## Undersøgelse af vandløbsbroer for ekstremregn

### Klaus Frelling Andersen

Teamleder Broer & Konstruktioner, Teknisk Drift Banedanmark  
Akademiingeniør 1986

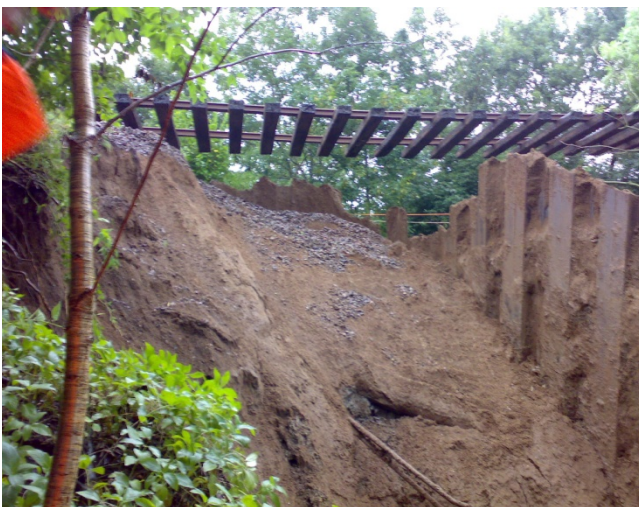
De færreste husker i dag at det regnede kraftigt i Sønderjylland den 21. august 2007. Men tidligt om morgenen kollapsede en vandløbsbro og et stykke af bandedæmningen ved Adsbøl skyllede bort. Hændelsen var meget alvorlig, dog heldigvis uden personskader. Efter denne alvorlige hændelse meldte sig hurtigt spørgsmålet: Findes der andre steder i Banedanmark hvor en tilsvarende situation kan opstå? Svaret var et rungende måske. Det var derfor vigtigt at skaffe et overblik.

Adsbøl umiddelbart efter ulykken

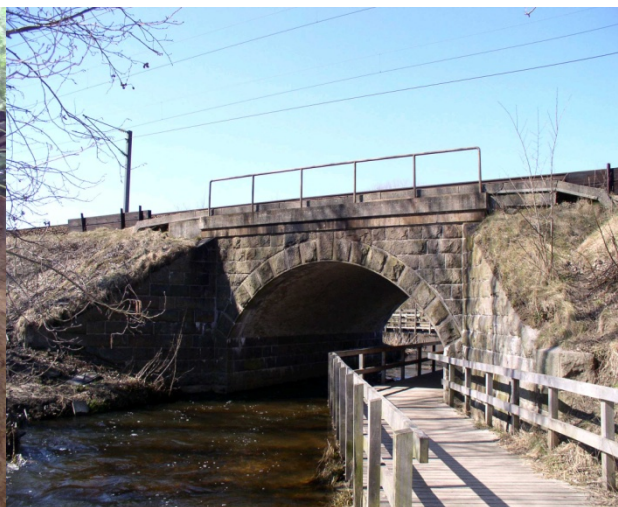
Vandløbsbro med risiko ?
