# HYLKEDALSBRØEN

LEJEUDSKIFTNING MM.

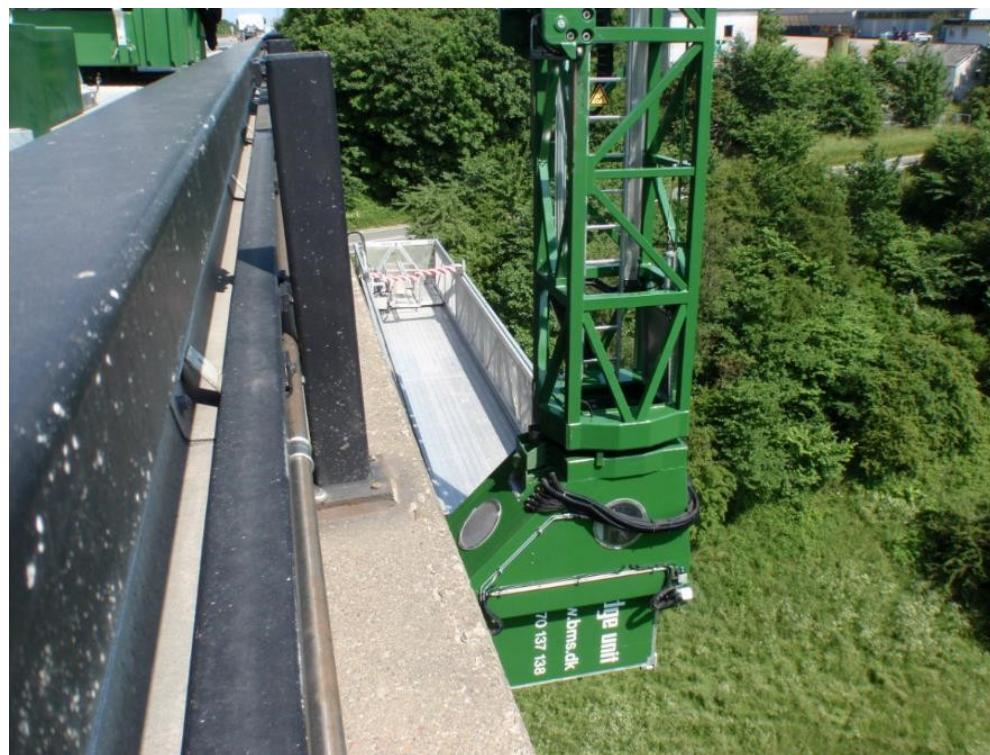
## Generaleftersyn, juni 2016

- Rust- og betonskader
- Tilstand af lejer

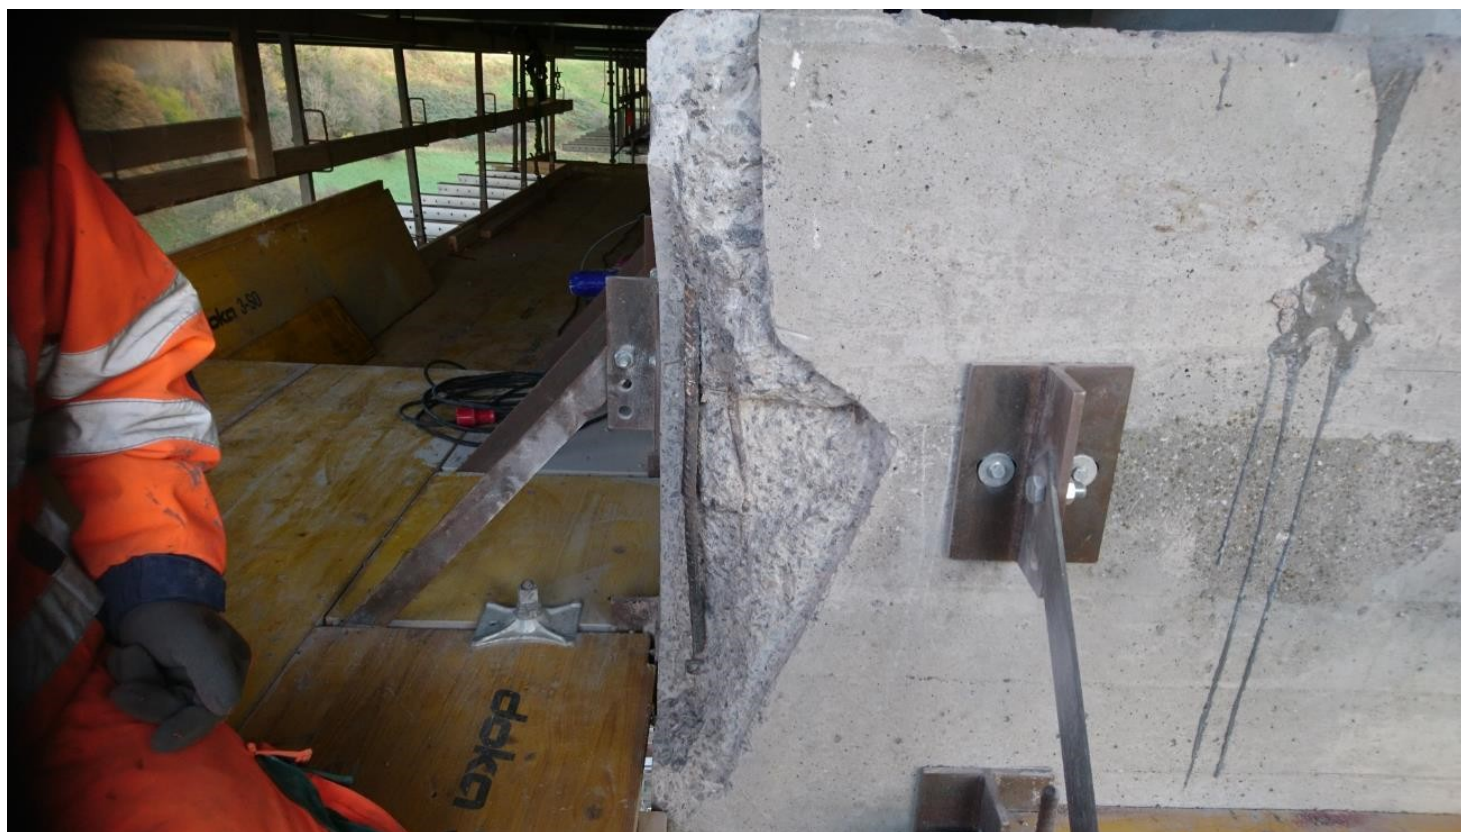
Vigtigt at få udført reparationer, når man alligevel er der

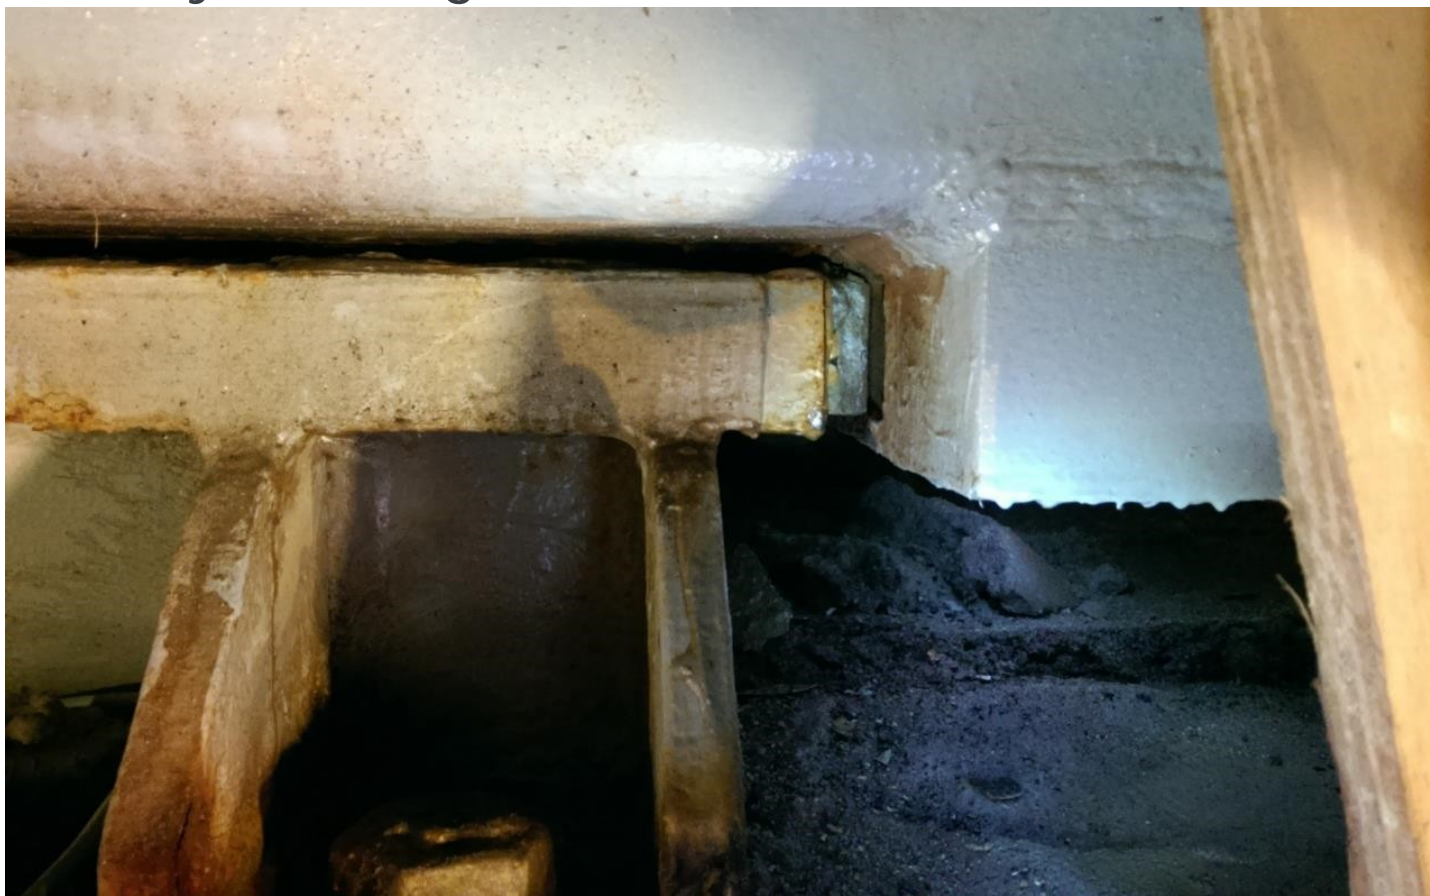
## Sidestyret hang fast

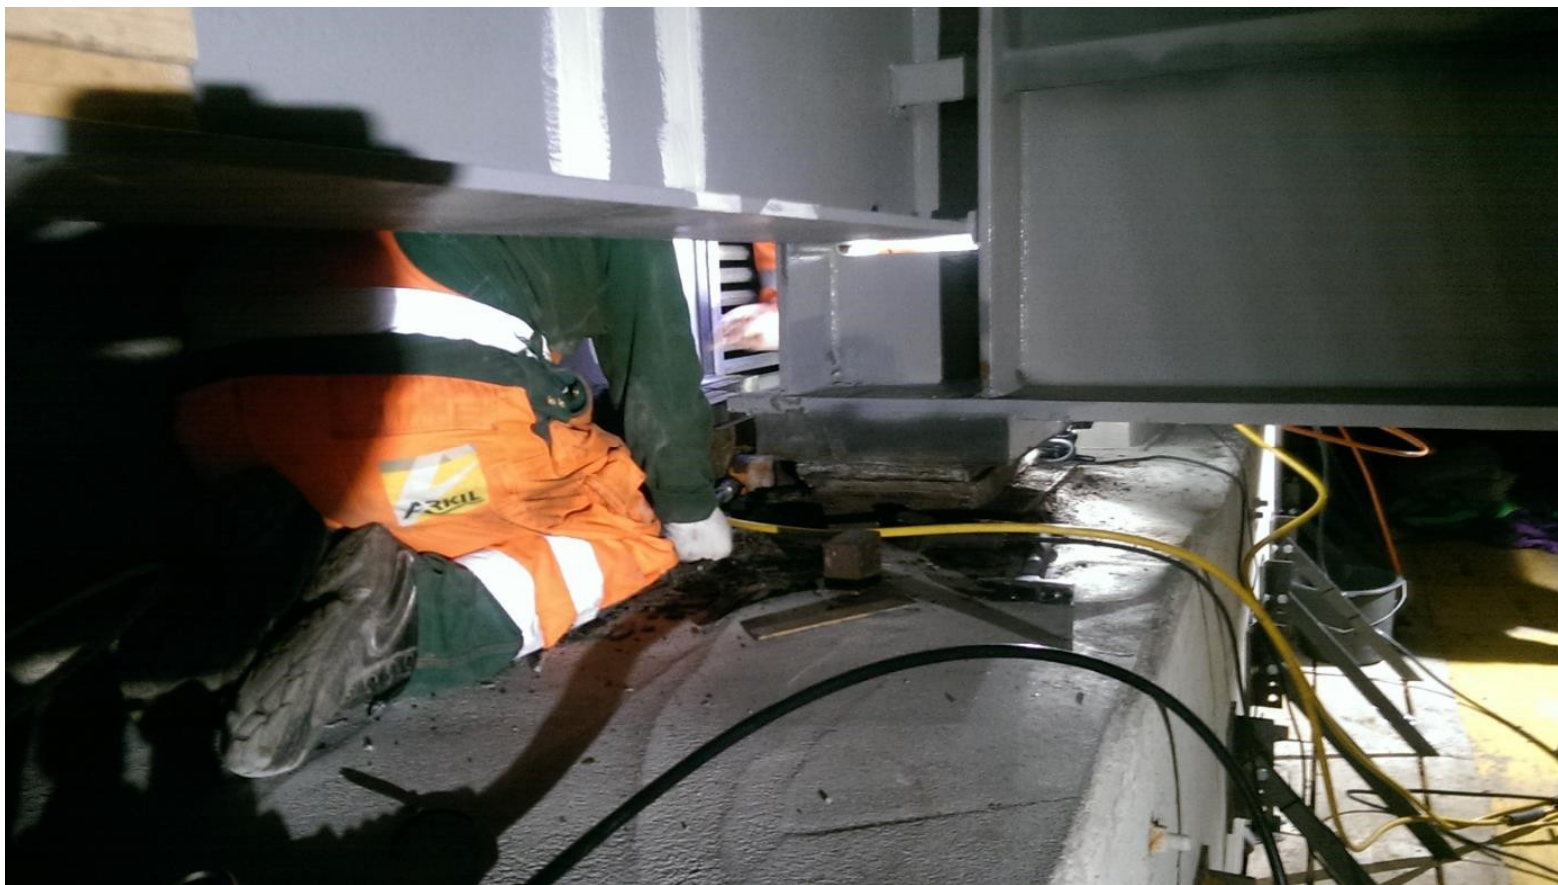
Lejet vil ikke ud

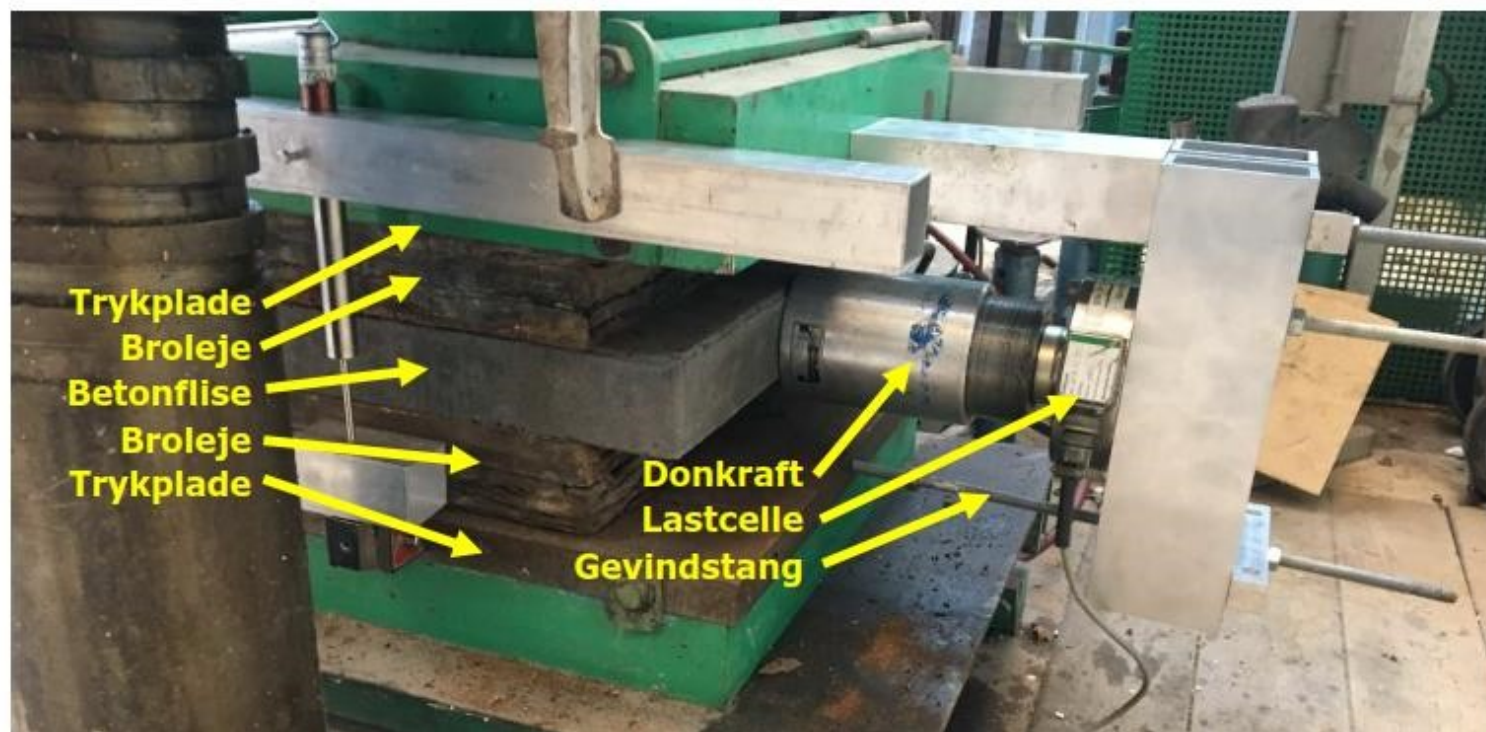
Var det nødvendigt at udskifte?

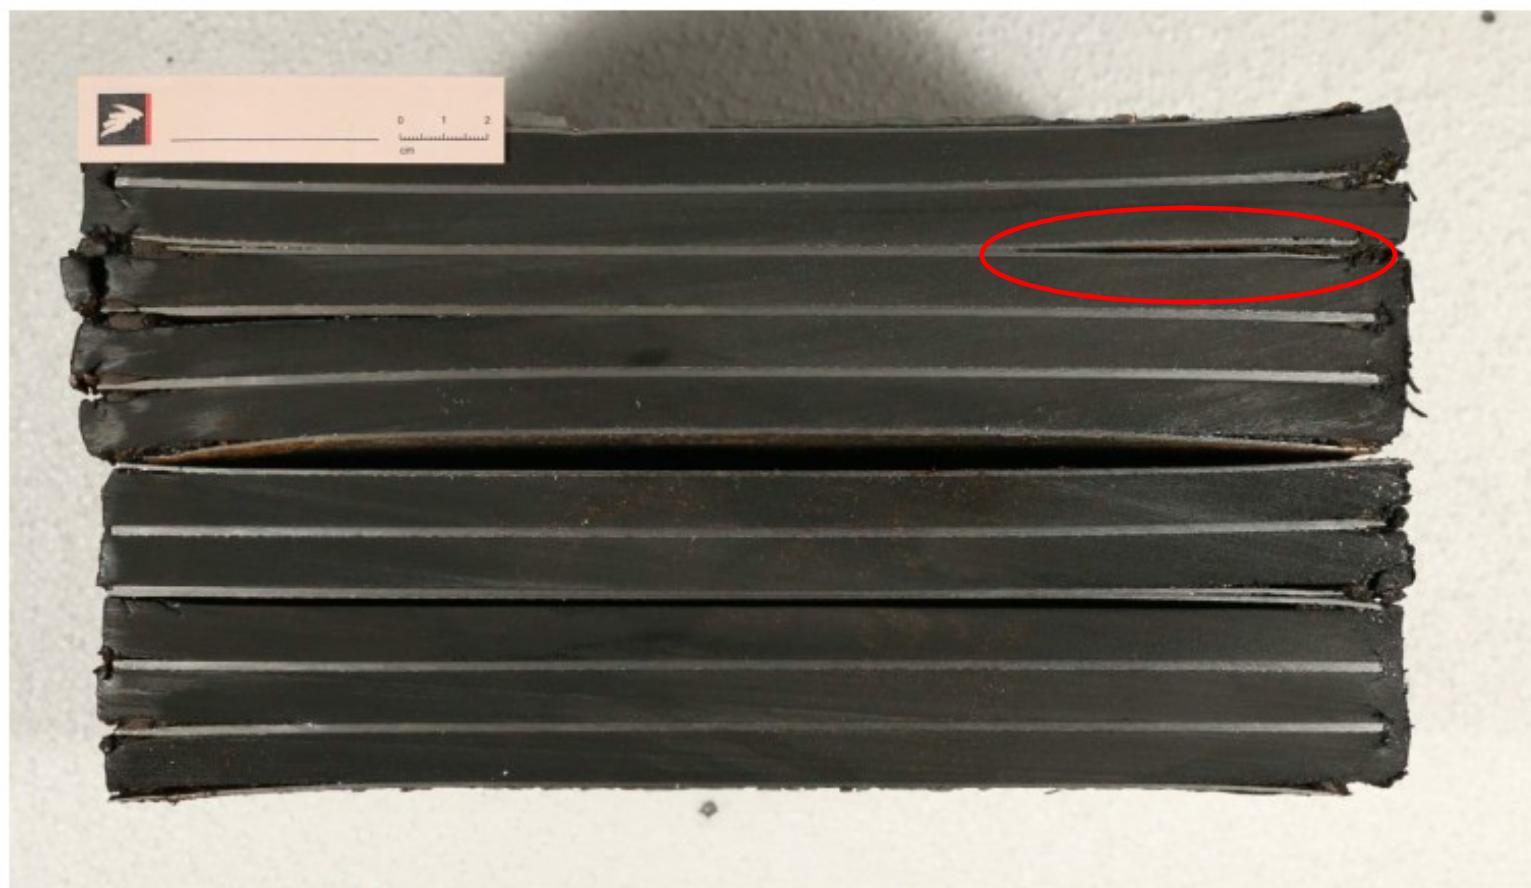
# Gennemskåret leje
