## Lokalisering af løse dæklag på broundersider med termografi

Brovedlighold og materialeteknologi  
Asger Knudsen, Afdelingsleder

## Udviklingsprojekt 2006/07 – Udvælgelse af metode

## Udviklingsprojekt 2006/07 – Termografi-undersøgelser

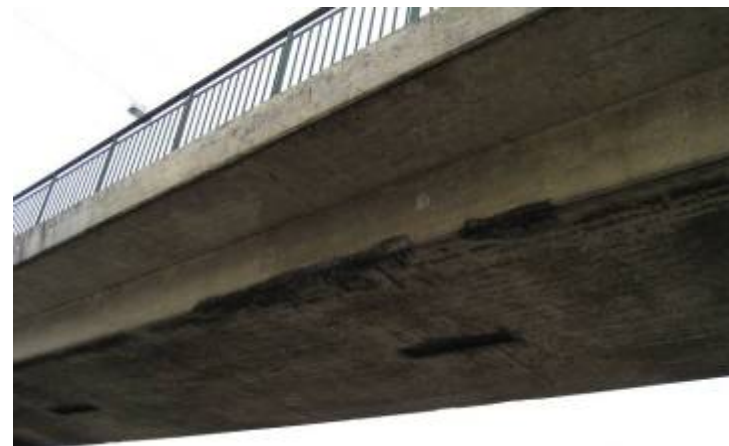
### Løse dæklag medfører:

- Risiko for nedfald af løs beton på UF passager
- Både forebyggende undersøgelser og evt. reparationer kræver vejspærring!
- Præcis lokalisering er meget vanskelig med traditionelle metoder, da skaderne ofte er skjult

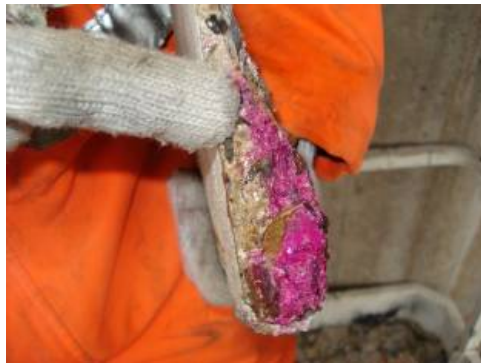
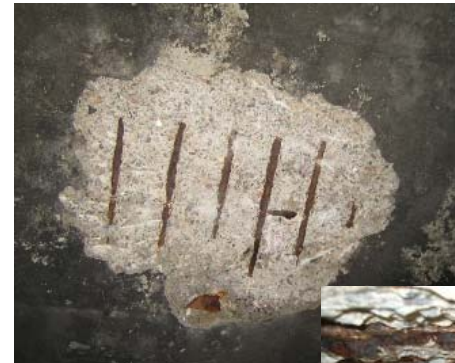
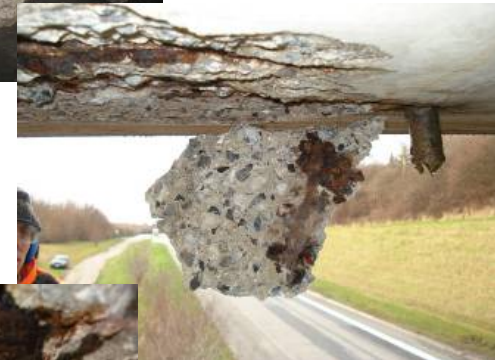
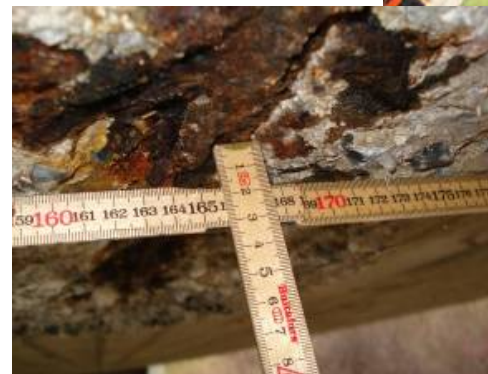
### Årsager:

- Korrosion
- Lokale områder med stenreder og inhomogeniteter
- Alkalikisel-reaktioner
- Frostskafer i brodæk

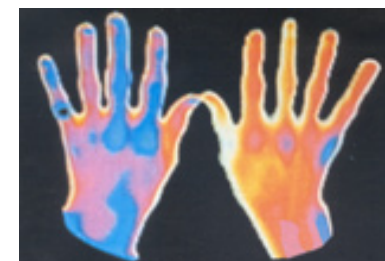
### Måleprincip:

- Punktvis måling af temperaturer på en overflade med  $0,1^{\circ}\text{C}$  nøjagtighed
- Arbejdstemperaturer fra  $\div 20$  til  $250^{\circ}\text{C}$
- Simultan optagelse af termogram og digitalt foto

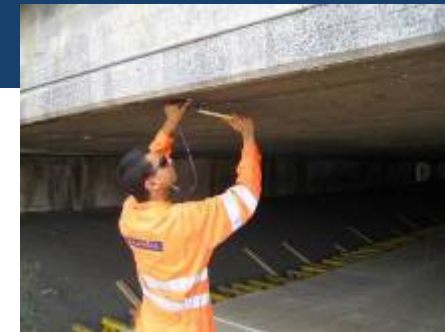
### Traditionel hammertest

Fordele	Ulemper
Alle større skader kan findes.	Små skader overses ofte. Ikke 100% dækkende.
Det er muligt at finde den præcise udbredelse .	Meget tidskrævende.
Entreprenører kan udføre test og behugning i forlængelse af undersøgelserne.	Ingen automatisk dataopsamling og forholdsvis personafhængig.
Kan udføres året rundt.	Kræver både afspærringer og lifte.

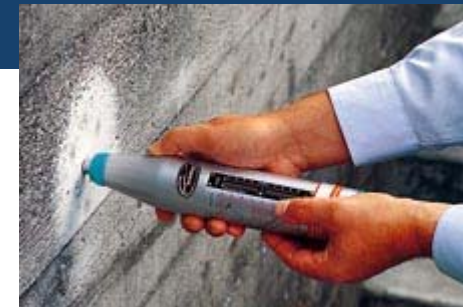
### Schmidt-hammer

Fordele	Ulemper
Alle større skader kan findes.	Små skader overses ofte.
Kan udføres året rundt.	Svært at finde den præcise udbredelse, da der skal flere målinger til i hvert målepunkt.
	Kun store forskelle i hulhed kan detekteres
	Kræver både afspærringer og lifte.

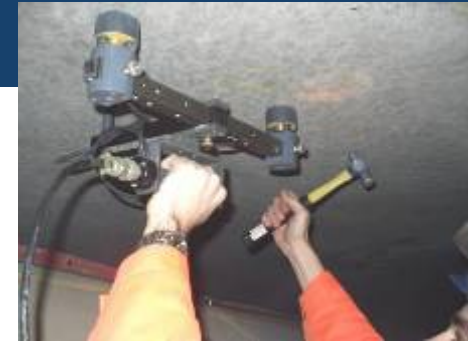
## SASW (Spectral Analysis of Surface Waves)

Fordele	Ulemper
Alle større skader kan findes.	Små skader overses ofte.
Automatisk dataopsamling og målingerne er personuafhængige.	I praksis er det svært at finde den præcise udbredelse.
Kan udføres året rundt.	Kun store forskelle i hulhed kan detekteres
	Kræver både afspærringer og lifte.
	Kun specialister kan udføre målingerne.
	Tidskrævende

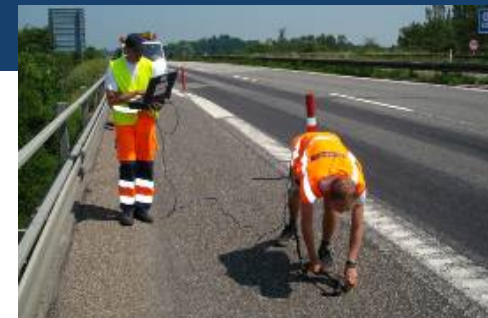
### s'MASH, "computeriseret hammertest"

Fordele	Ulemper
Alle større skader kan findes.	Små skader overses ofte. Ofte måles i net på min. 0,5 x 0,5 m.
Det er muligt at finde den præcise udbredelse. (Tidskrævende)	Opløsningen hvormed udbredelsen bestemmes afhænger af det valgte målenet.
Skadesgraden kan til dels vurderes. Kan finde andre skader som eks. stenreder.	Kræver både afspærringer og lifte.
Automatisk dataopsamling og målingerne er personuafhængige.	Kun specialister kan udføre målingerne.
Kan udføres året rundt.	Tidskrævende

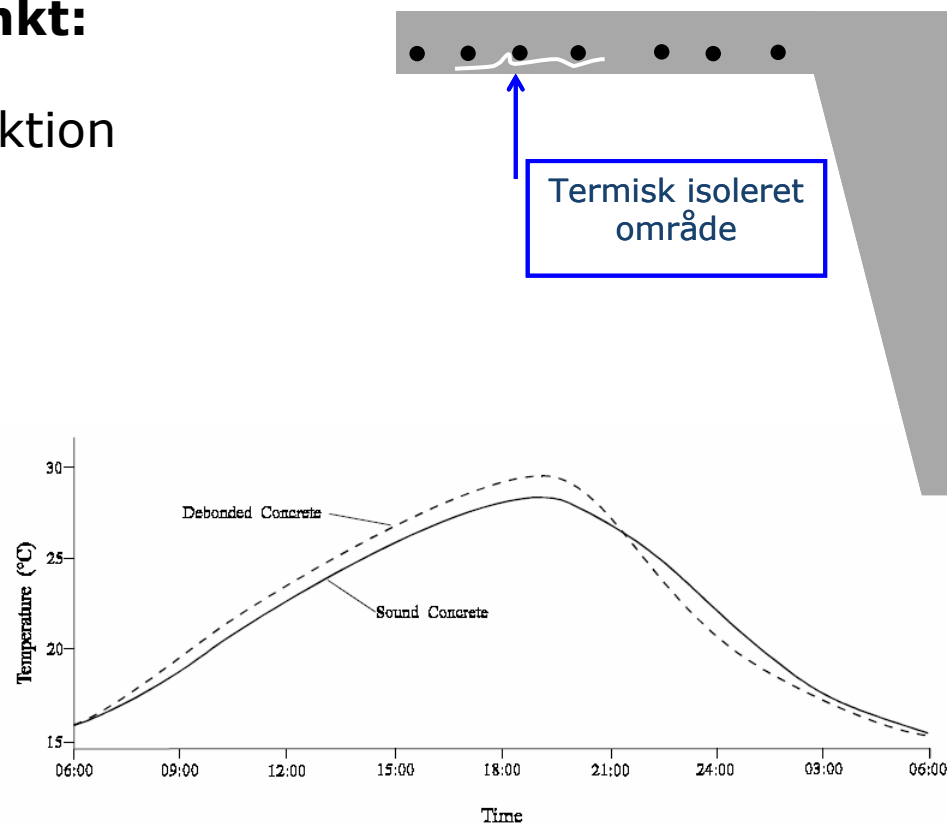
### Optimalt undersøgelsestidspunkt:

- Temperaturen i en betonkonstruktion varierer i løbet af døgnet
- Delamineringer påvirker varmeledningsevnen
- Skadede områder har anden temperaturgradient
- Præcis afgrænsning af defekter

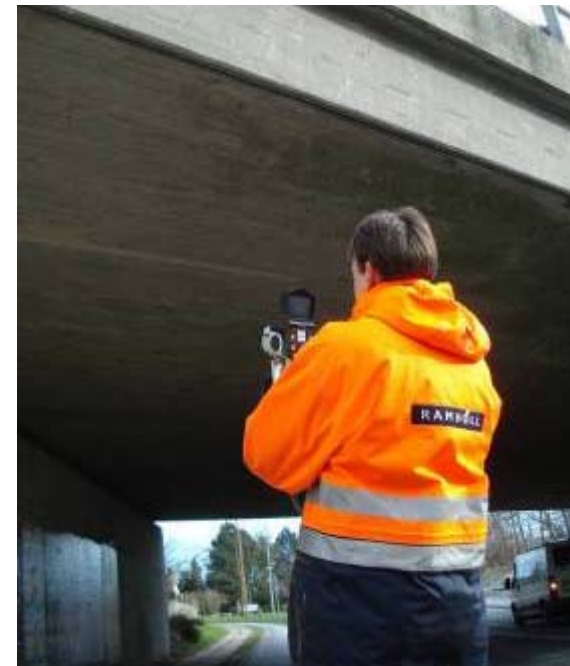
### Pålidelighed

- Hvor løse/faste/små områder der kan lokaliseres er undersøgt nøjere på én bro, hvor der er lavet kalibreringer ved ophugninger i de undersøgte områder

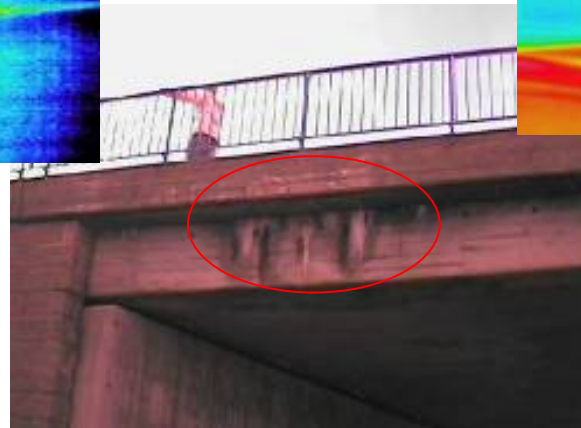
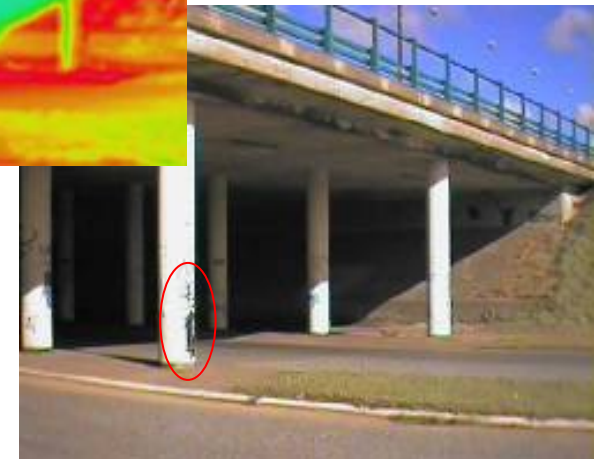
### Case 4 – Pålidelighed

- Er der gennemsvivninger, graffiti, udfældninger eller uønsket begroning giver dette et forstyrrende billede og kan for den uerfarne bruger tolkes som delamineringer.
- Emissionskoefficienten ændres lokalt!

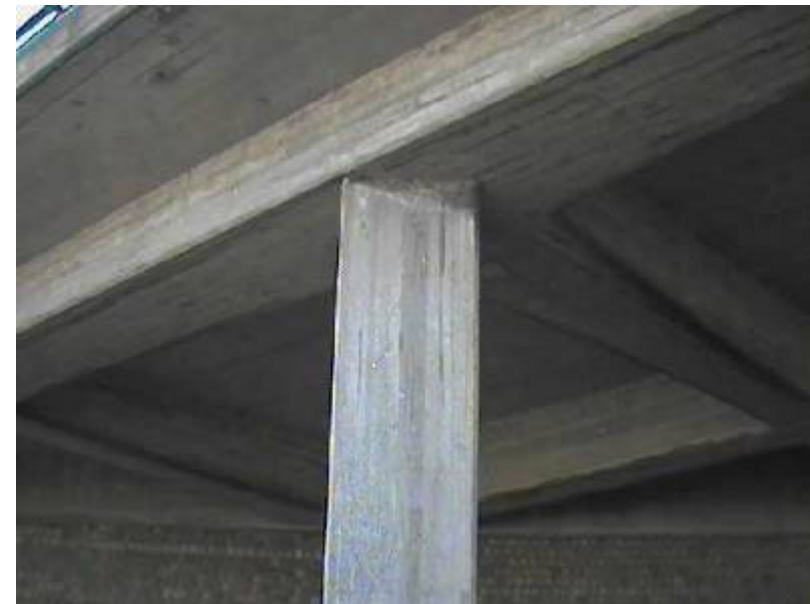
### Randeffekter

- På broer af typen "bjælkepladekonstruktion", vil der være randeffekter omkring bjælkerne.
- Ved disse konstruktioner er det svært at lokalisere mindre delamineringer i hver pladedel på undersiden

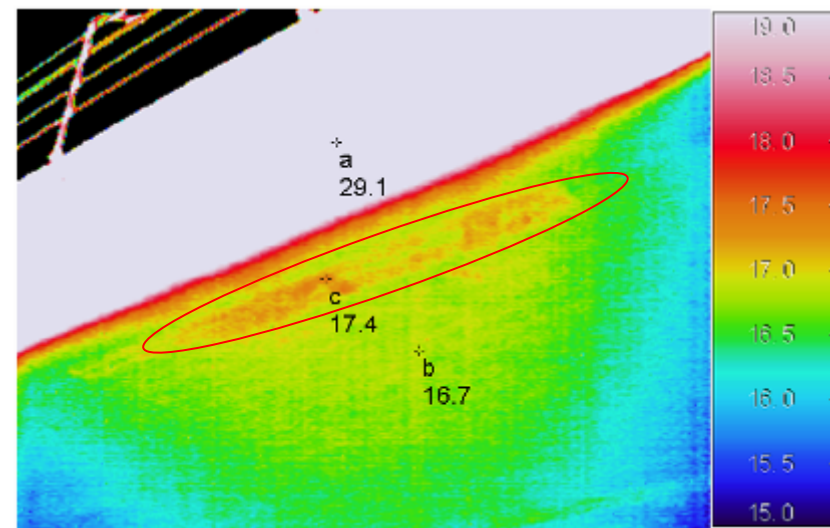
Temperaturskala er justeret efter temperaturer på undersiden af bropladen (15-19°C). Reparation er synlig.

- For den erfarne bruger af et termokamera kan randeffekter til en vis grad elimineres

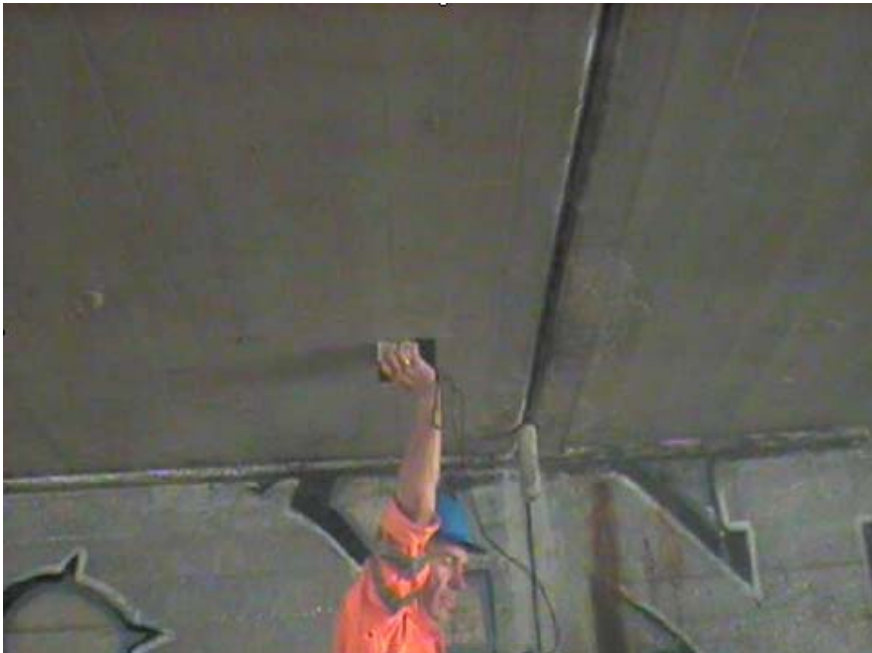
## Case 8 – Sammenligning med traditionel hammertest

➤ **Delamineringer:  $\Delta T = 0,6^{\circ}\text{C}$**
