Udskiftning af dilatationsfuger,
Vejlefjordbroen

Dansk brodag 2009

Vejlefjordbroen

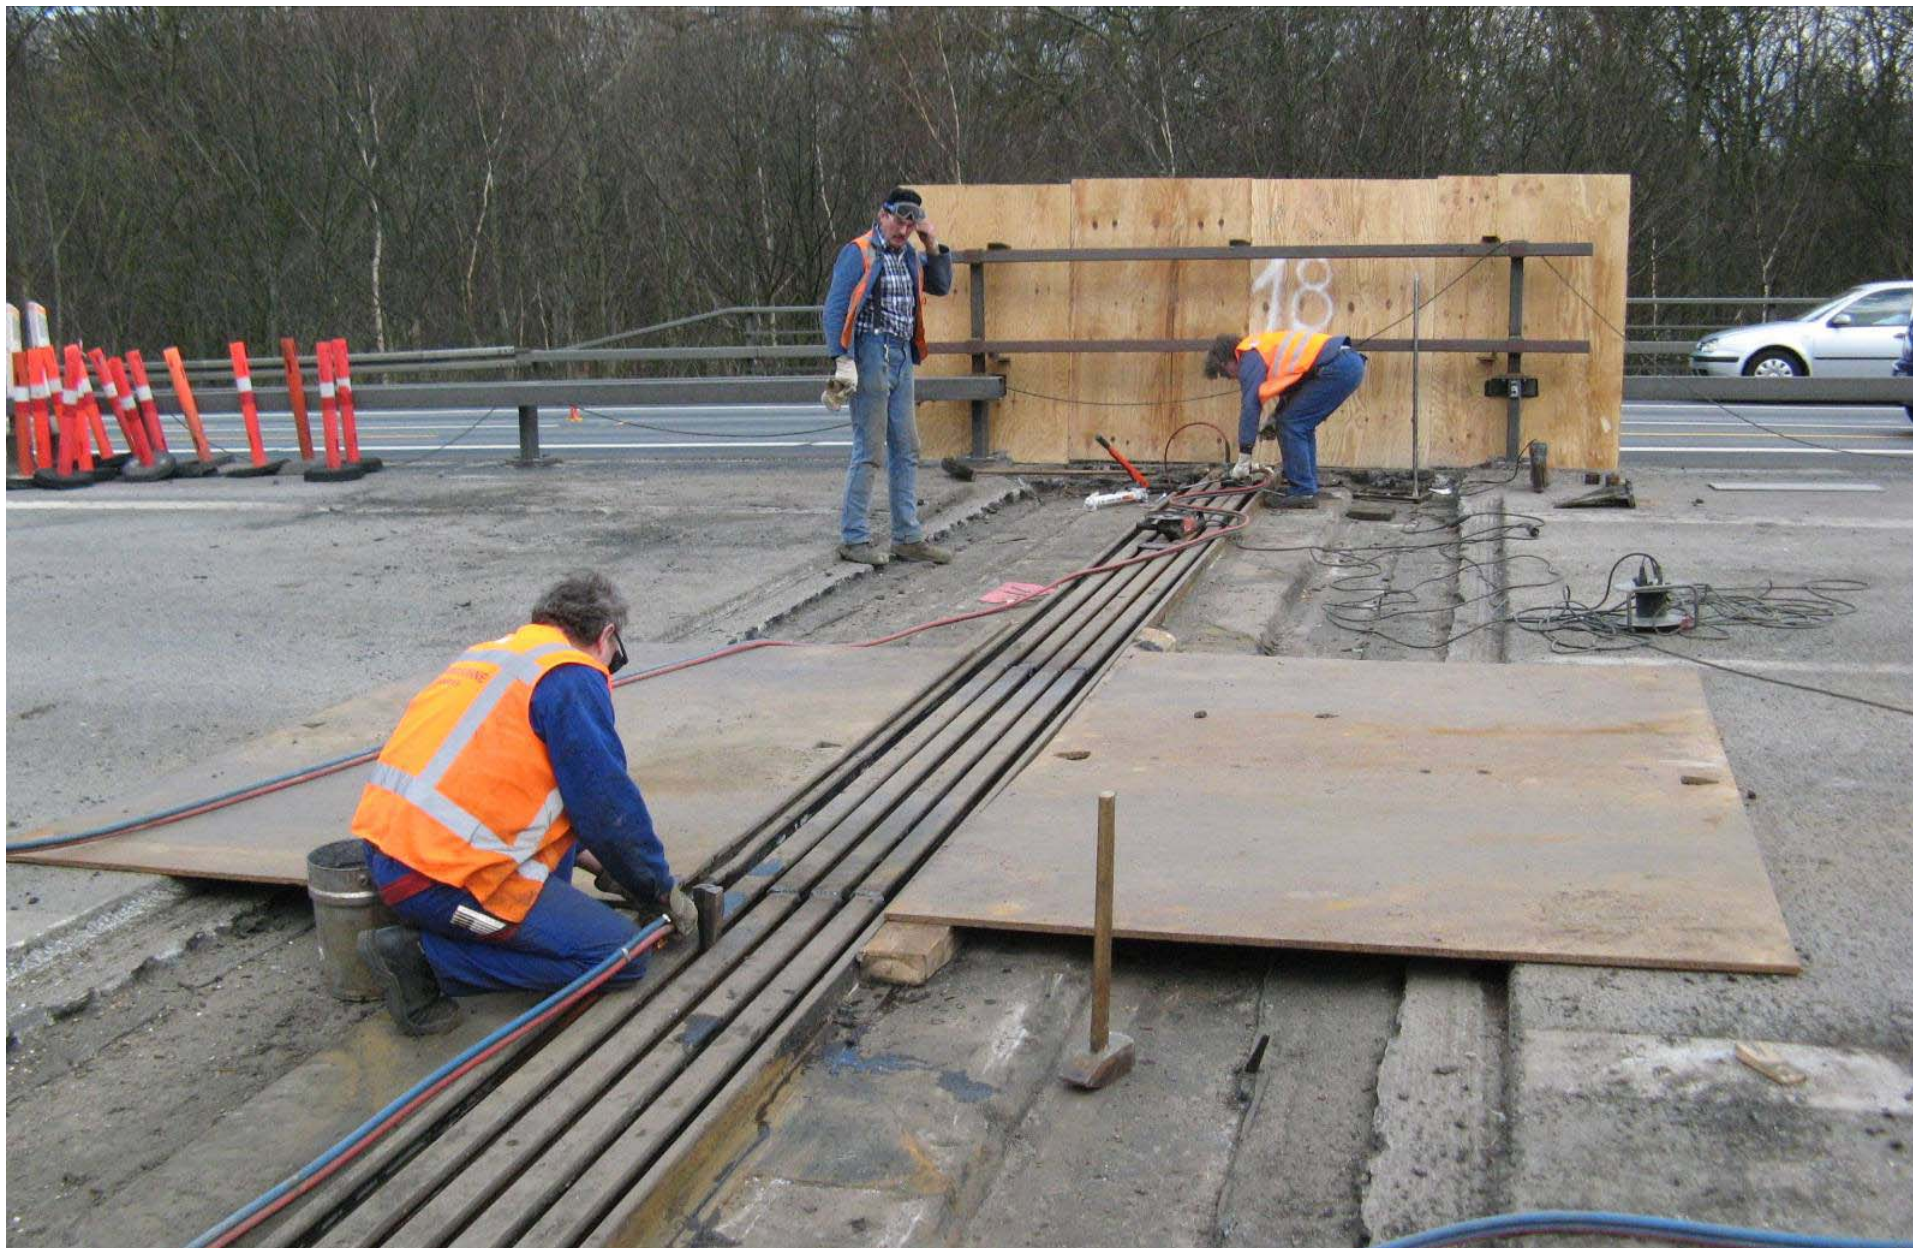
Fuge : 18

- Asfalt og pap fjernet
- Fjernelse af gummiprofiler
- Opskæring bærejern

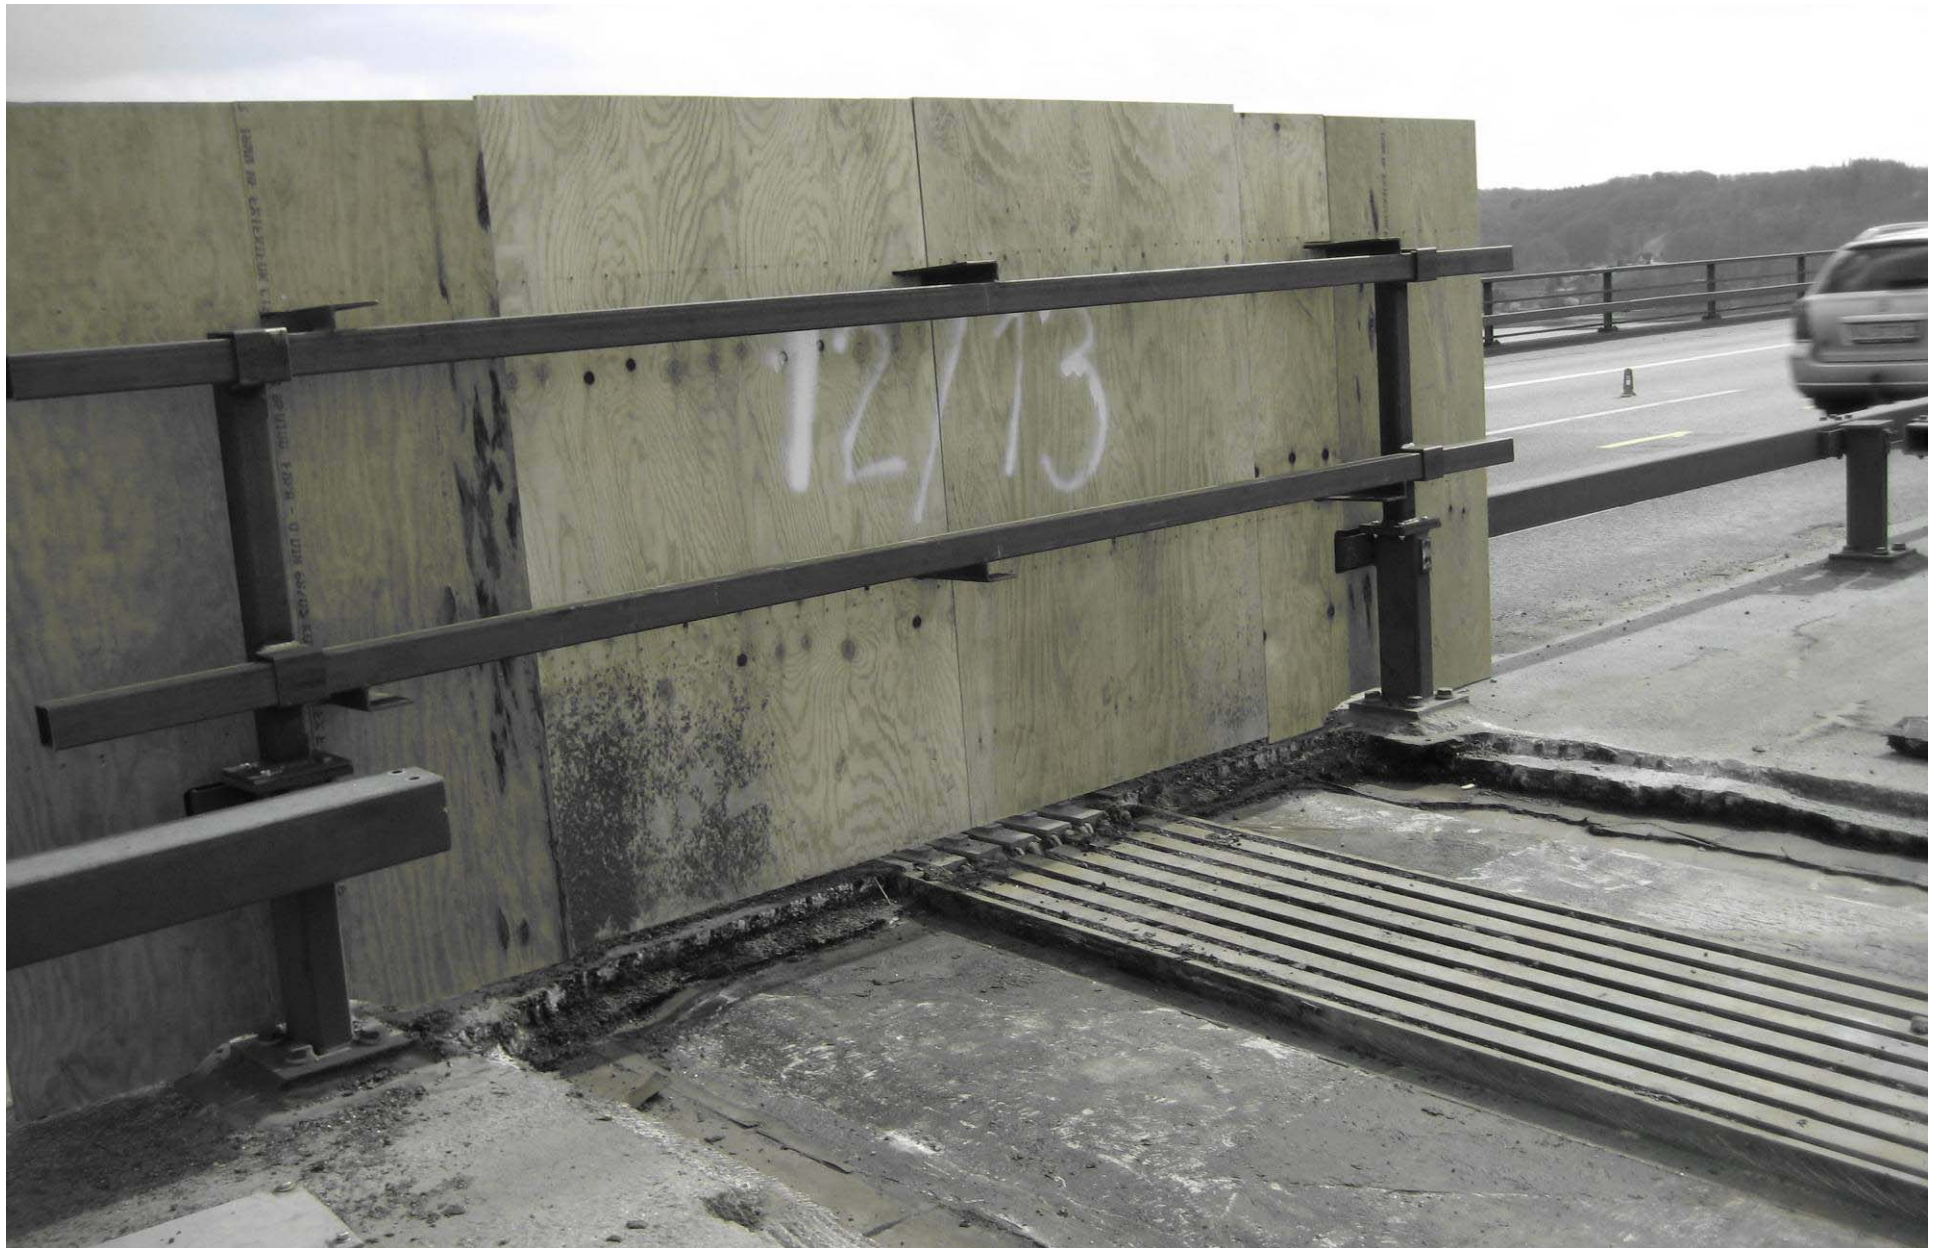
Fuge : 12/13

- Skærm mod trafik
- Autoværnsbjælke fjernet
- Gl. og ny fuge

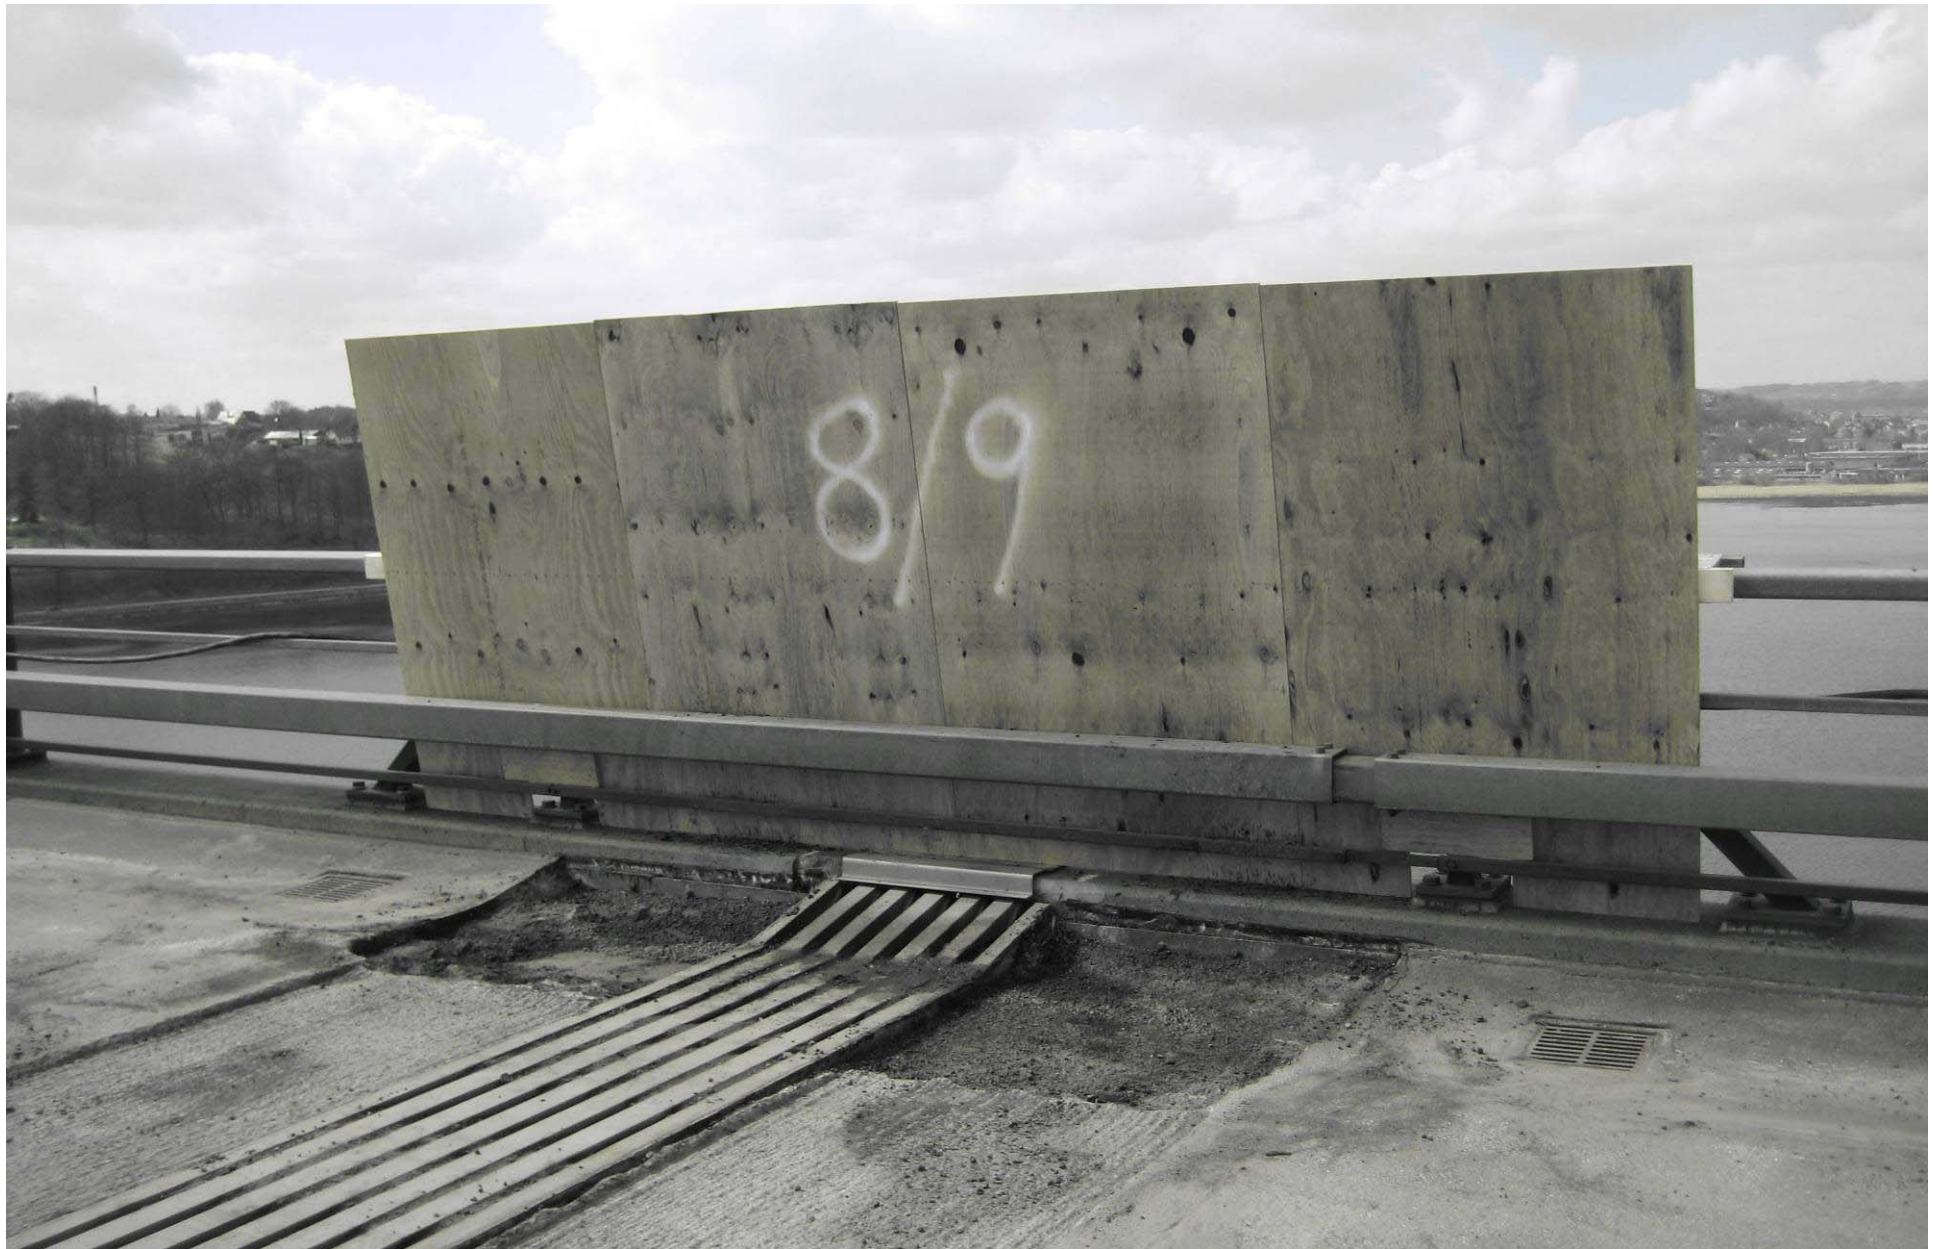
Fuge : 8/9

- Skærm ved kantbjælke
- Fuge fra 2006 uden støj dæmpning

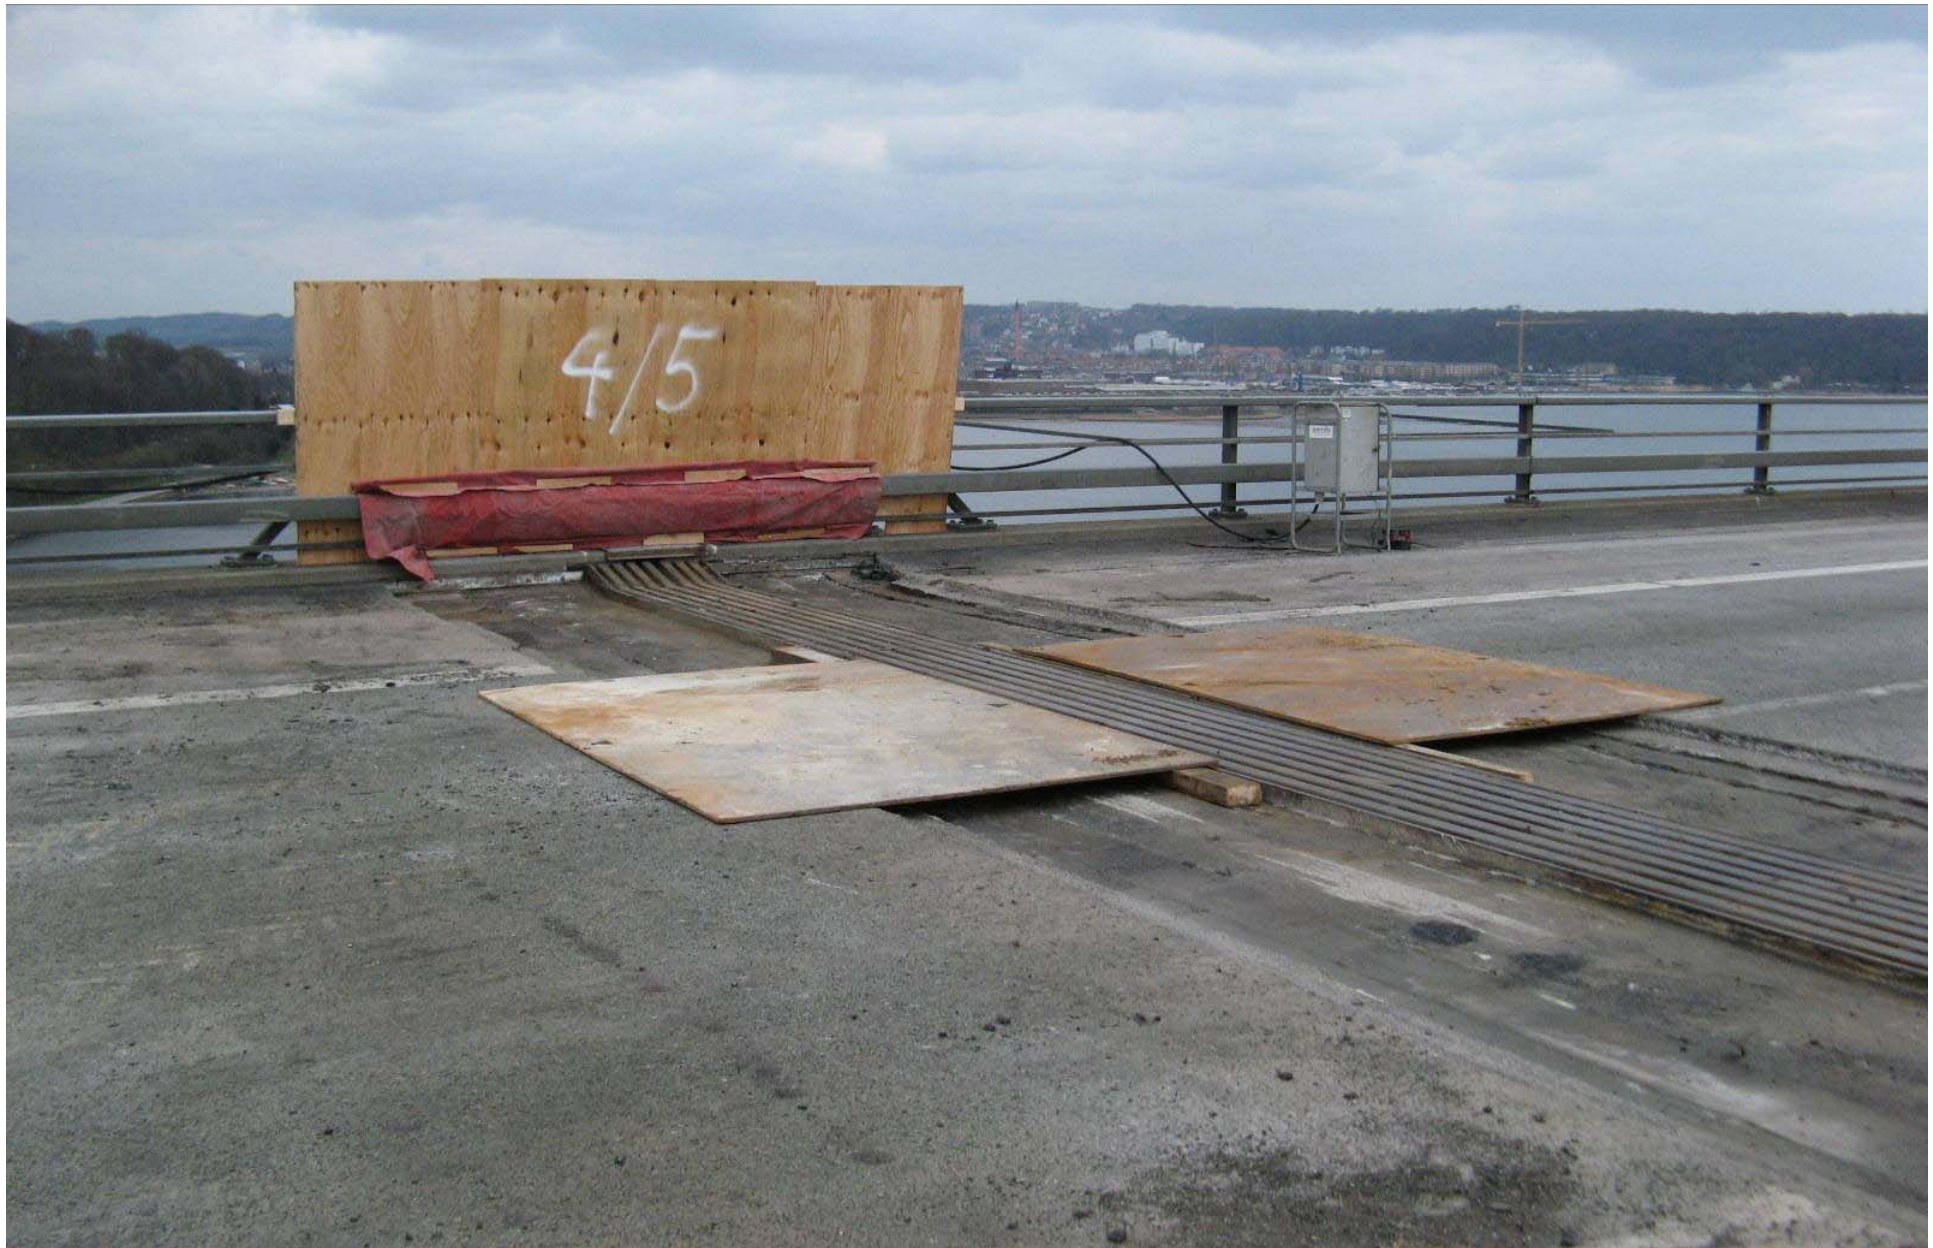
Fuge : 4/5

- Asfalt og pap fjernet
- Køreplader udlagt/beredskab

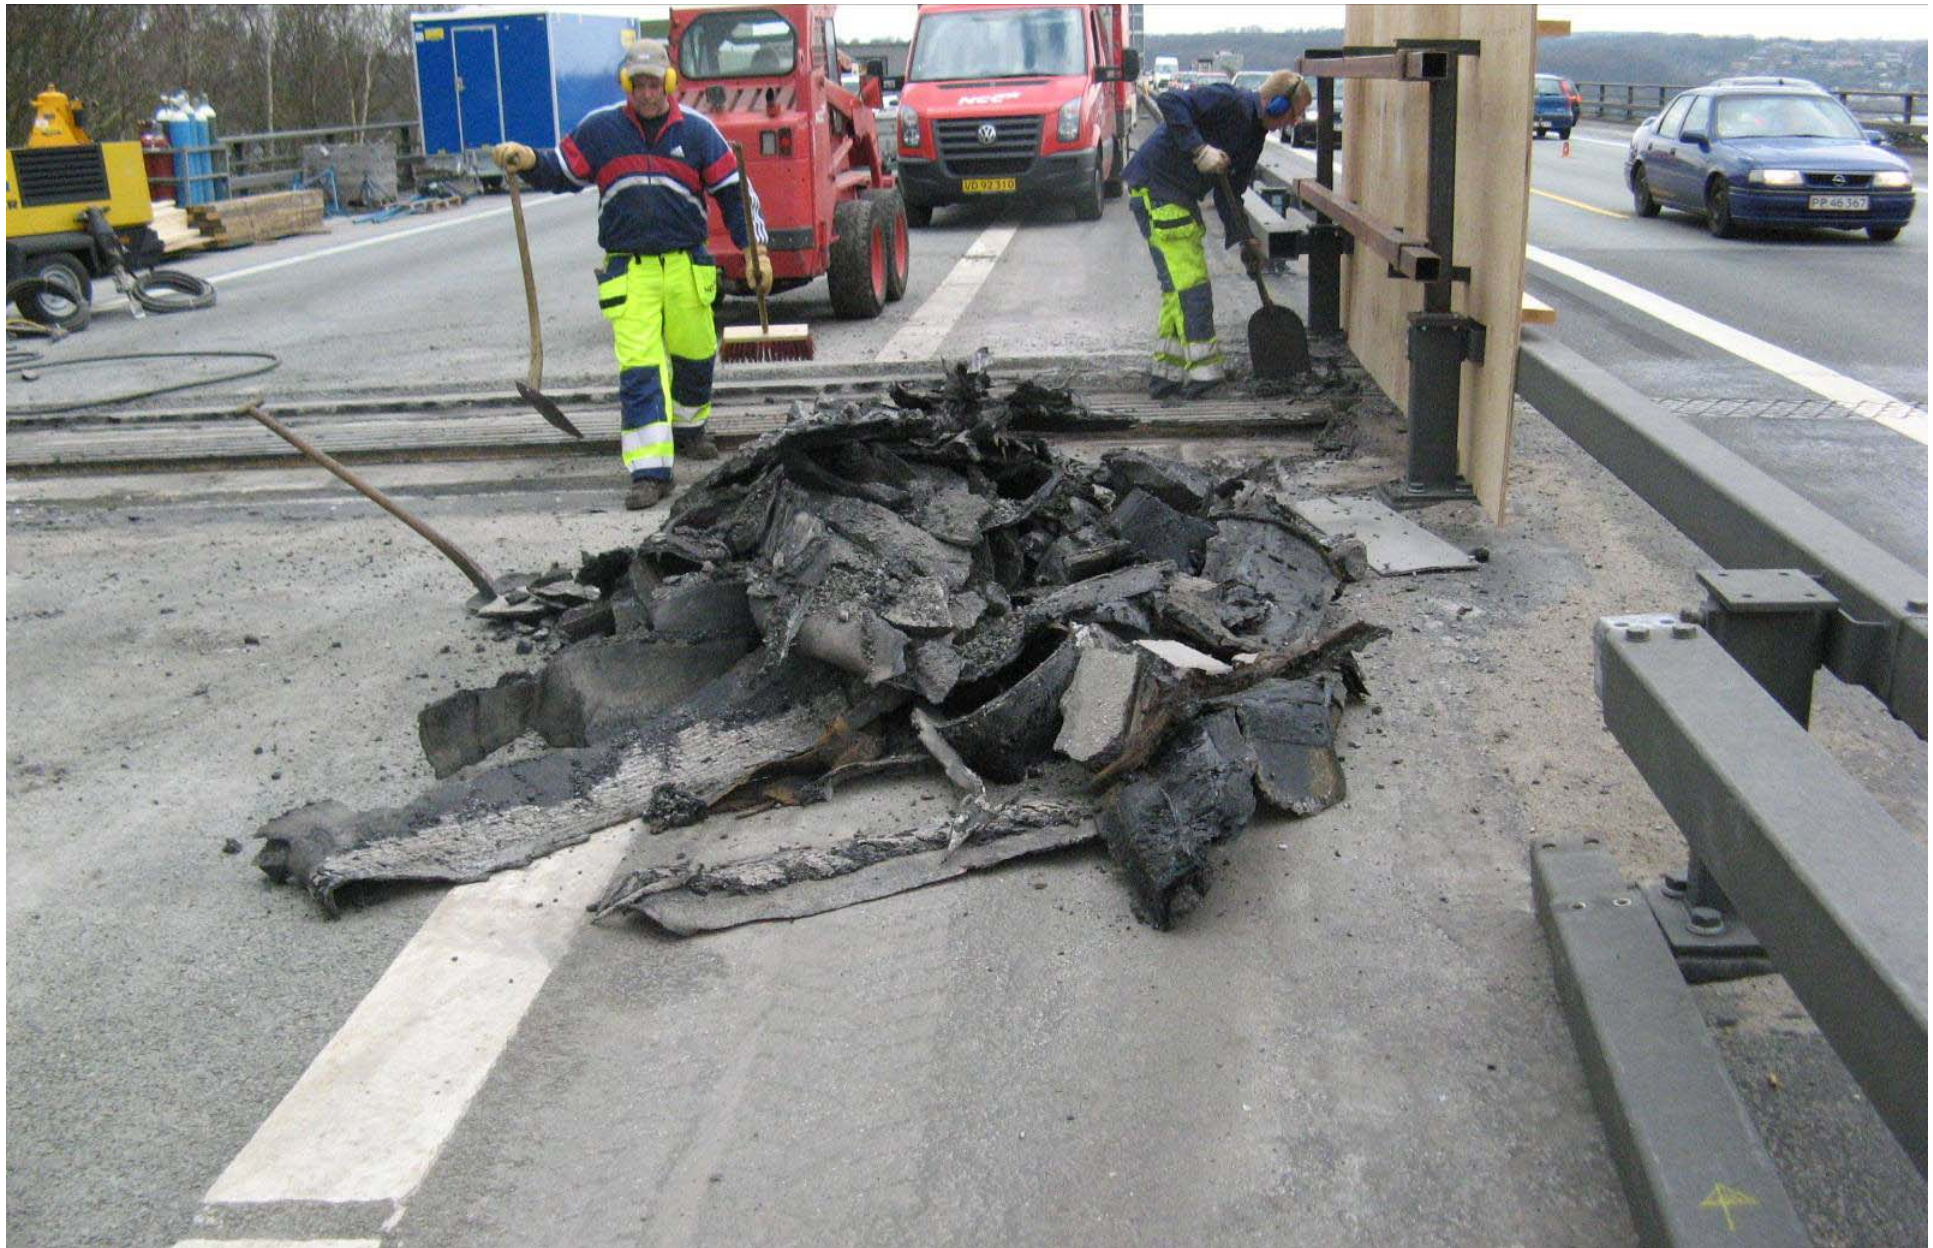
Fuge : 1

- Opbrydning asfalt og broisolering
- Projektforløb 11 timer
- Byggepladser /afskærmn. etableret

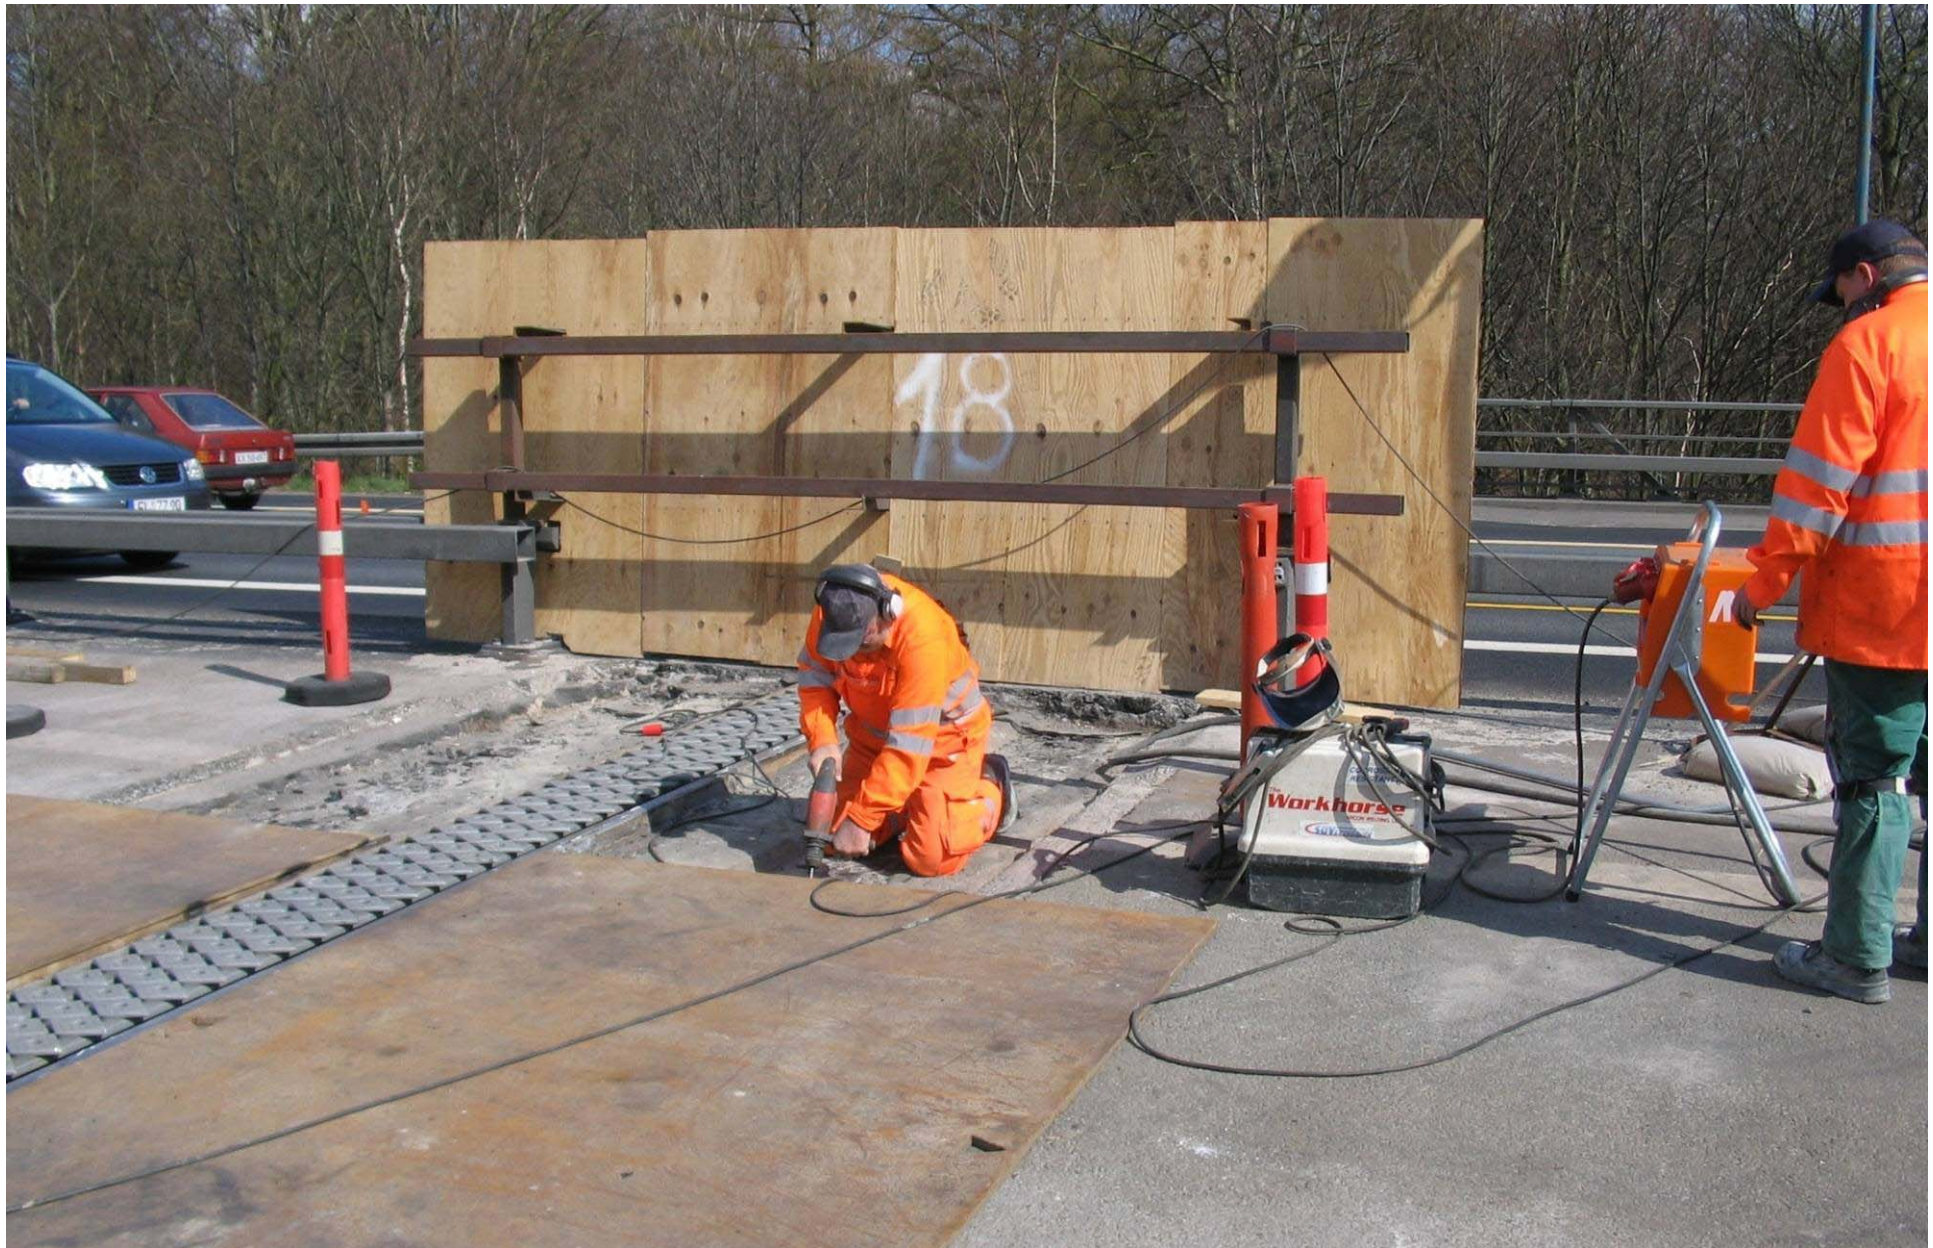
Fuge : 18

- Fuge monteret kanter opsvejst
- Halvruder mangler
- Rengøring beton for bitumenrester

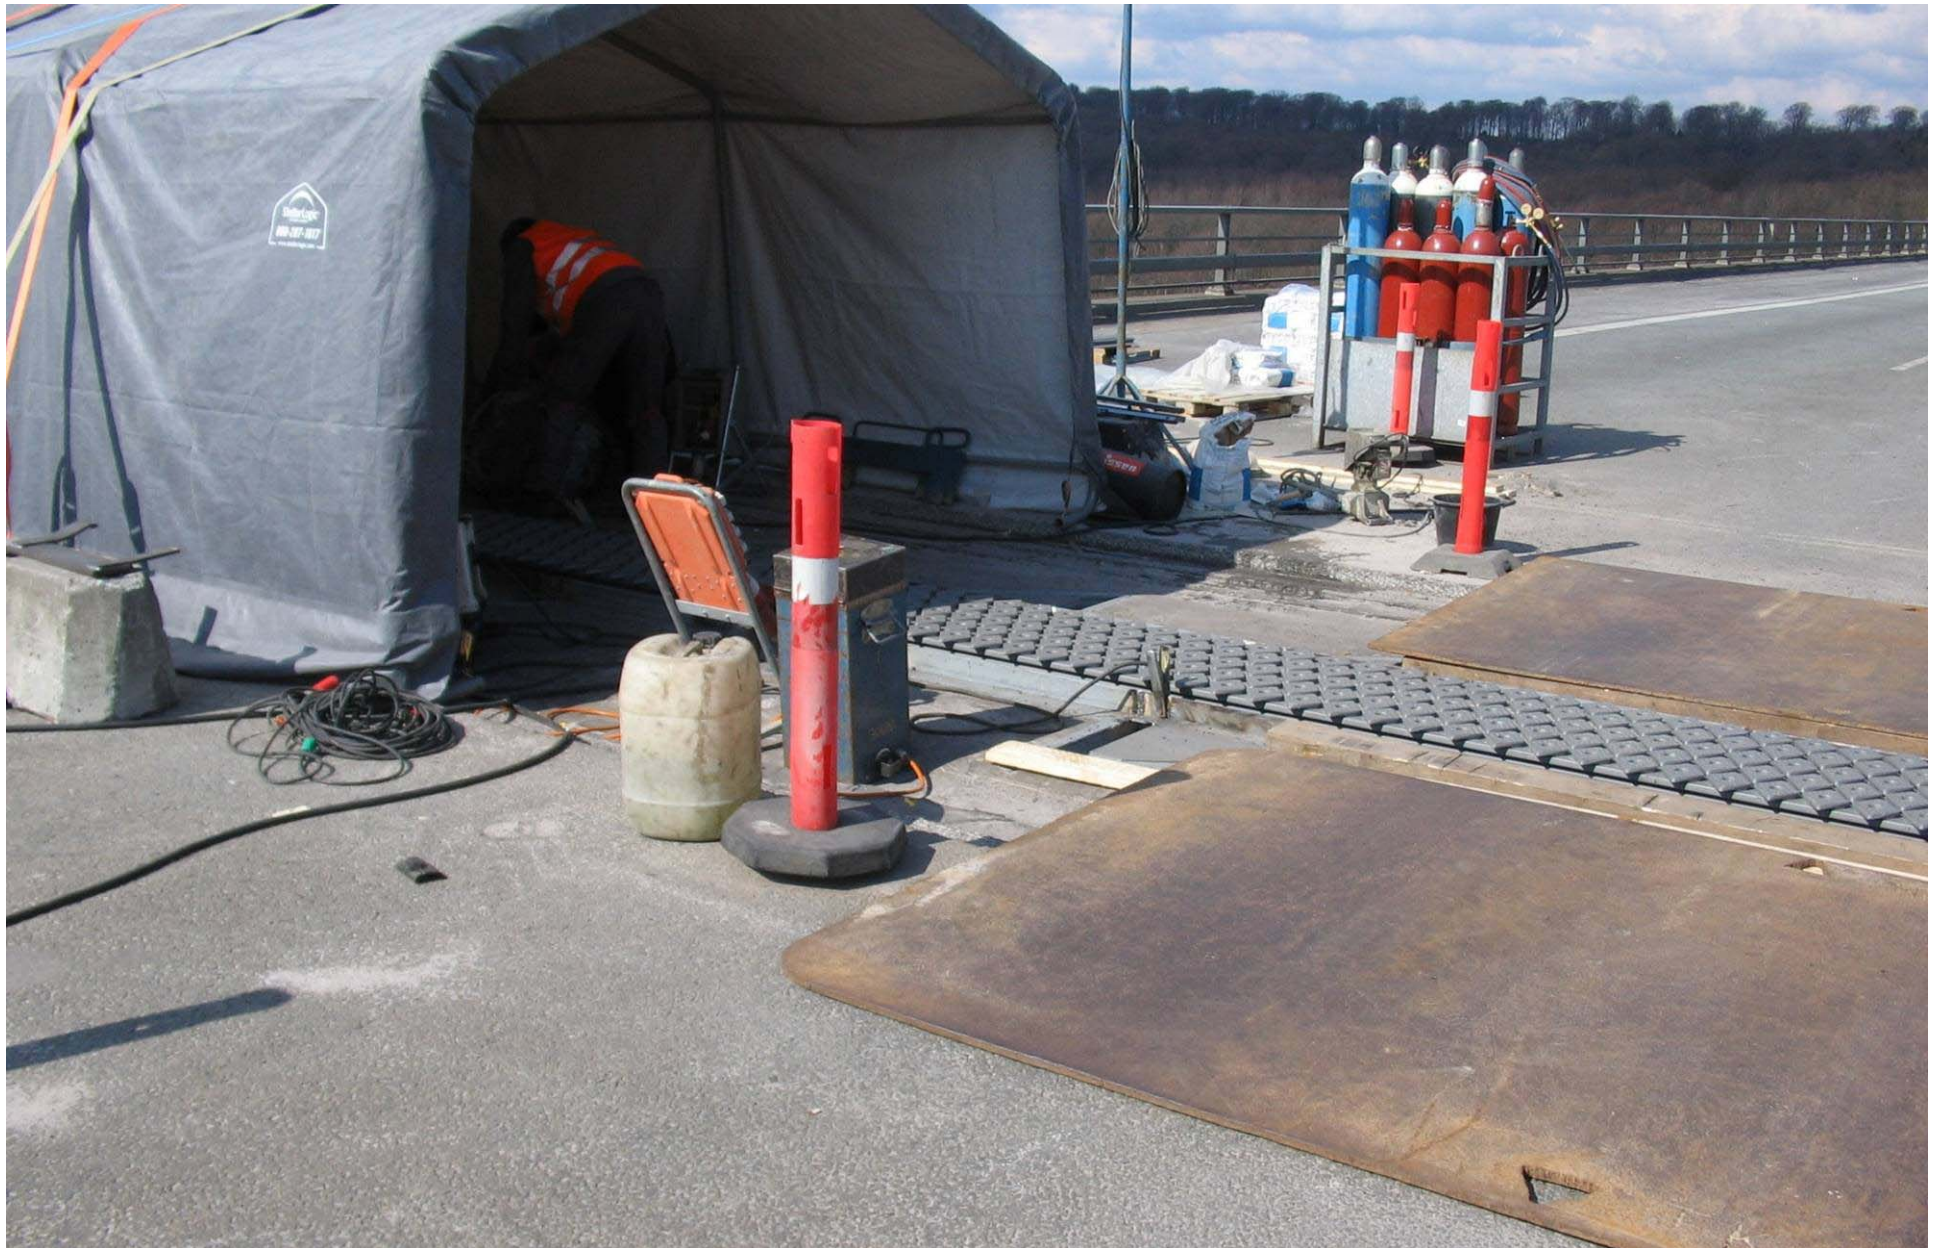
Fuge : 12/13

- Påsvejsning af opkanter i telt
- Jernplader /tømmer for overkørsel
- Telt fastholdt

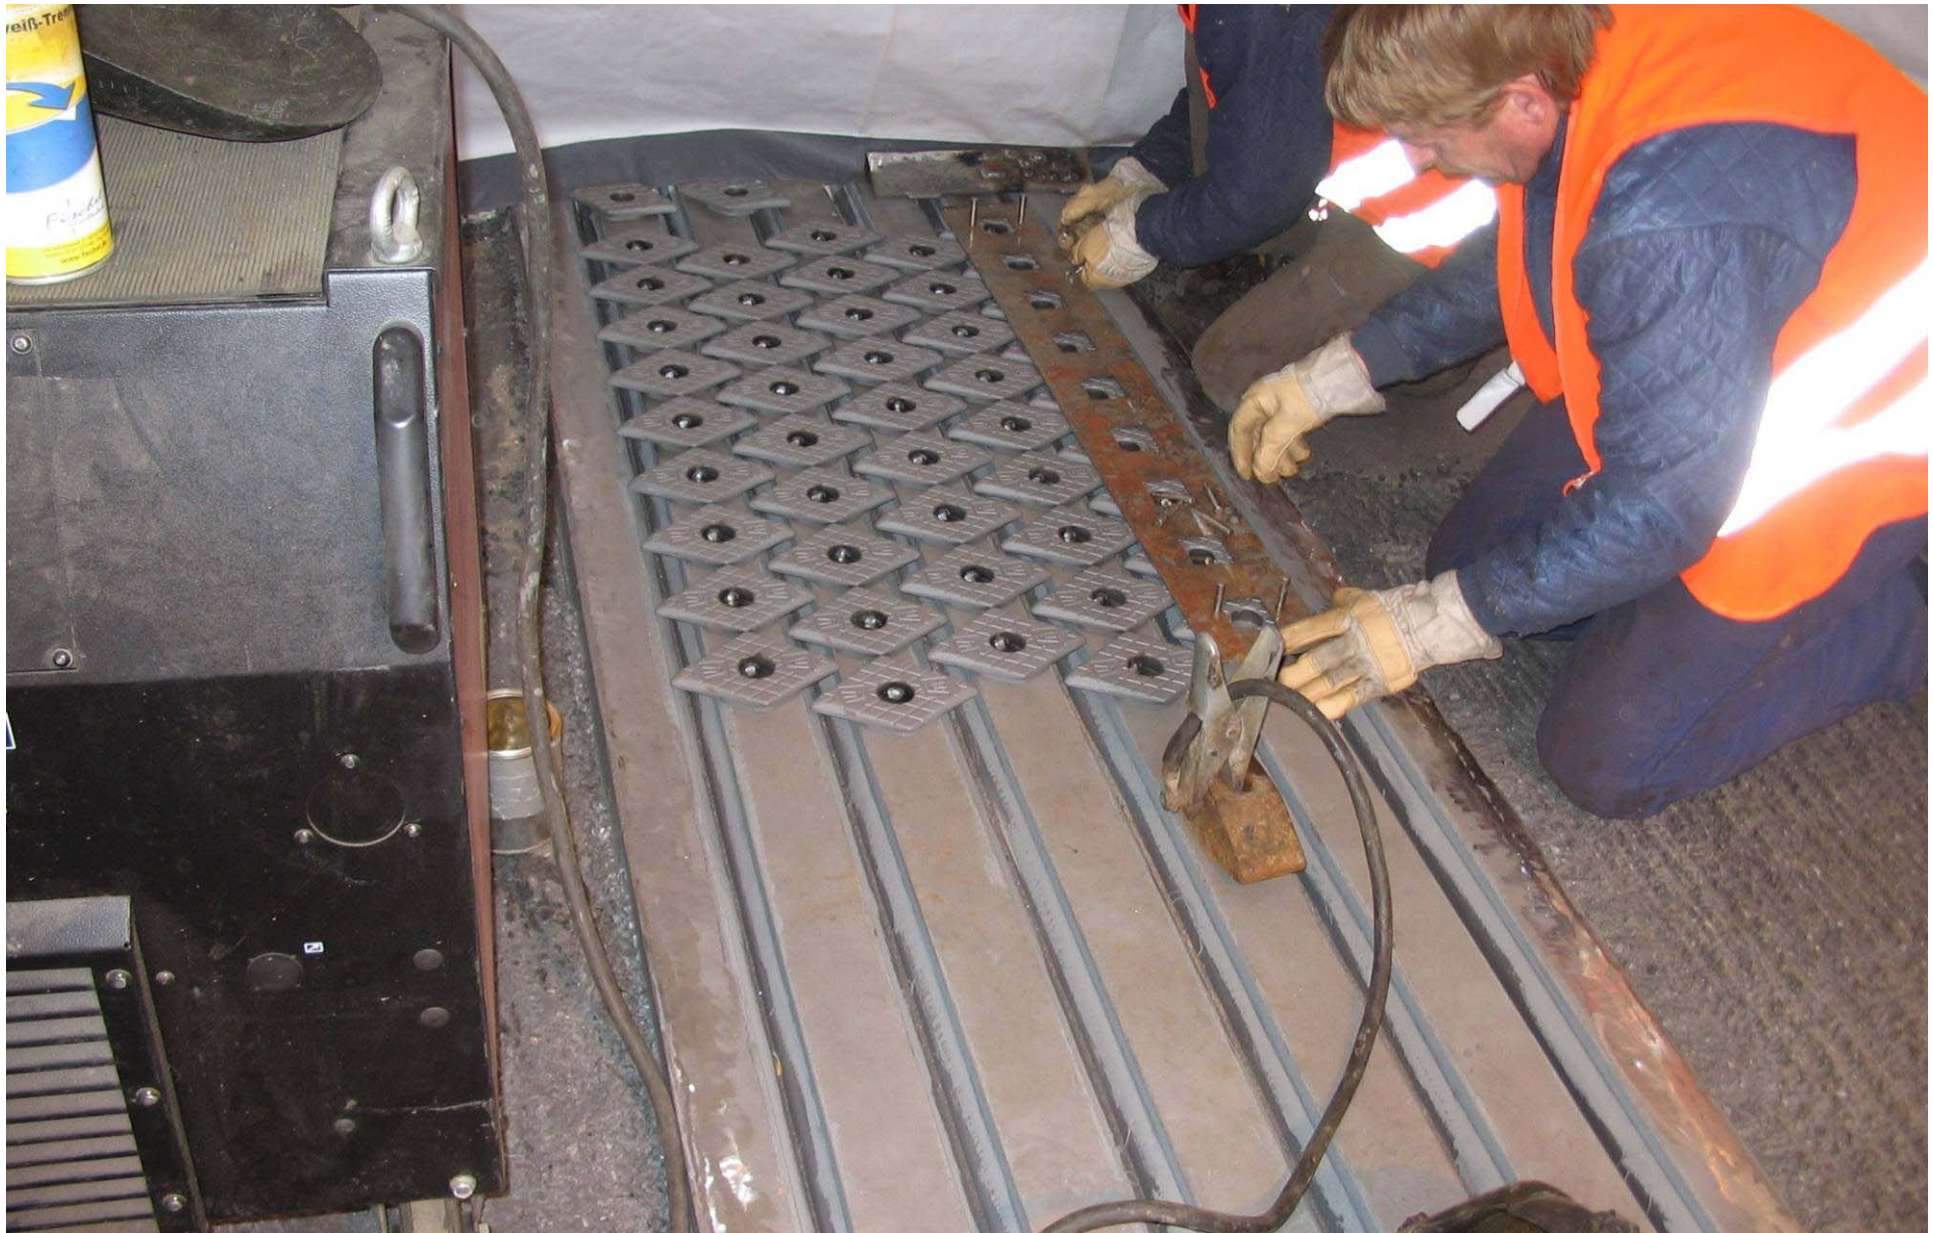
Fuge : 8/9

- Støjdæmpning af fuge fra 2006
- Udlægning ruder efter skabelon
- Hæftesvejsning af ruder

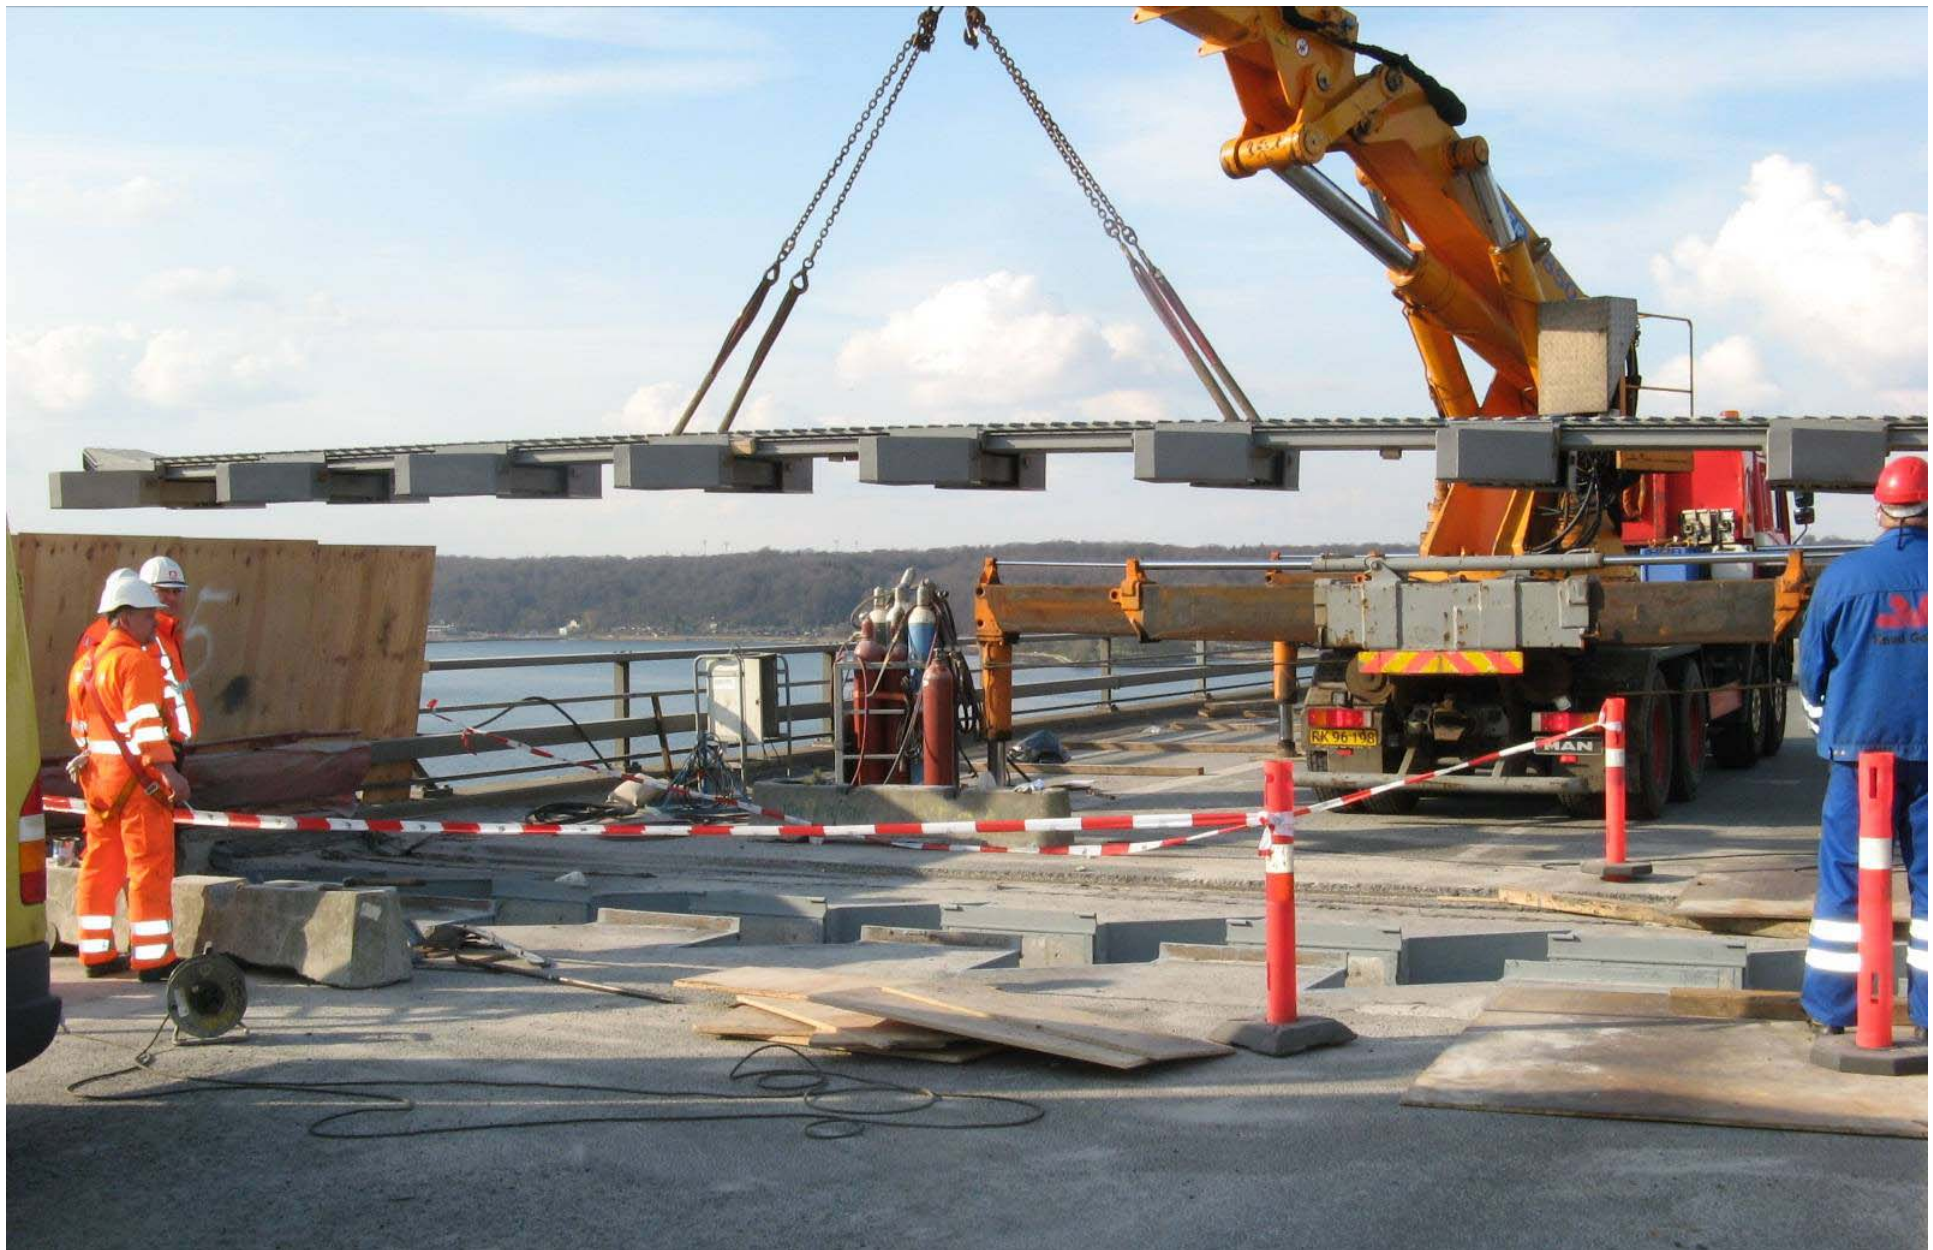
Fuge : 4/5

- Sidste fuge hejses på plads
- Evt. betonreparationer er udført
- Eks. kanter sandblæst og malet
