Udskiftning af dilatationsfuger,
Vejlefjordbroen

Dansk brodag 2009

Vejlefjordbroen

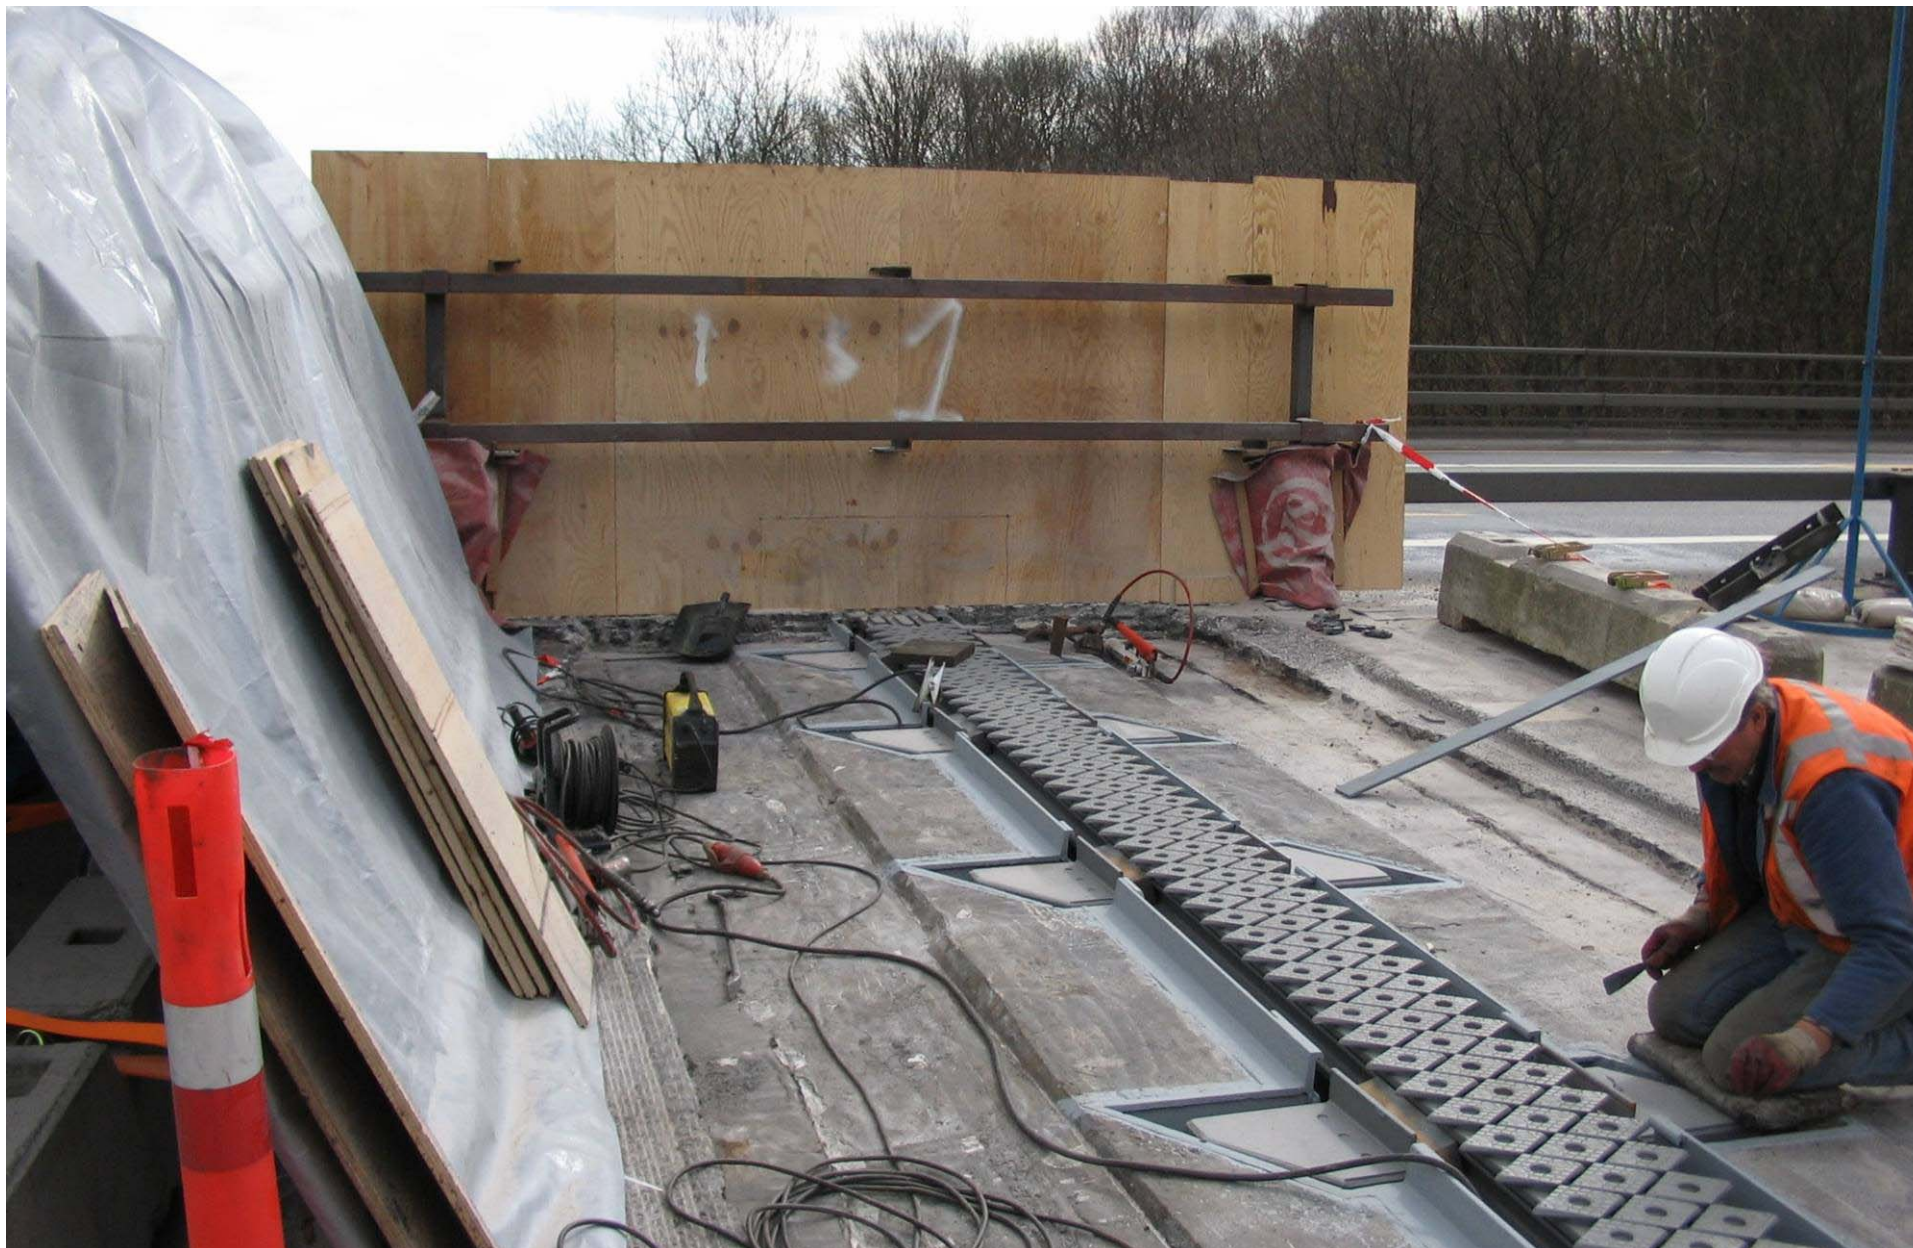
Fuger : 1

- Ilagt fuger justeres/fastsvejses
- Nye traverskasser er mindre
- Telt kan hurtig flyttes

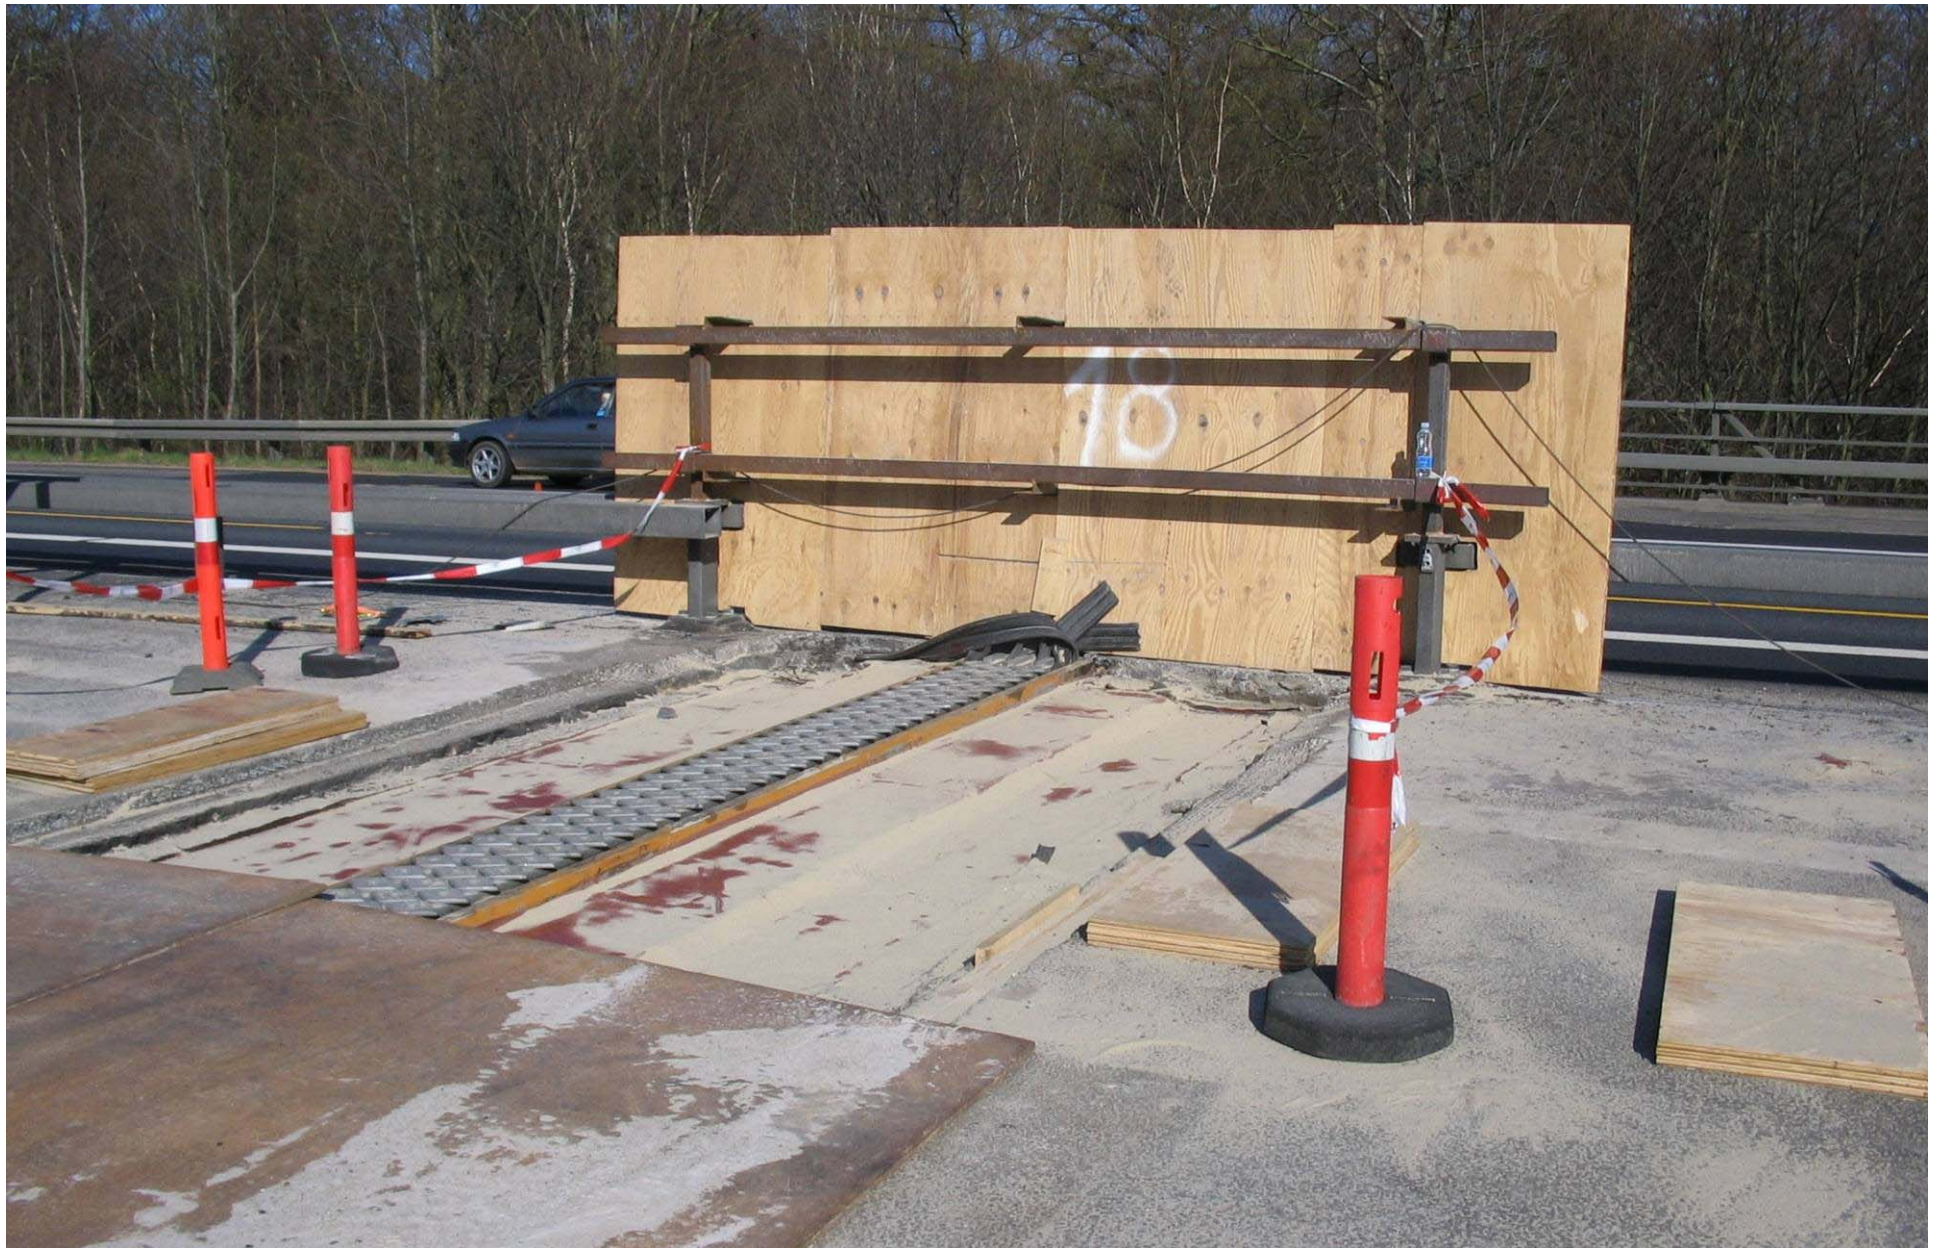
Fuge : 18

- Første lag grunder udlagt og afstrøet
- Gummiprofiler isat
- Halvruder på kant mangler

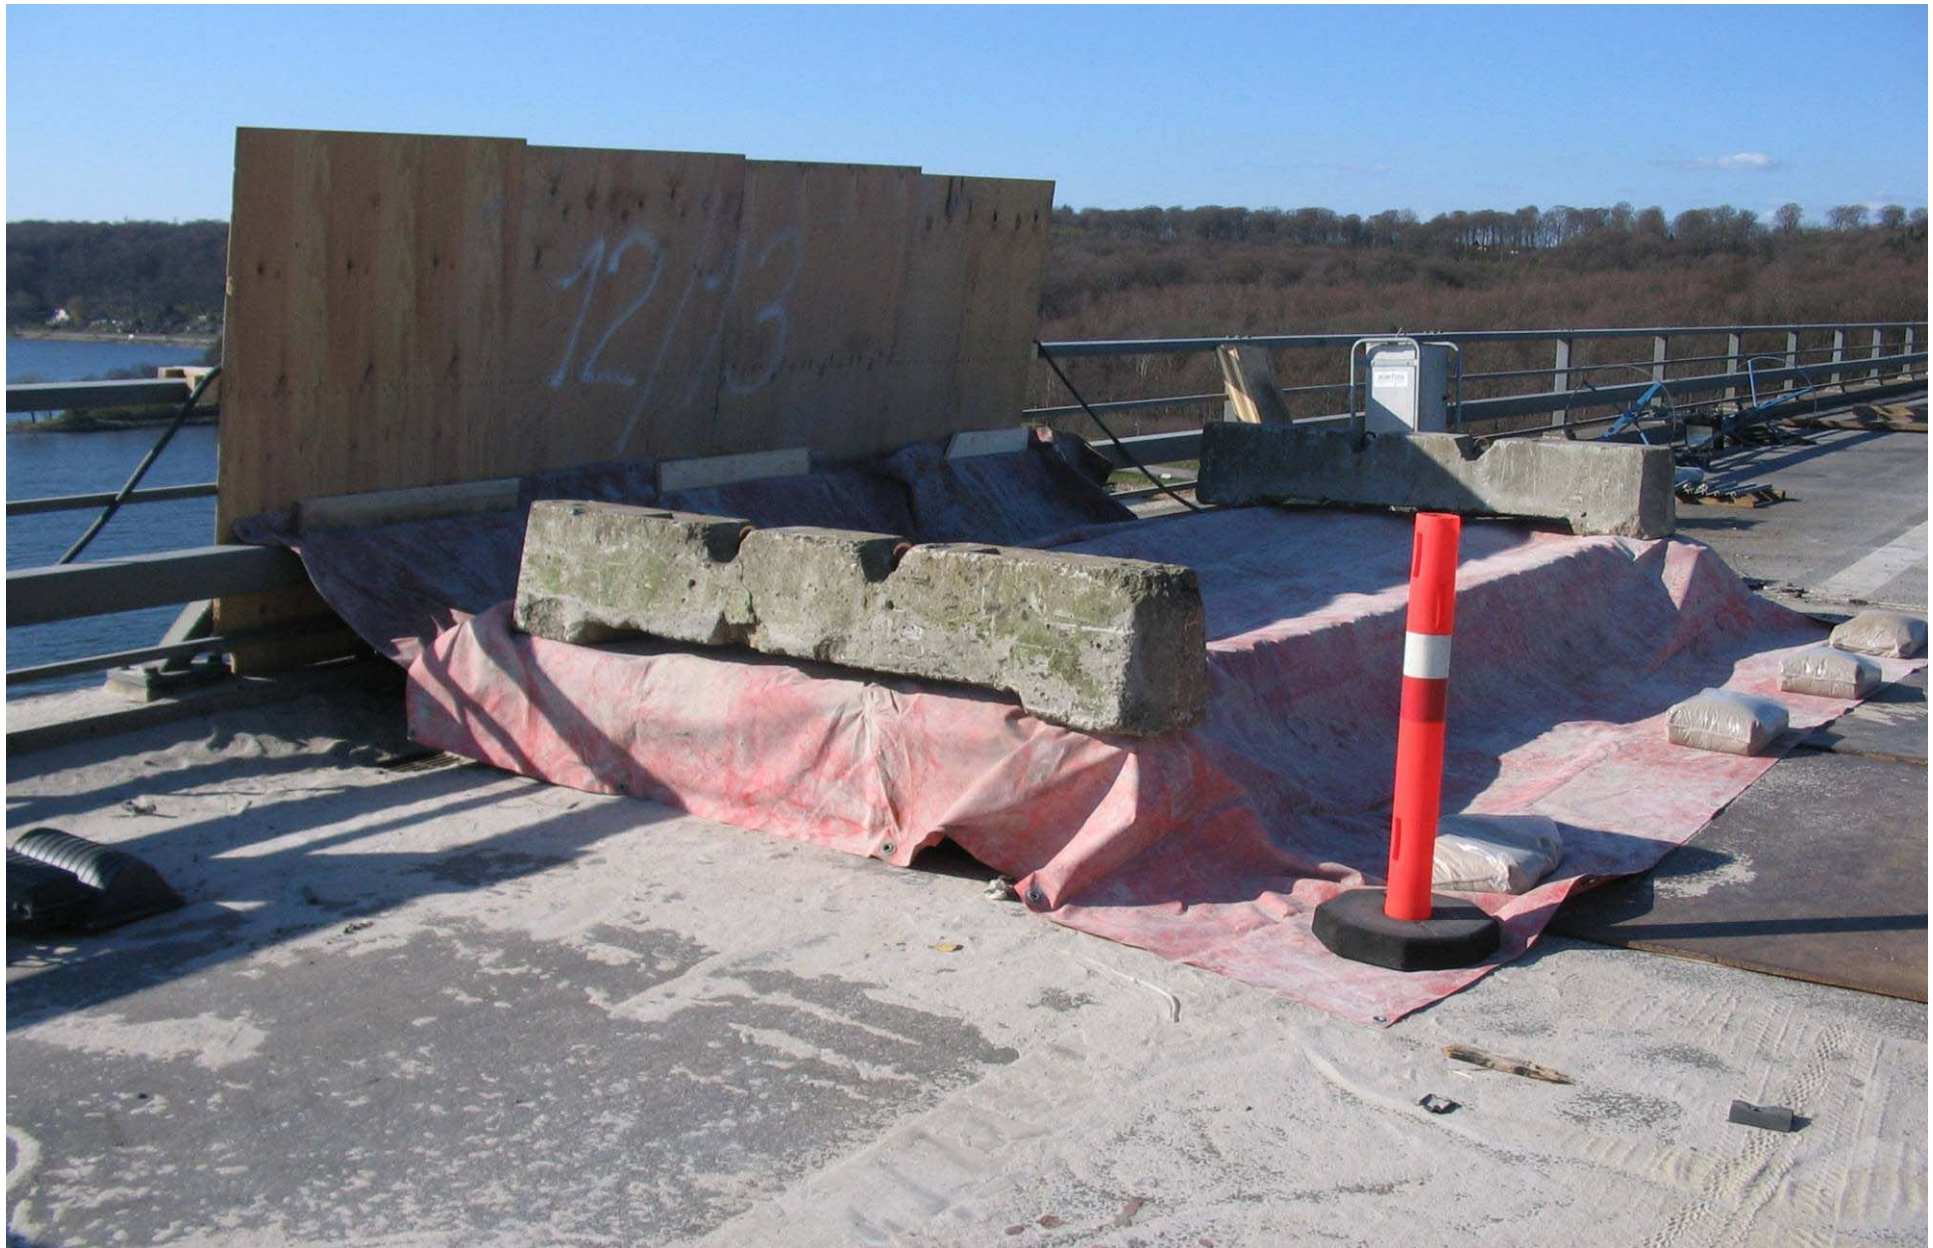
Fuge : 12/13

- Grunding for fugtisolering udlagt
- Afdækning og varme etableret
- Overkørsel etableret

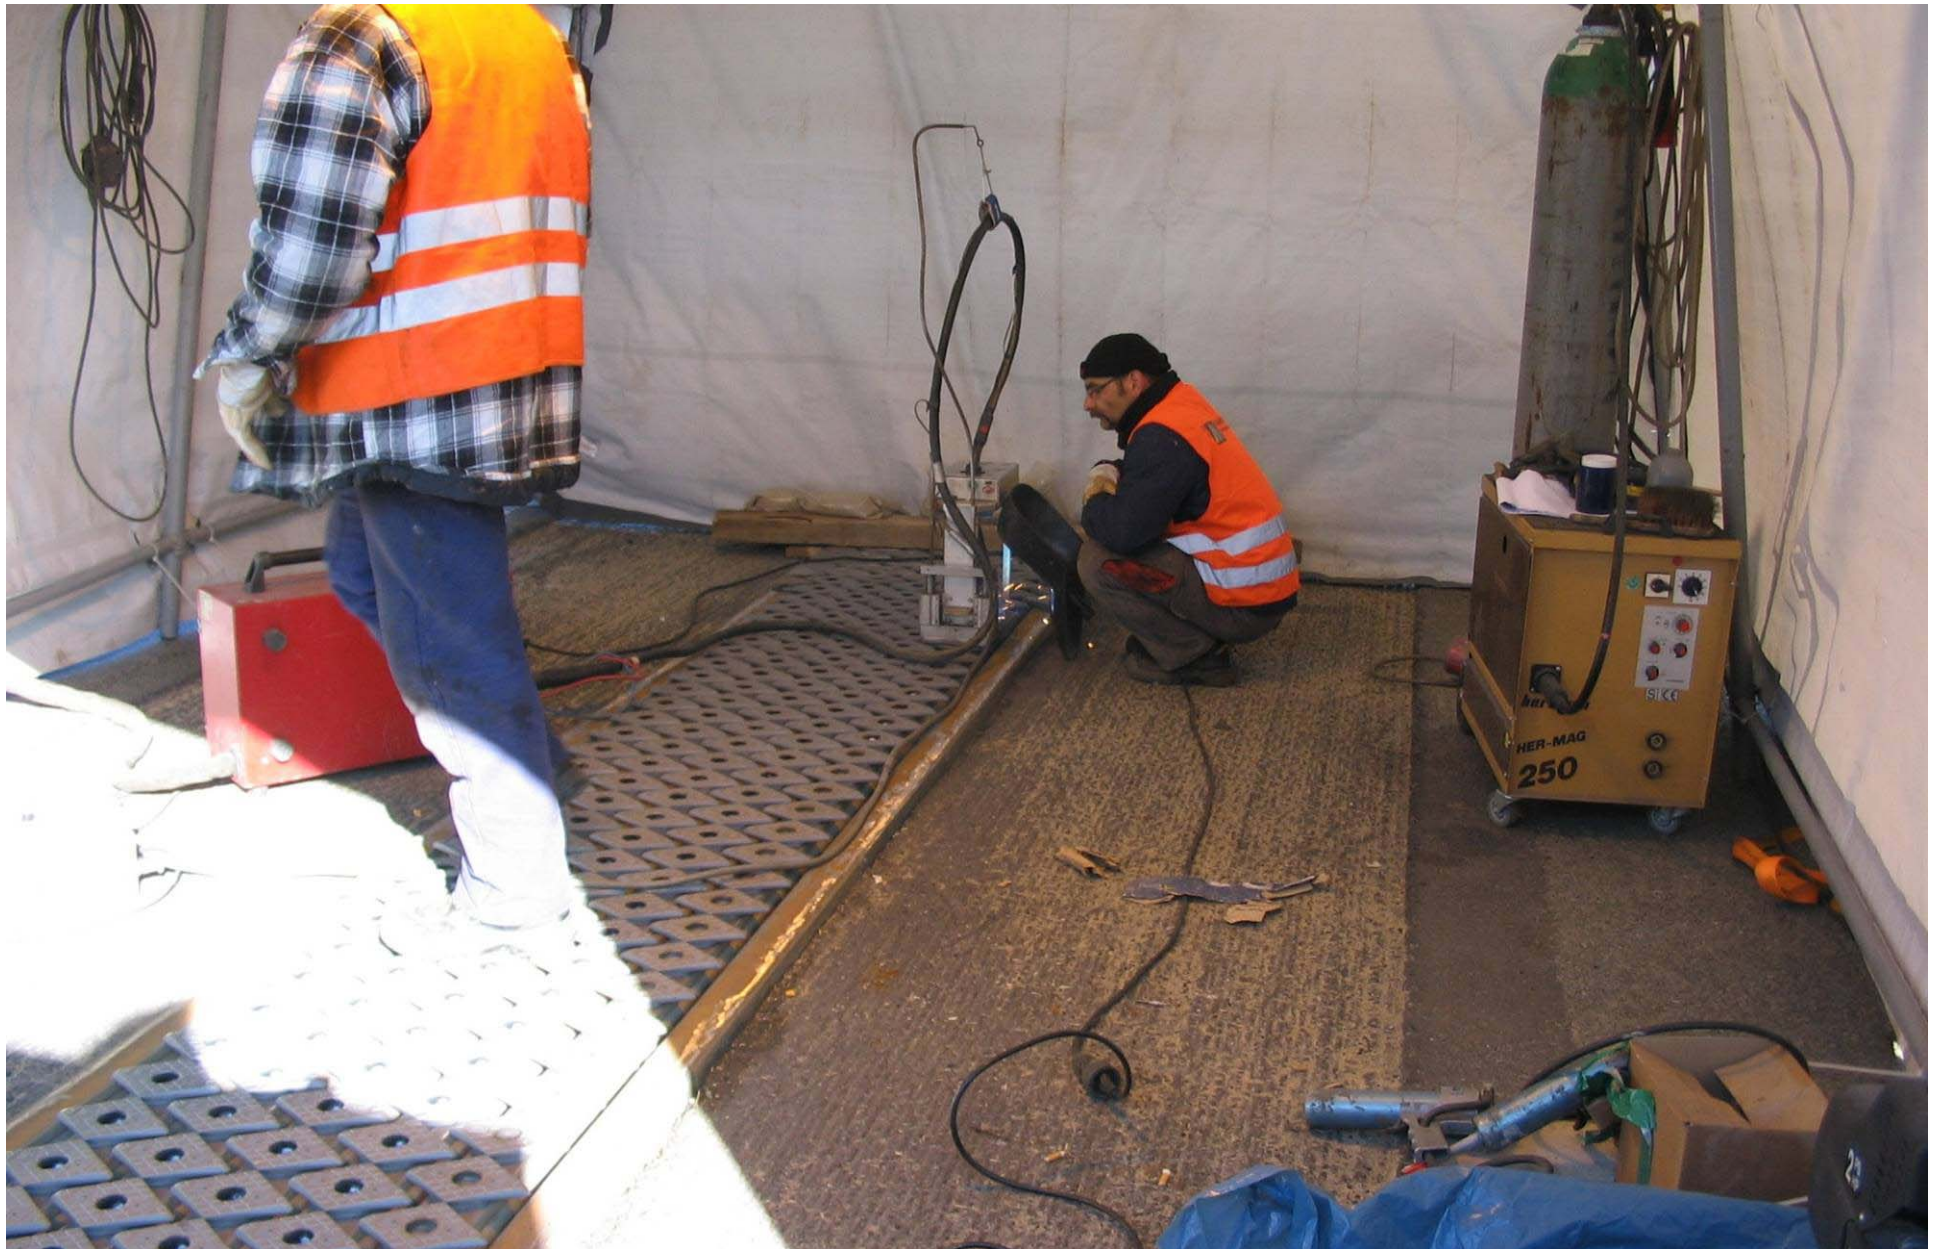
Fuge : 8/9

• Fastsvejsning af ruder med robot

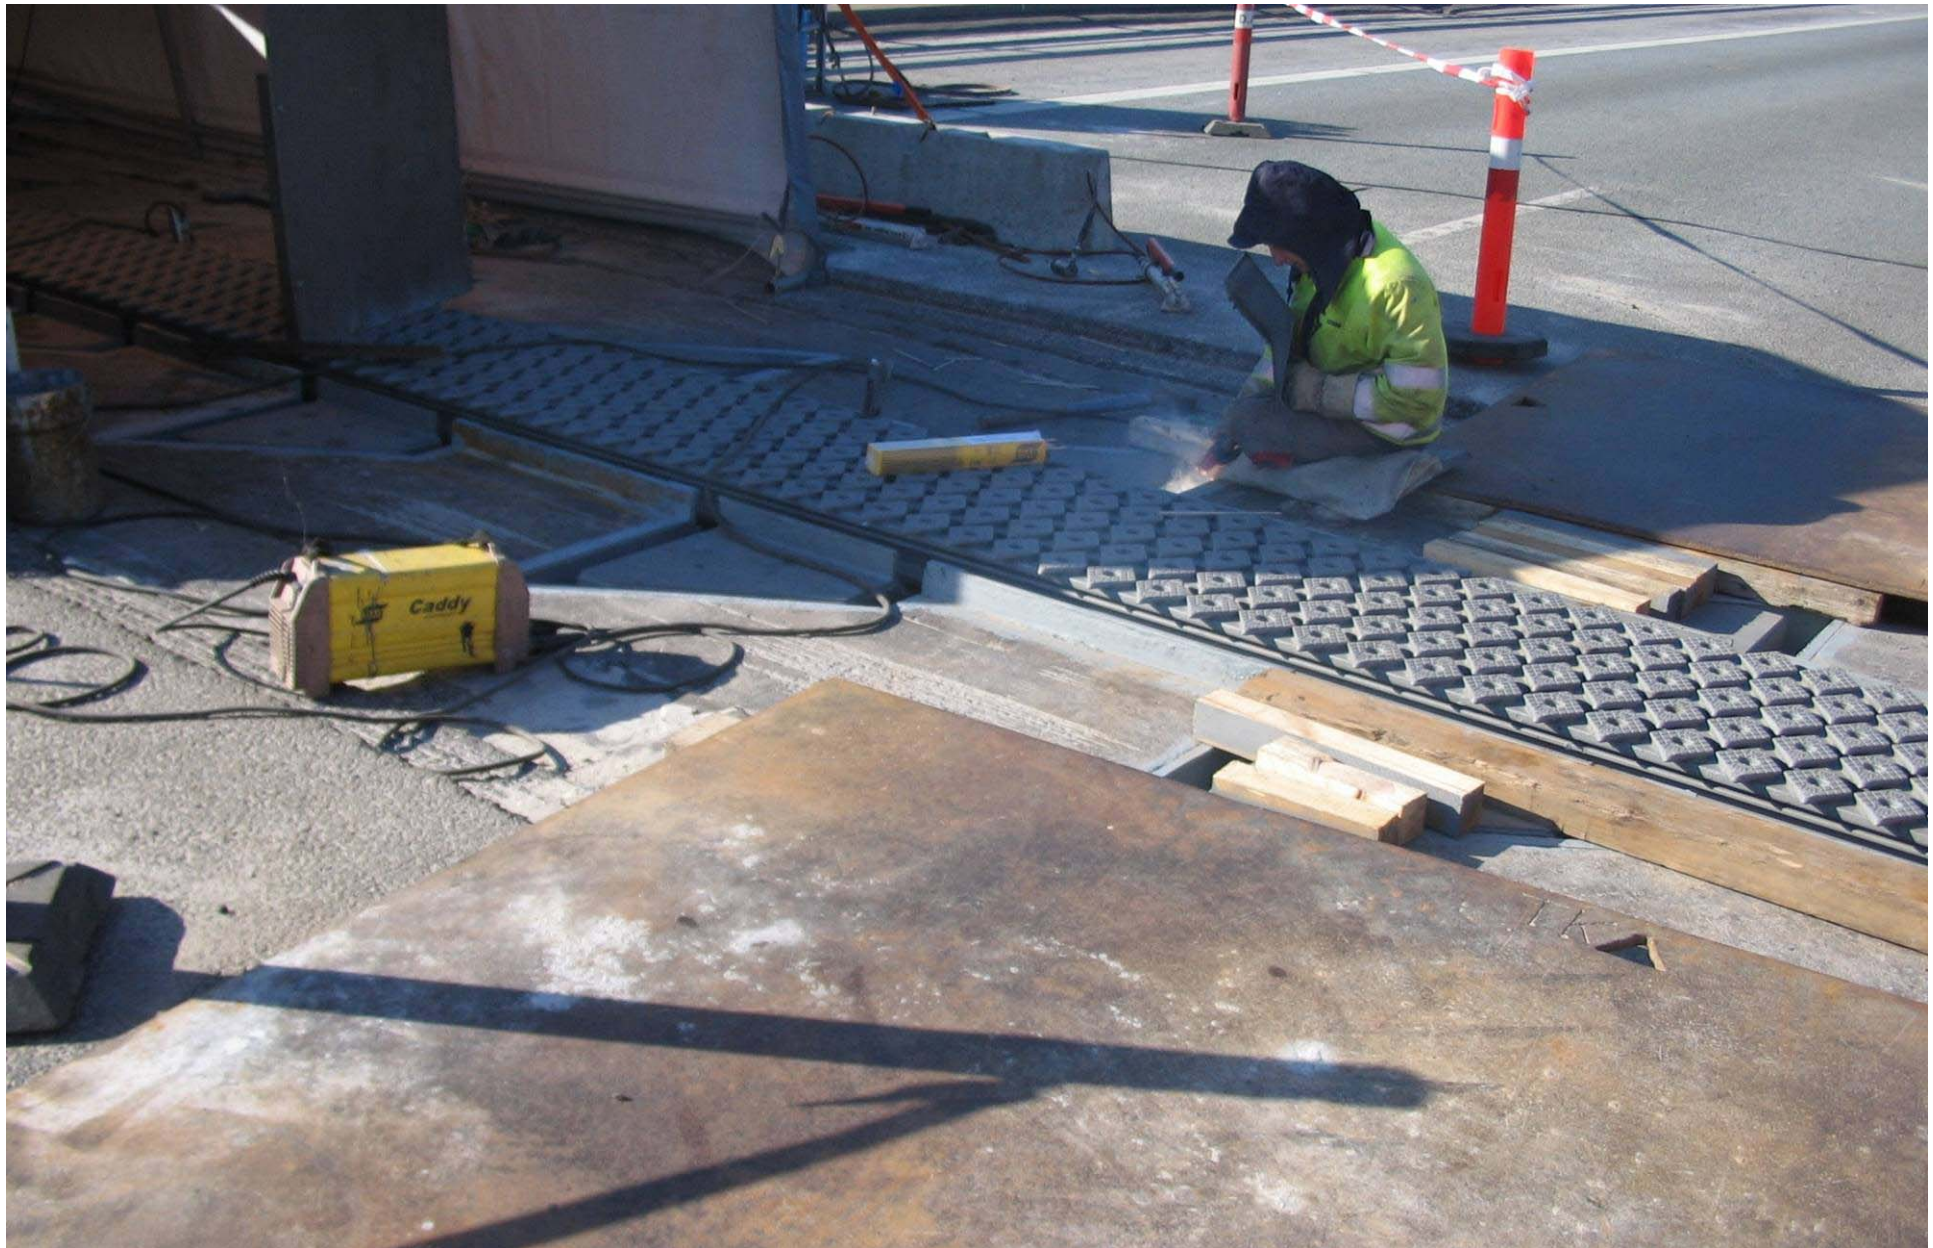
Fuge : 4/5

• Fastsvejsning af traverskasse

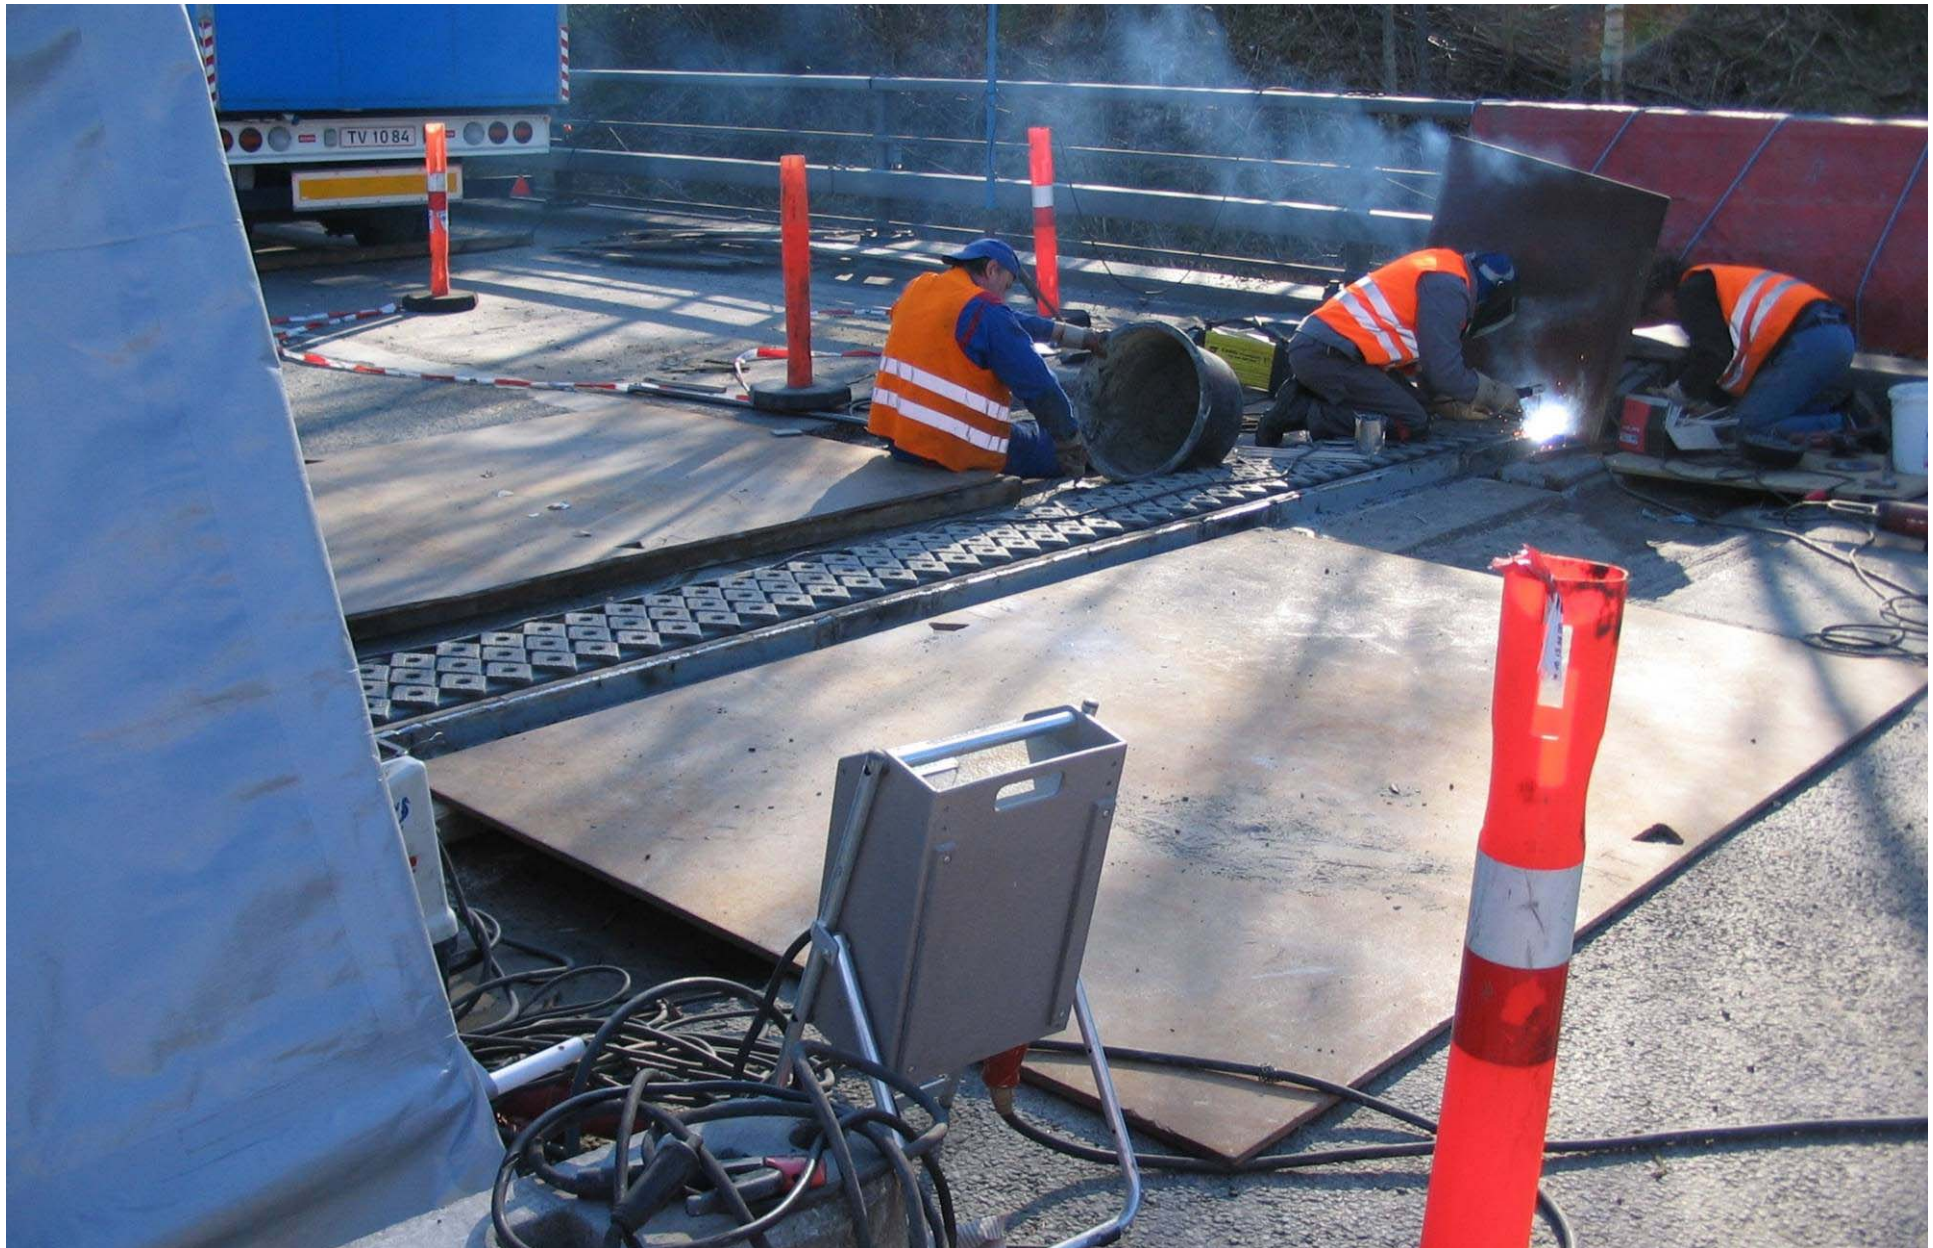
Fuge : 1

- Opsvejsning kanter
- Påsvejsning kantprofil
- Udstøbning om traverskasser

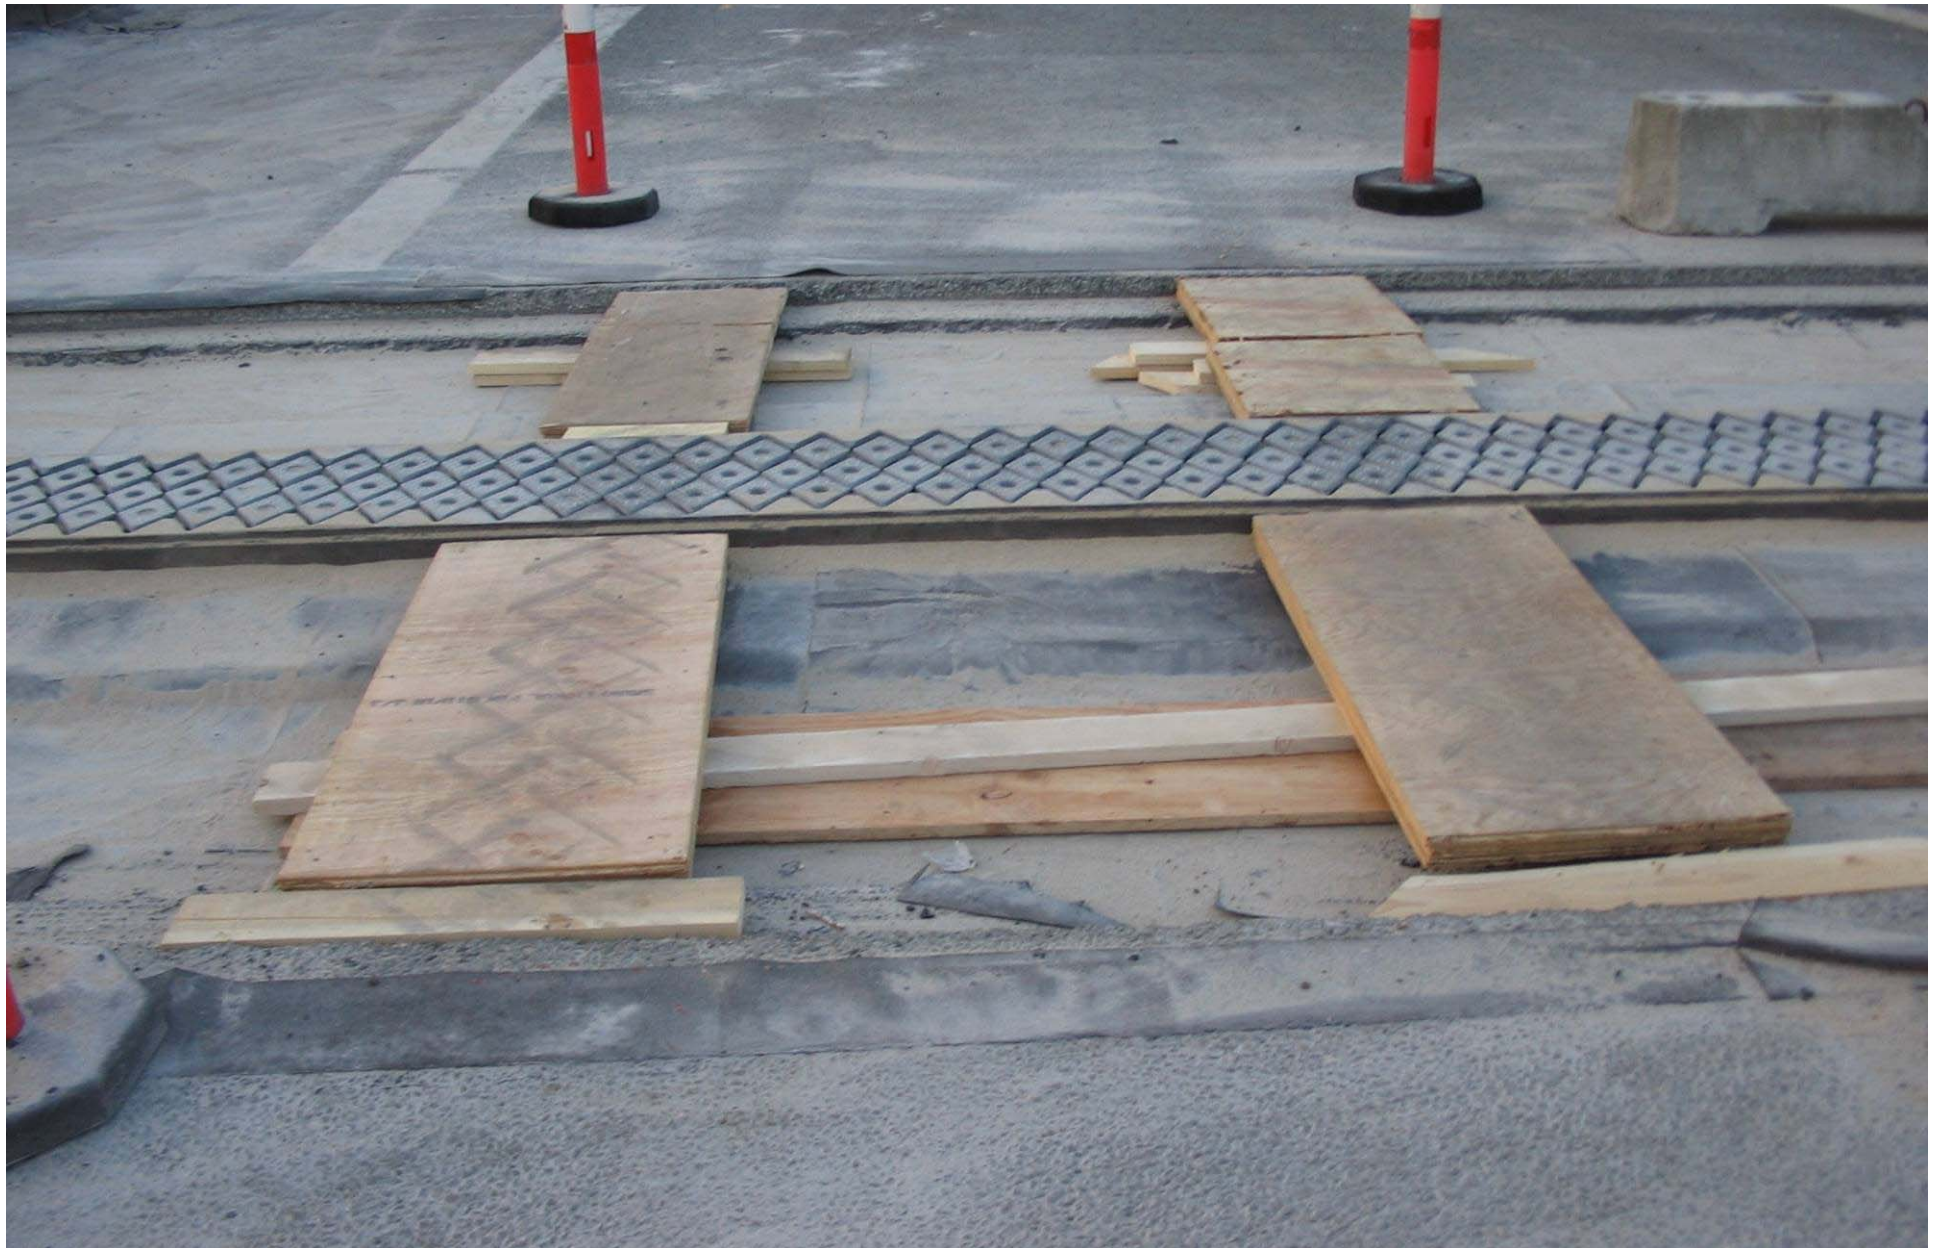
Fuge : 18

- Fugtisolering udført
- Halvruder på fugekanter påsvejst
- Fugekanter grundet og afstrøet

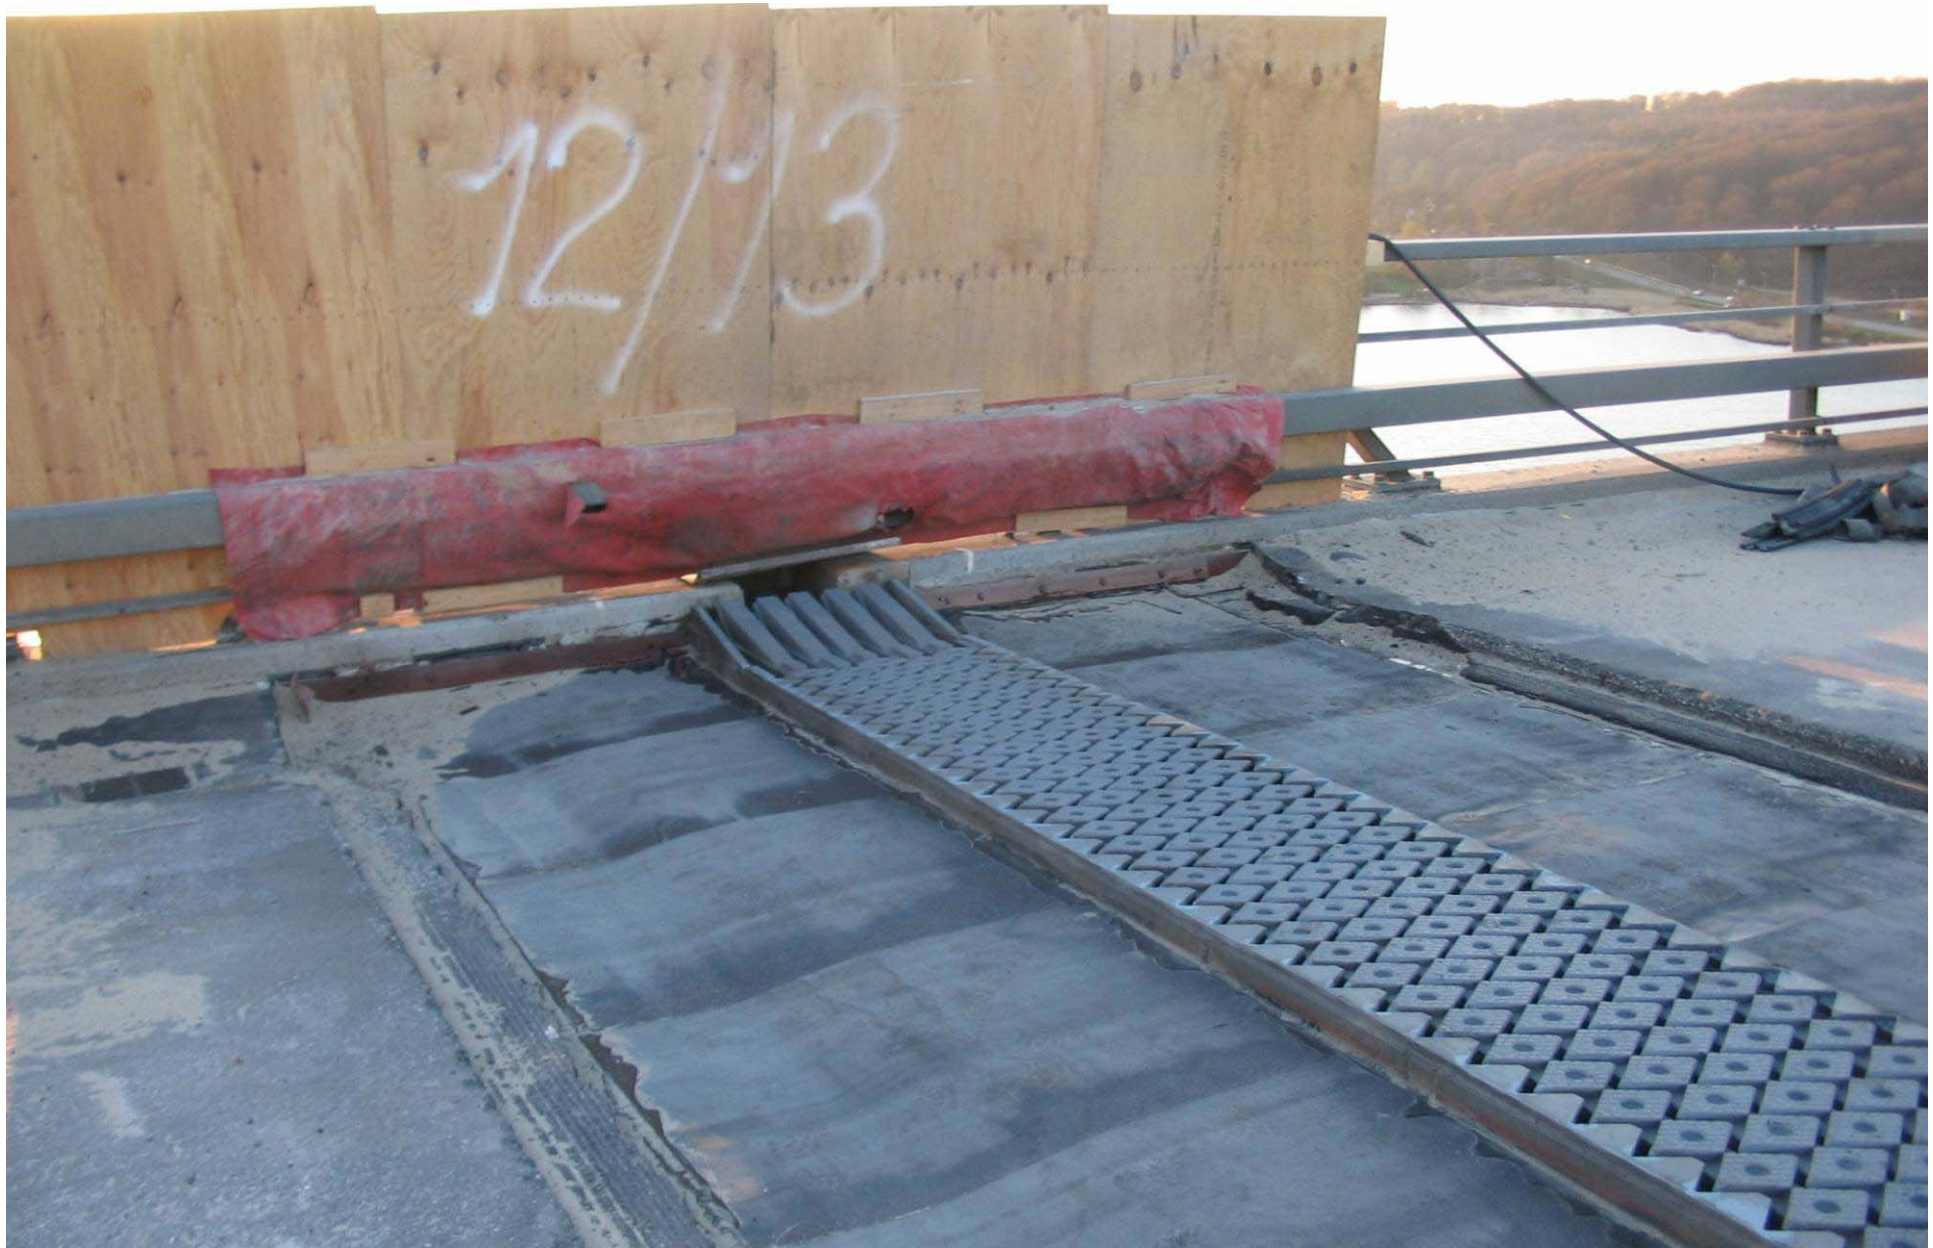
Fuge : 12/13

- Fugtisolering udført
- Rep. af kantbjælkeafdækning mangler

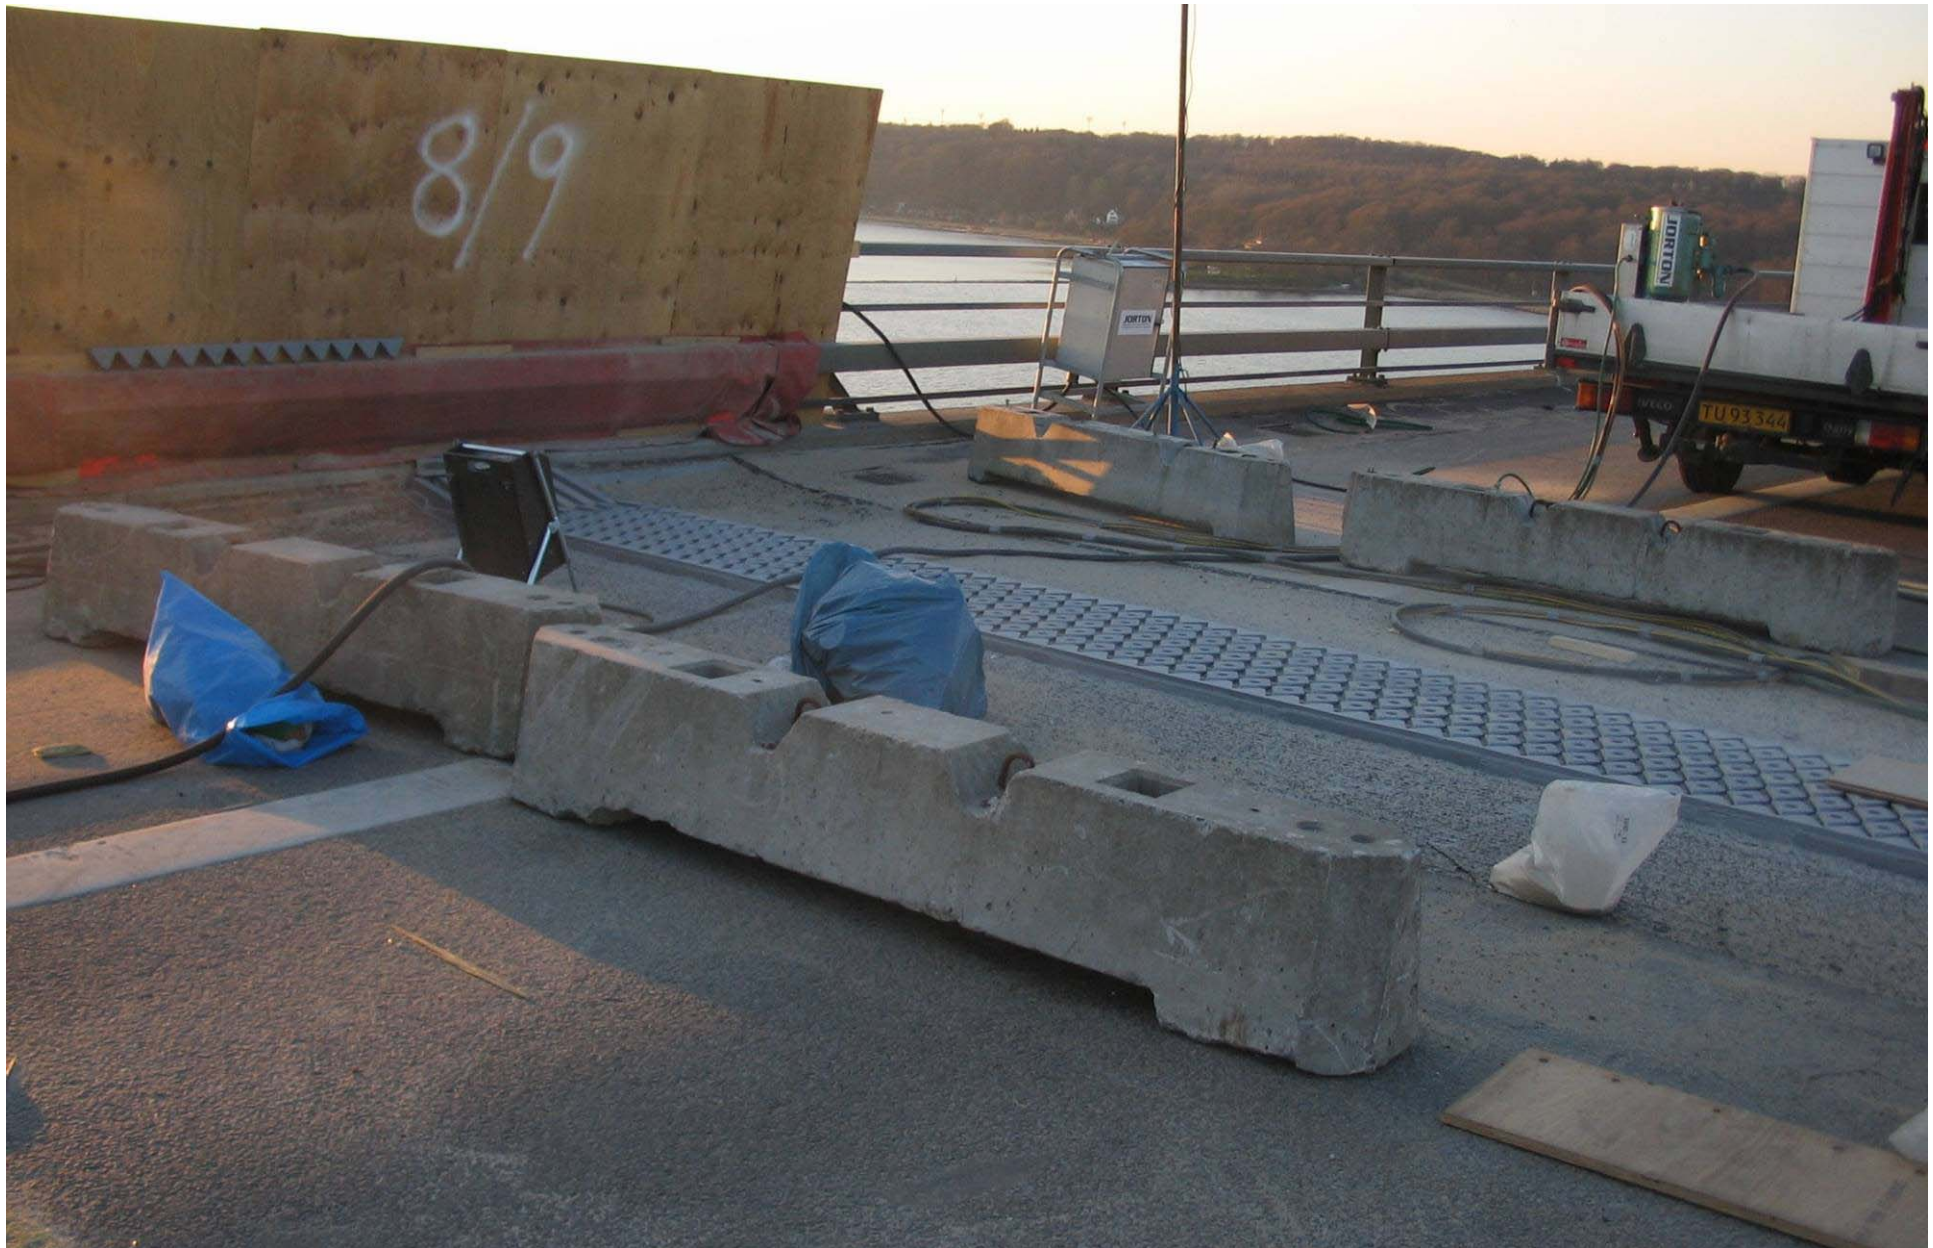
Fuge : 8/9

- Halvruder påvejst
- Støjdæmpet fugesandblæst
