Udskiftning af dilatationsfuger,
Vejlefjordbroen

Dansk brodag 2009

Vejlefjordbroen

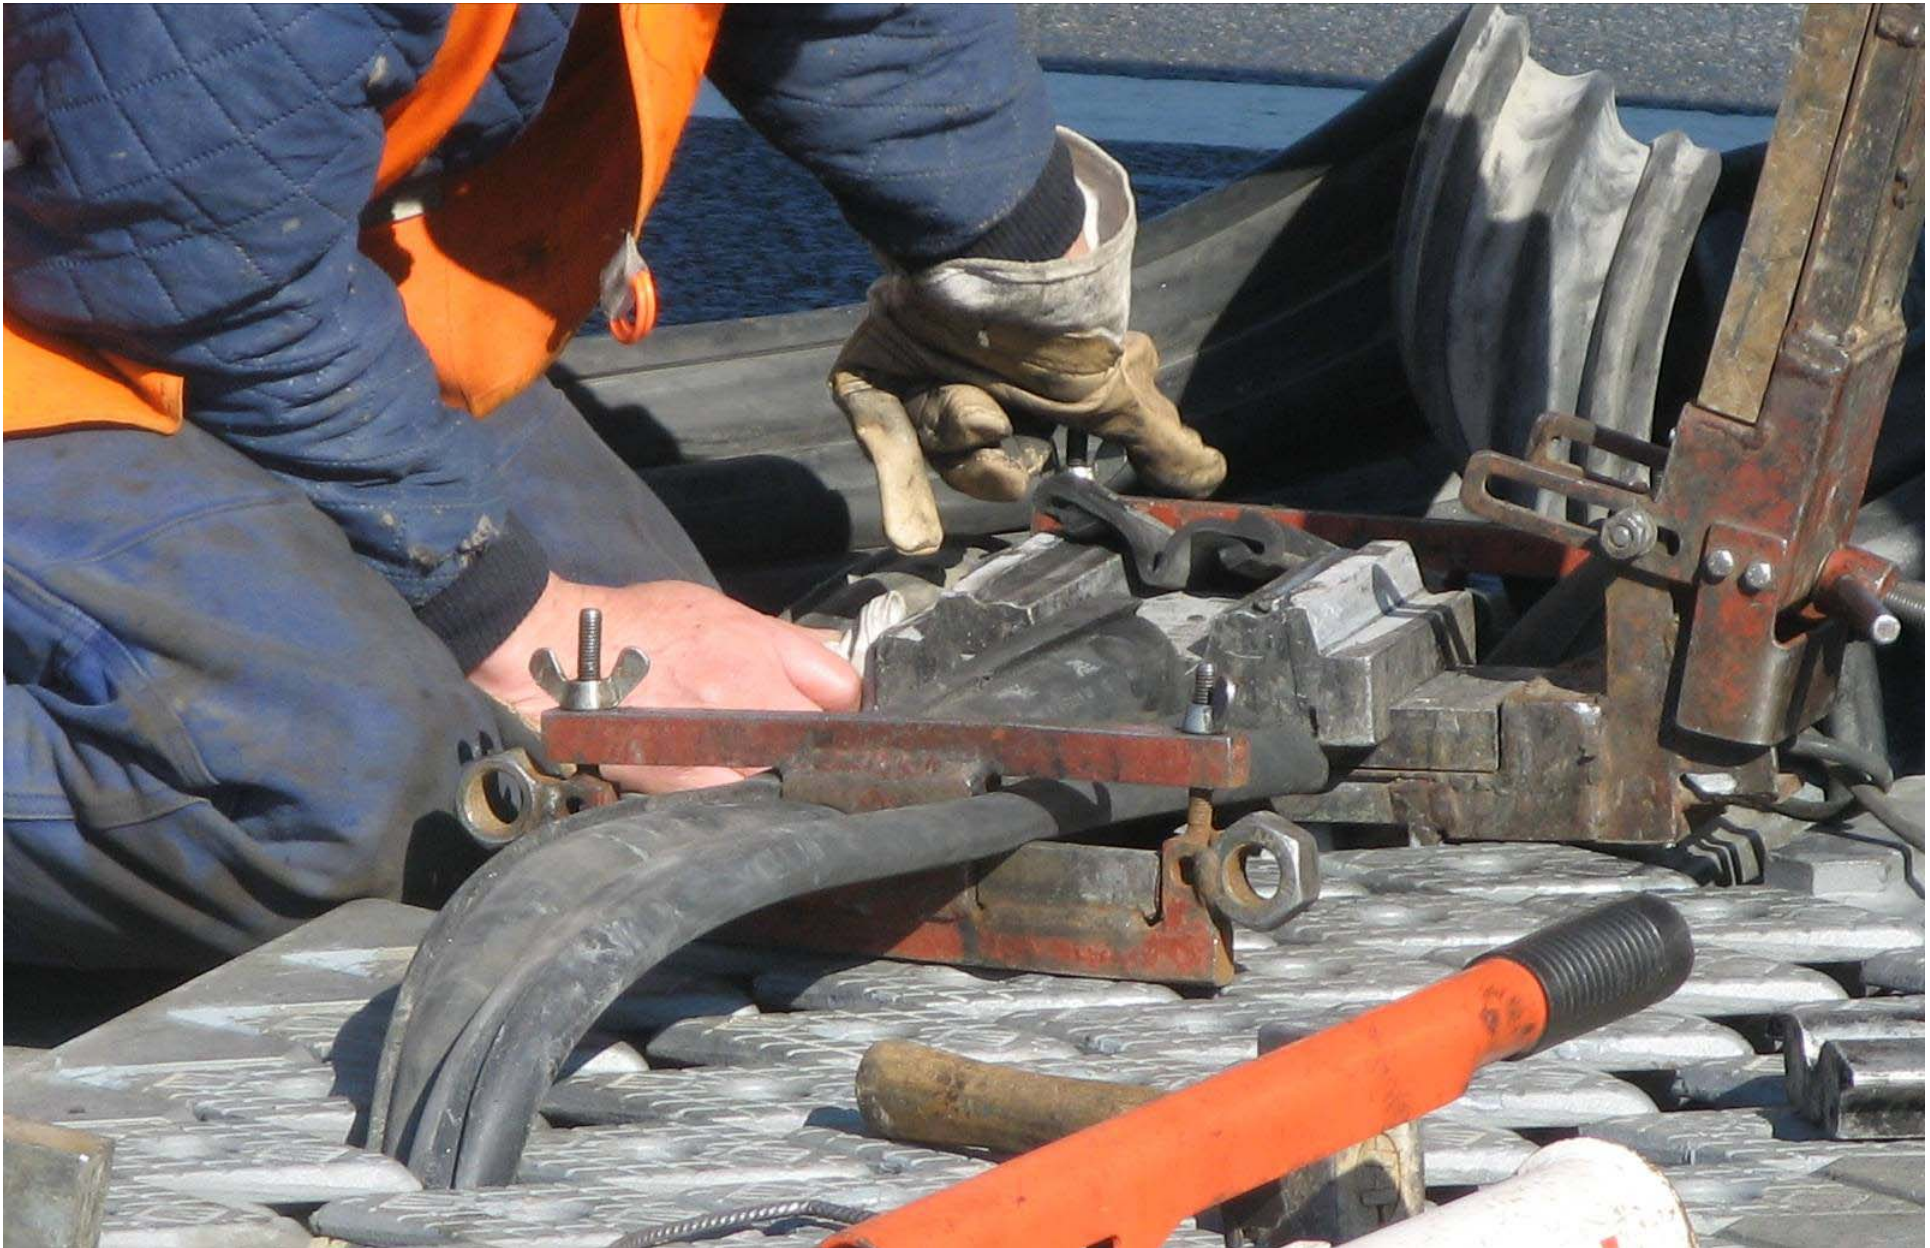
Fuge : 4/5

• Vulkanisering af gummiprofil

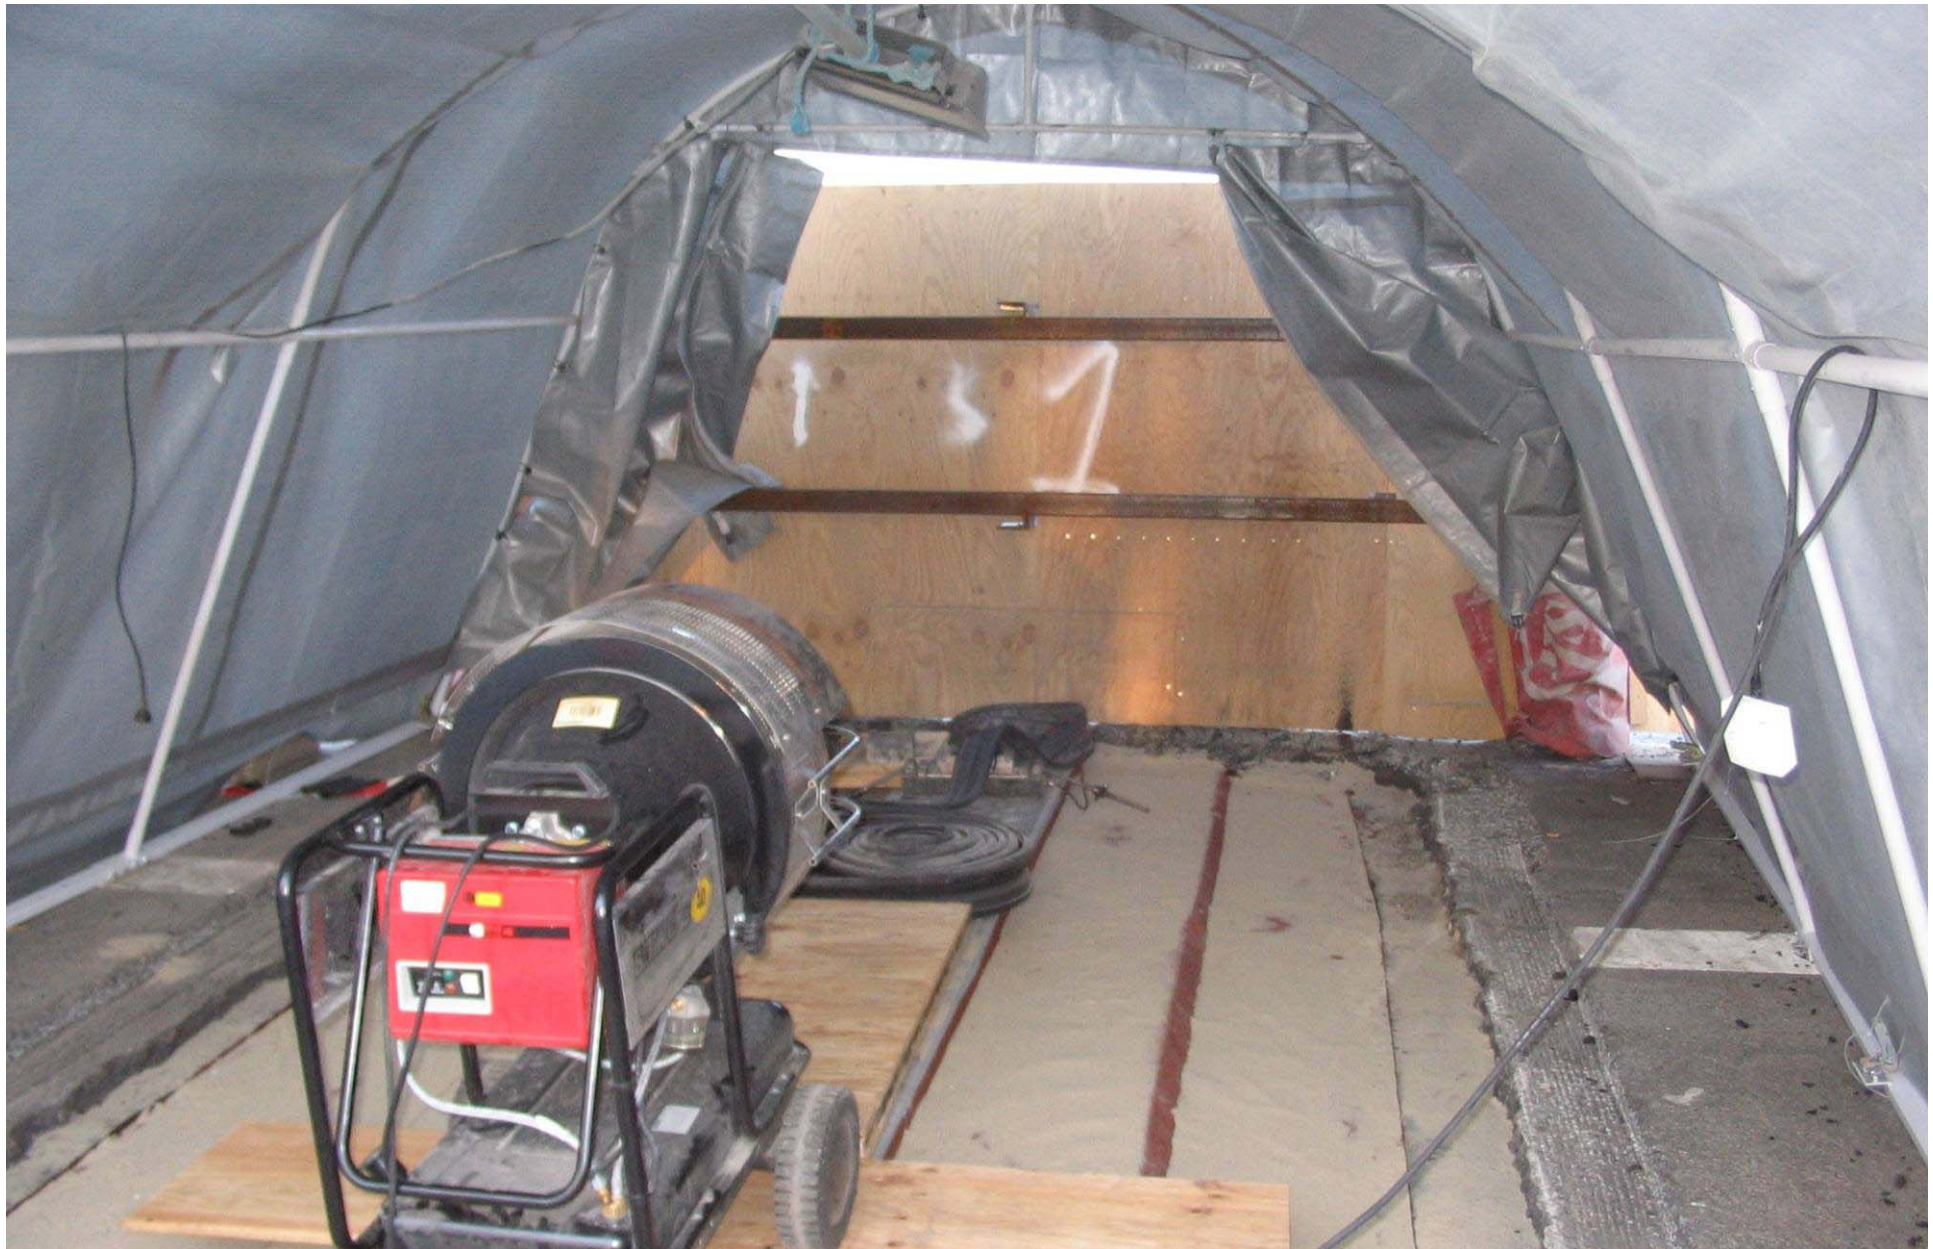
Fuge : 1

• Varme for hærning af grunder

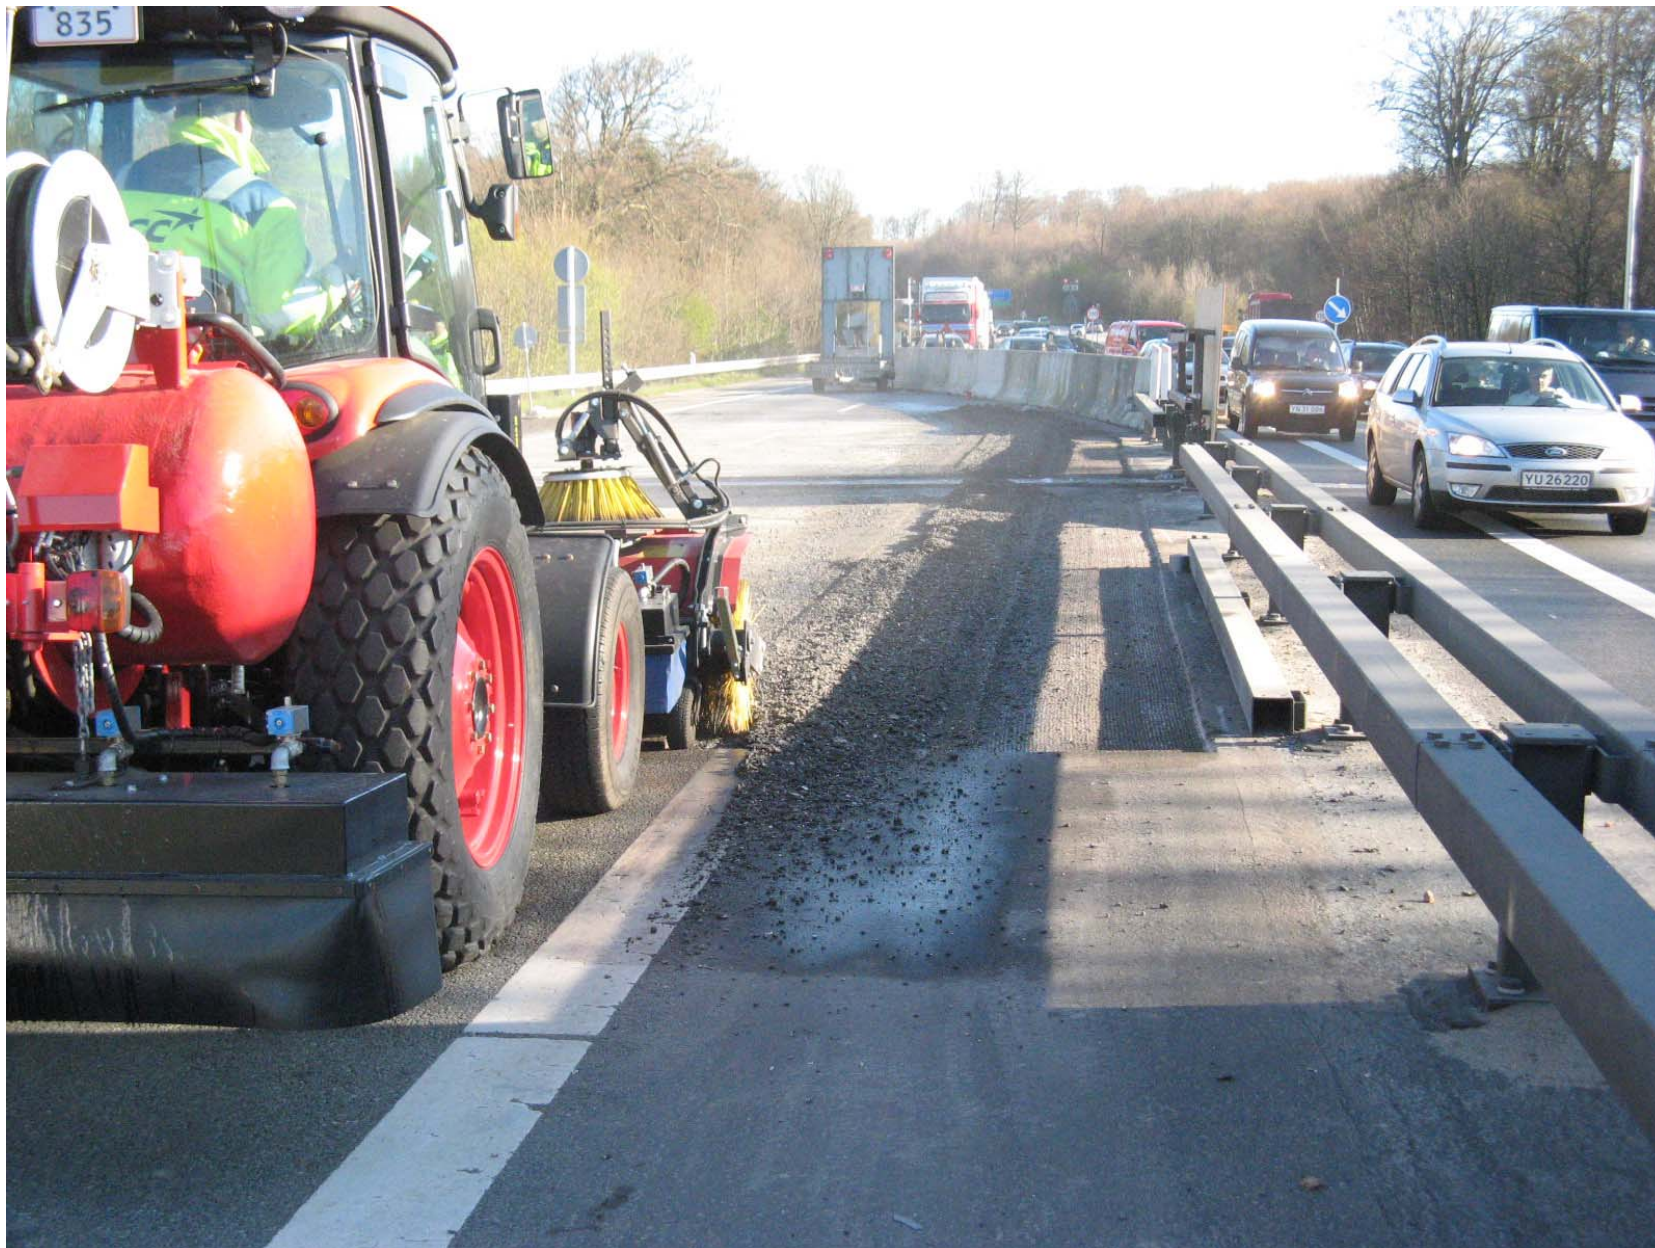
Fuge : 18

- Drænasfalt udlagt, ÅAB 8
- Asfaltbeton udlagt, AB11T
- Tilslutningsfræsninger for SMA 11

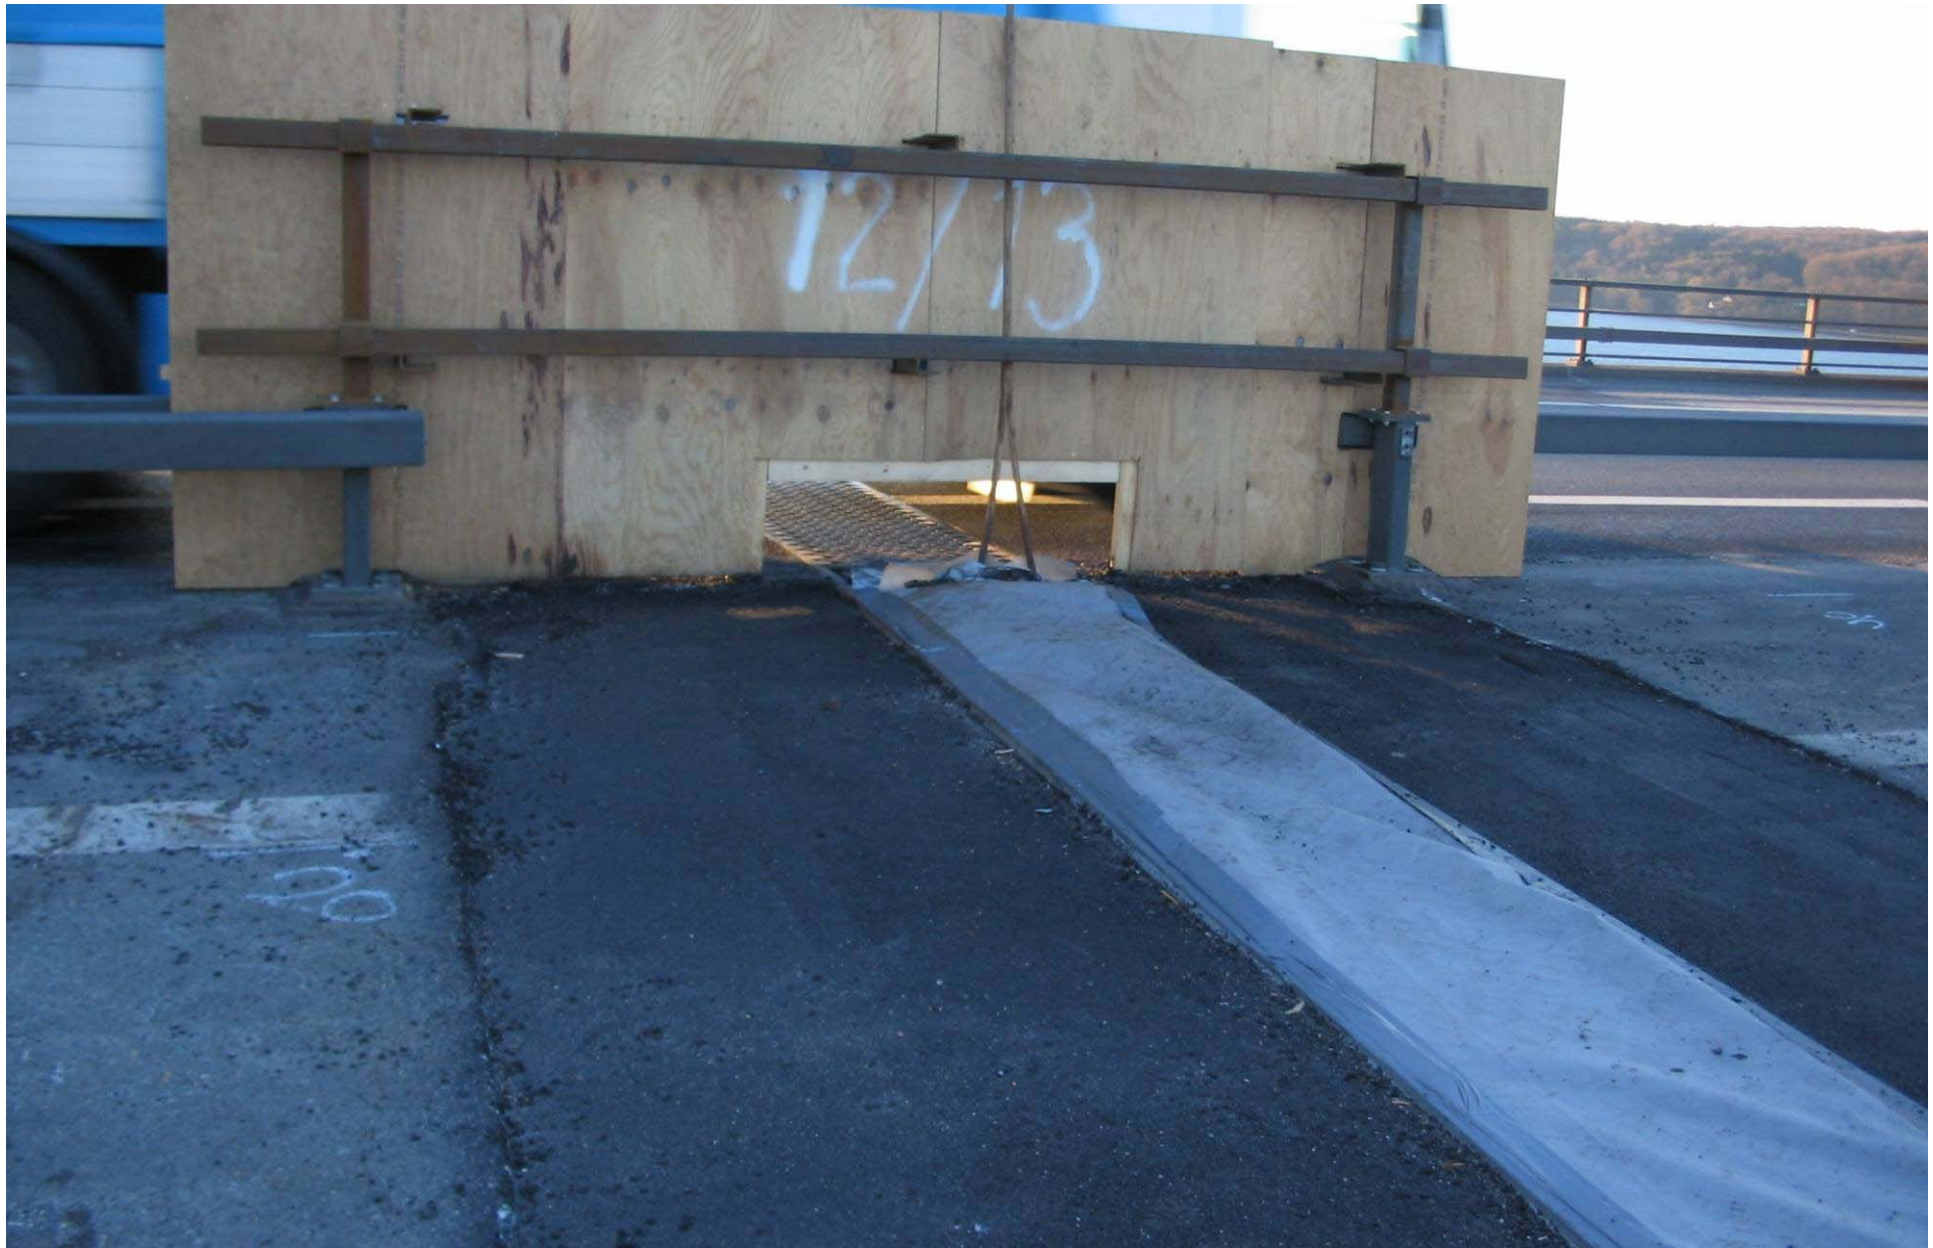
Fuge : 12/13

- Fuge afdækketr
- Hul i skærm pga. svejsning bærejern

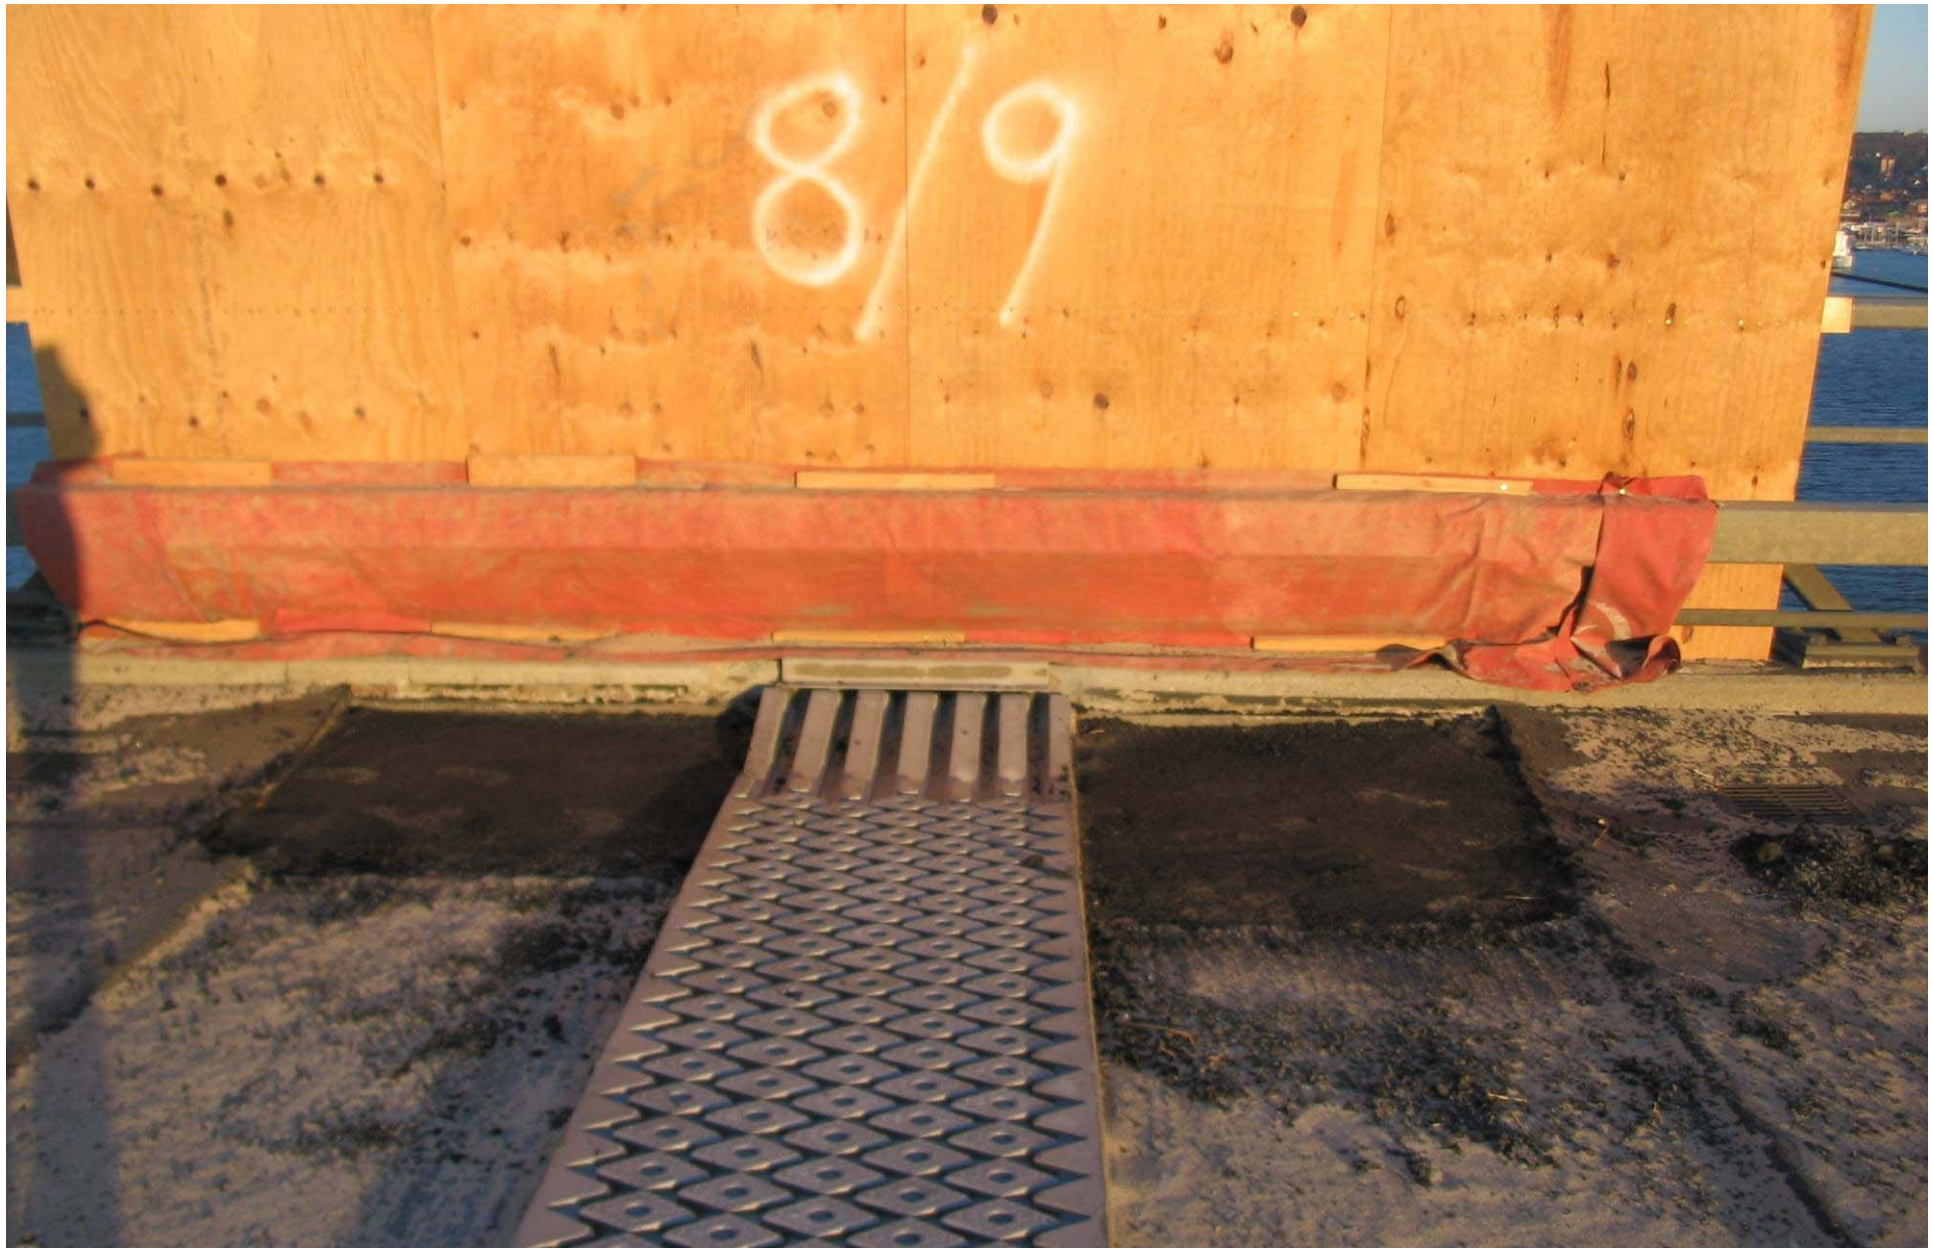
Fuge : 8/9

- Ombygget fuge
- 3 byggepladser er fjernet

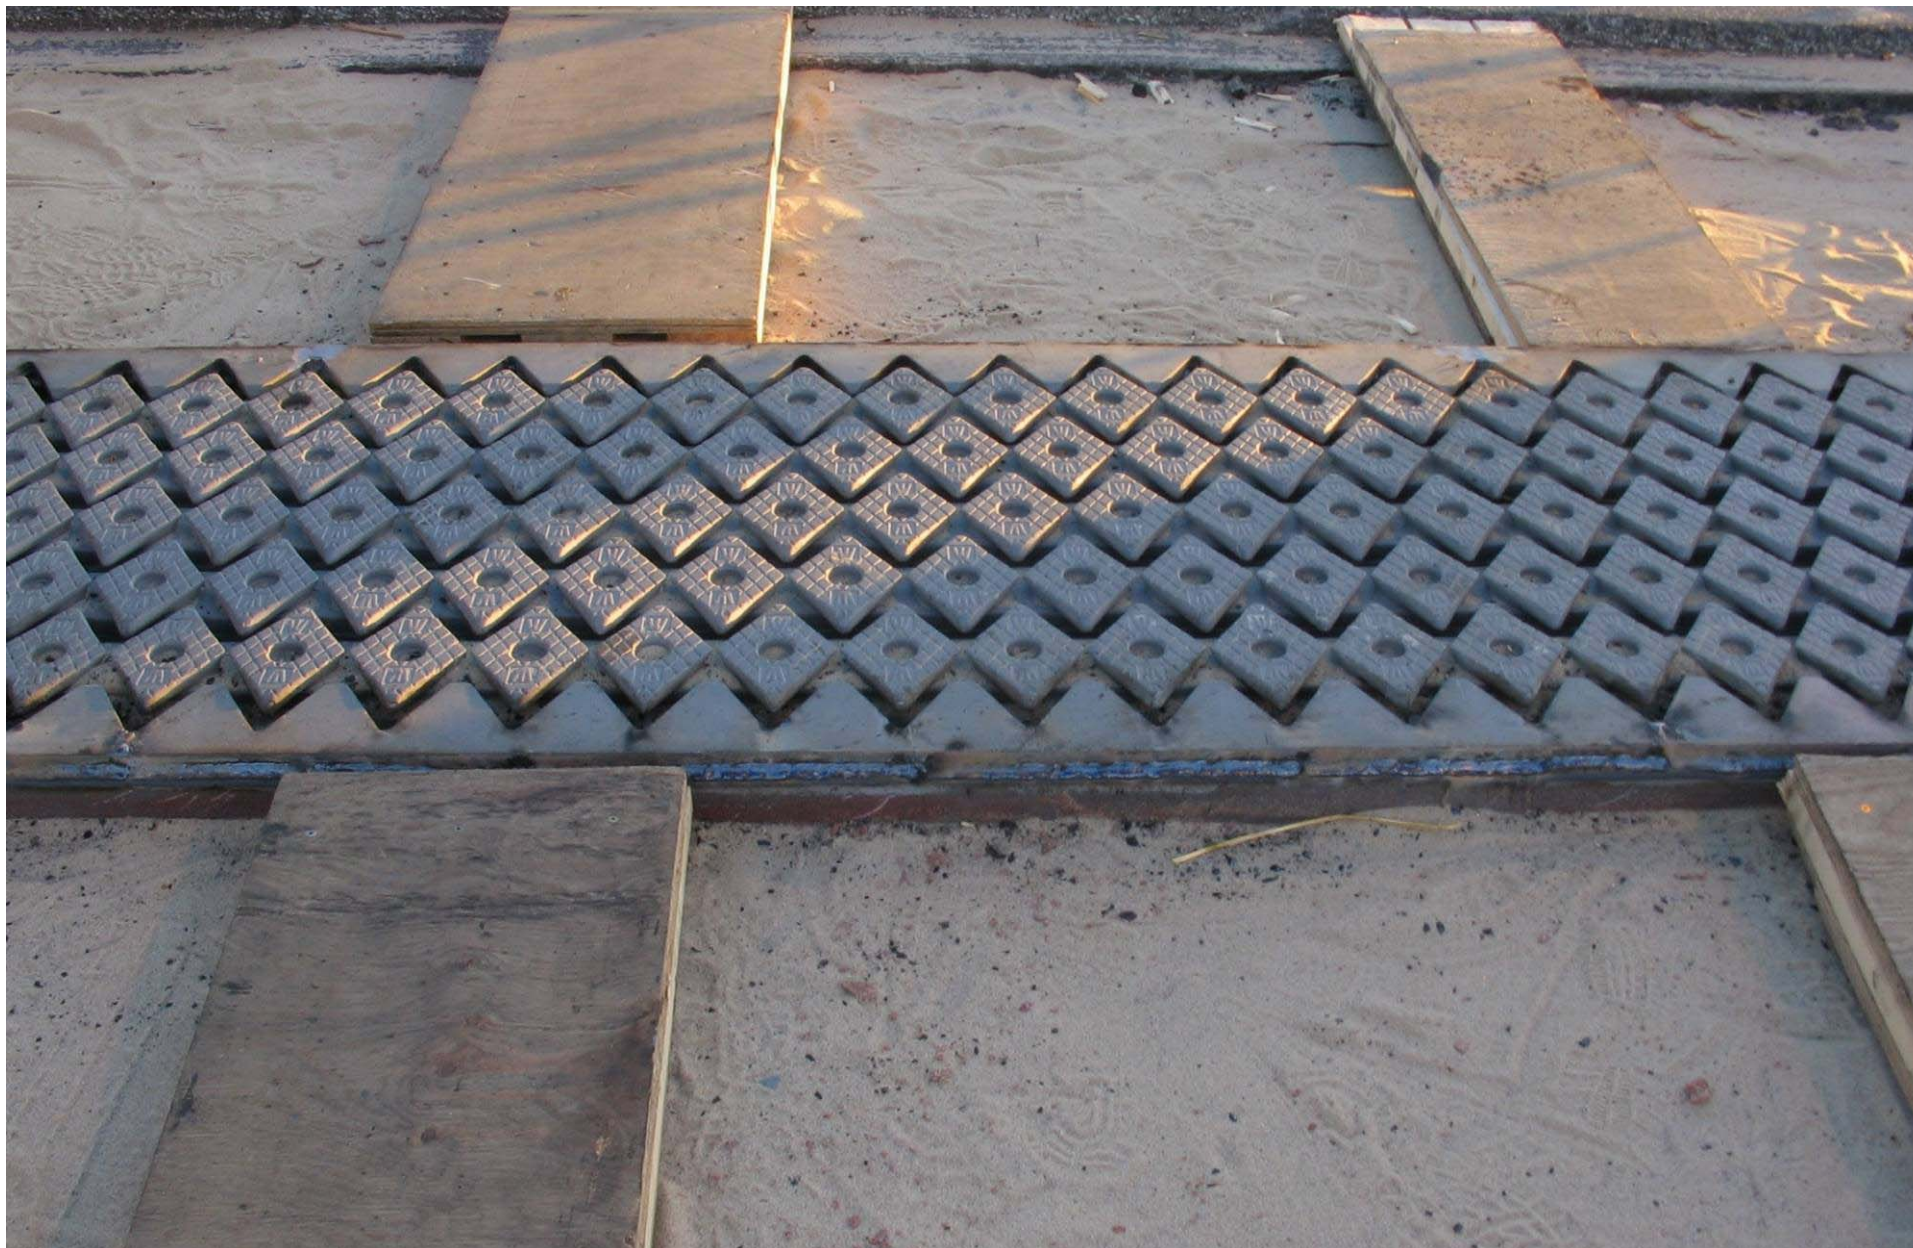
Fuge : 4/5

- Sidste fuge færdigsvejst

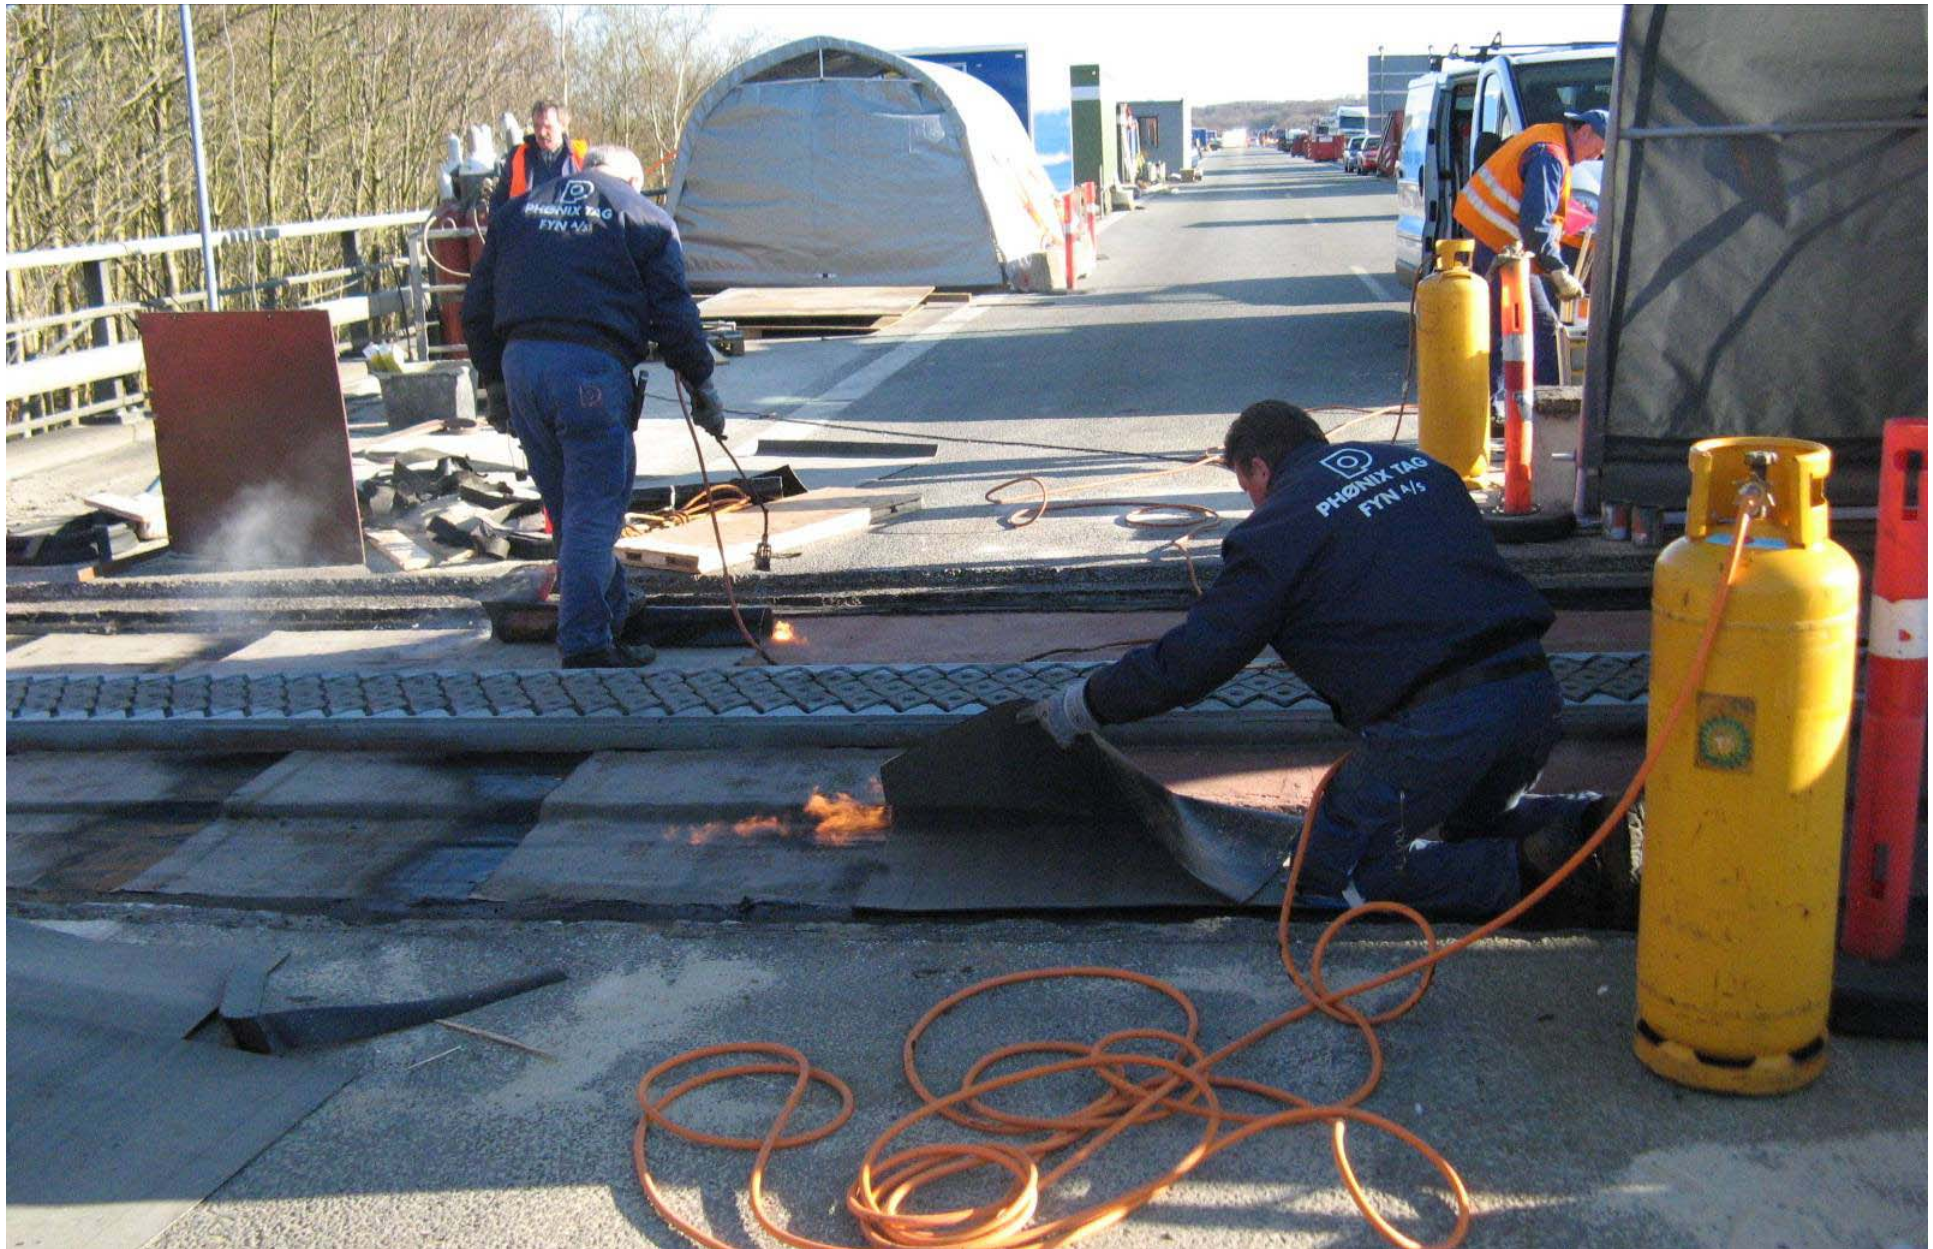
Fuge : 1

• Udførelse af fugtisolering

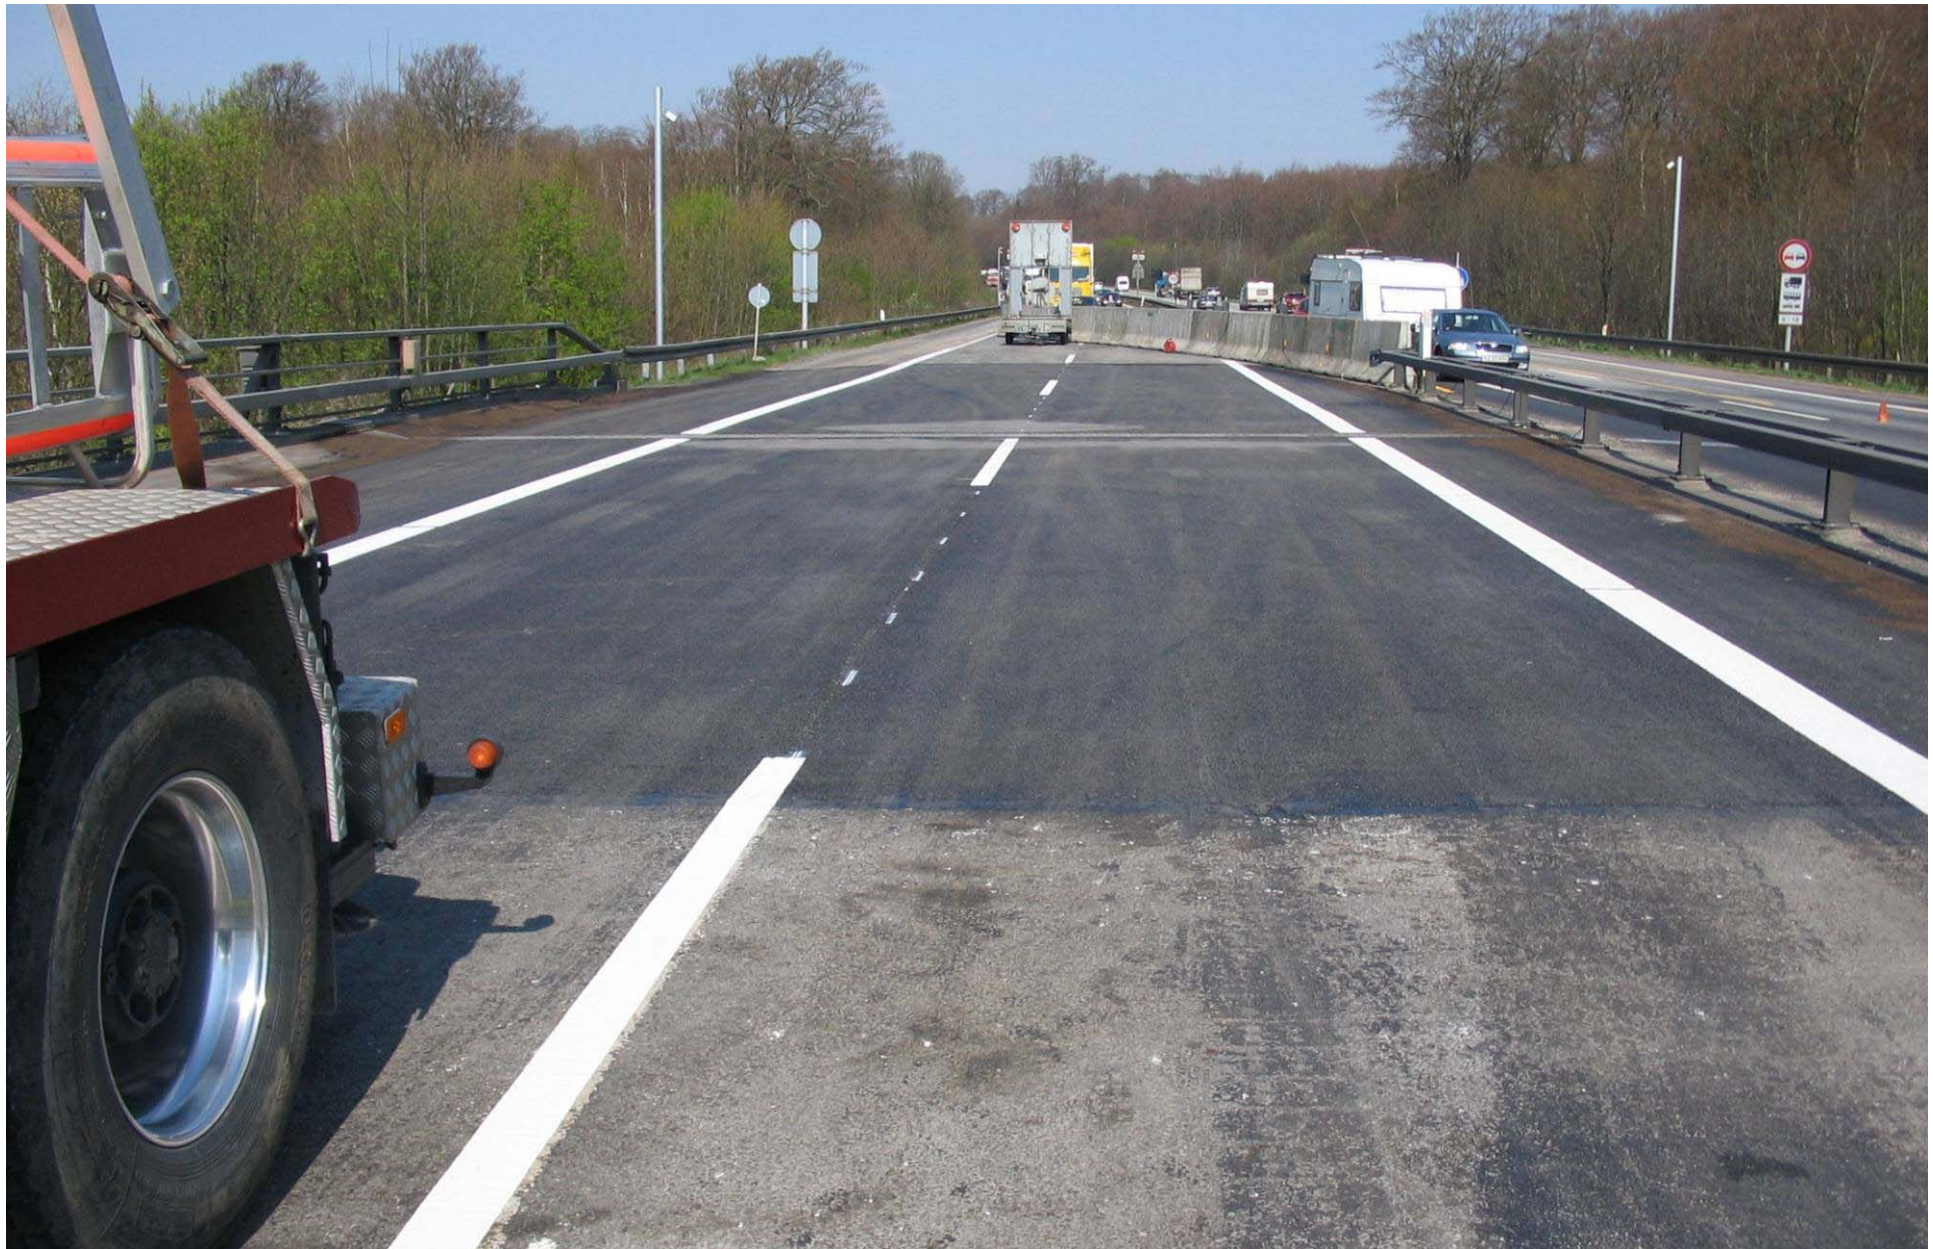
Fuge : 18

- Asfaltarbejder afsluttet
- Afstrikning udført
- Bjælke i midterautoværn genmonteret

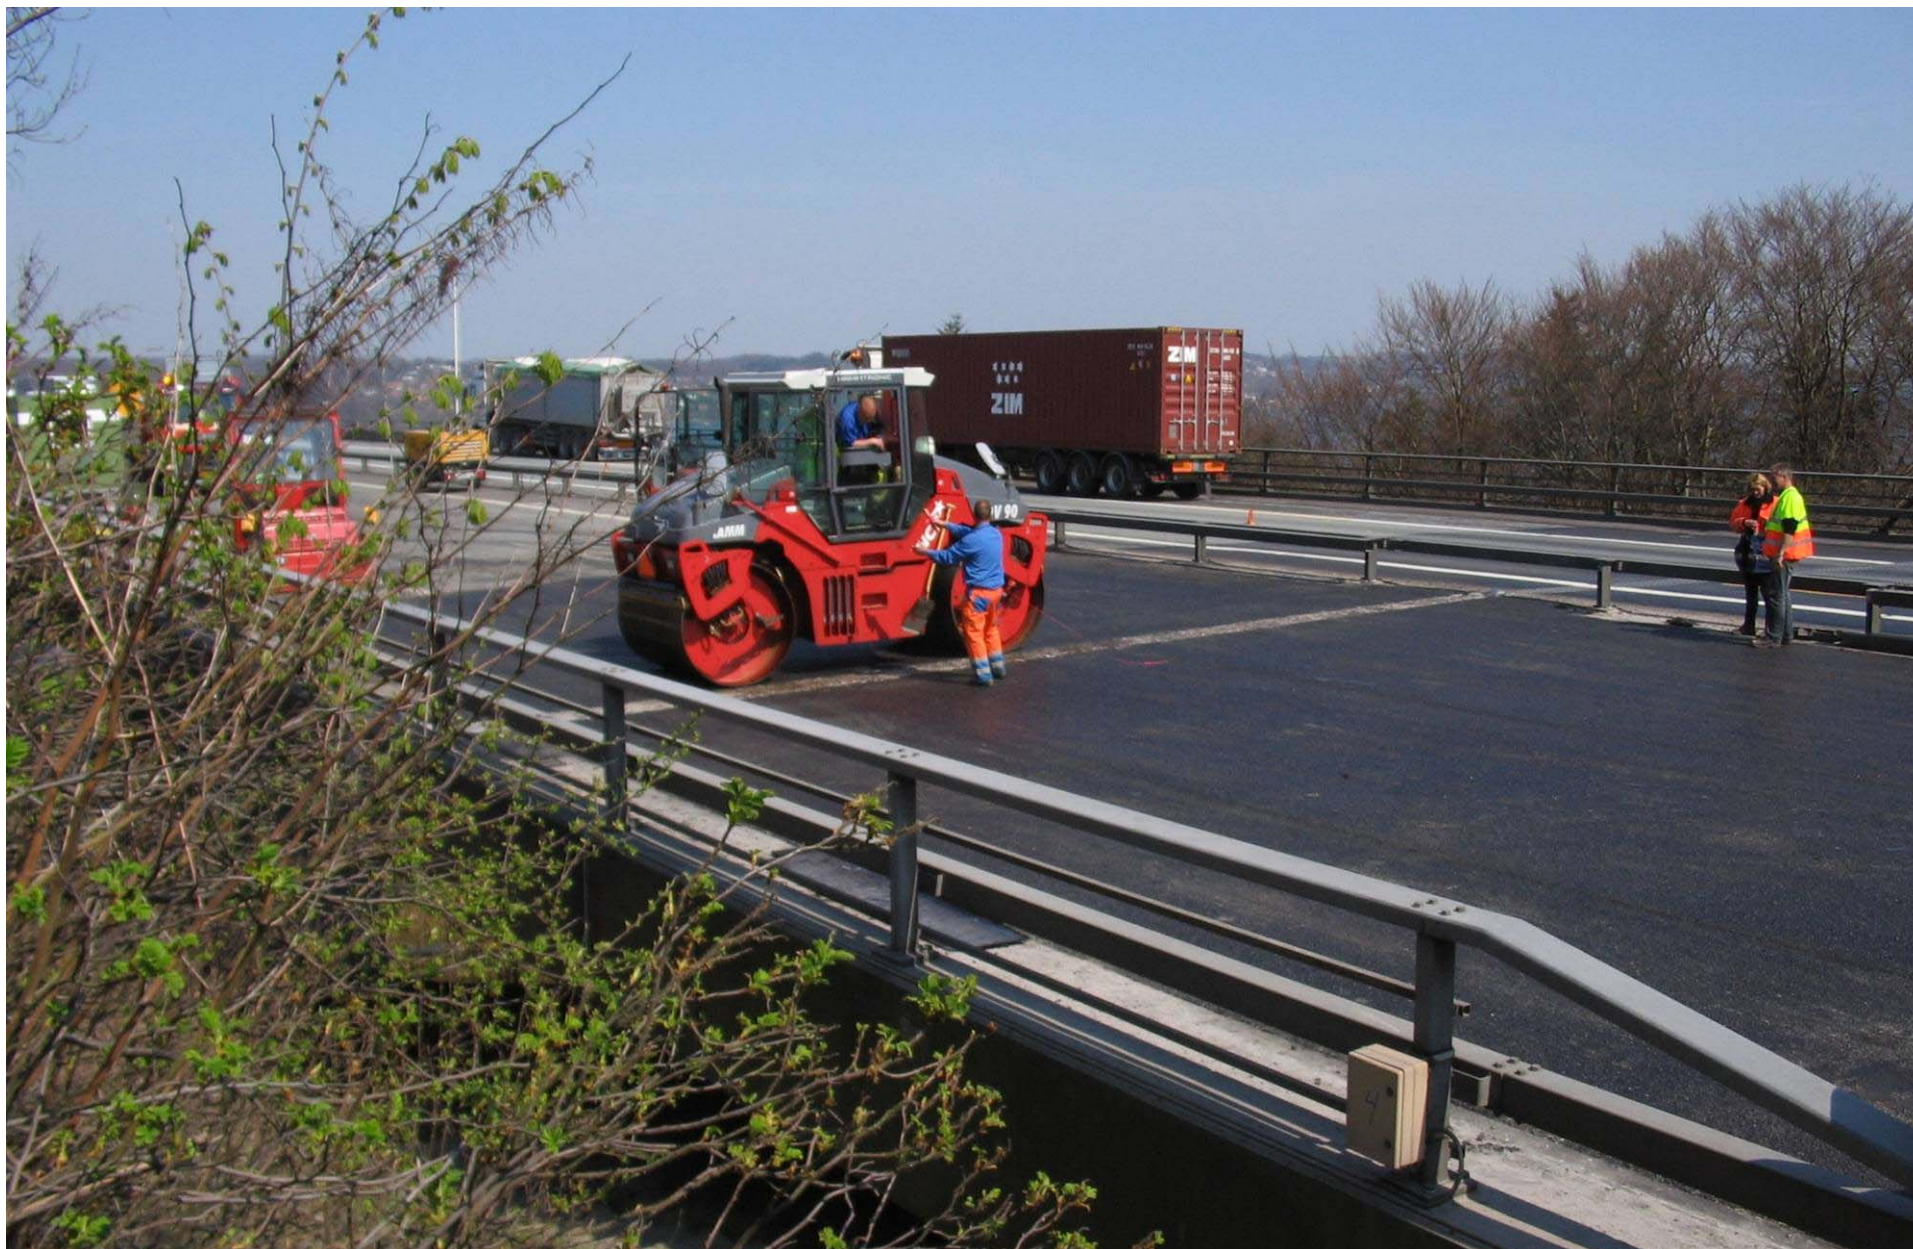
Fuge : 1

- Udlægning SMA11
- Skærm nedtaget
- Bjælke i midterautoværn mangler
