Udskiftning af dilatationsfuger,
Vejlefjordbroen

Dansk brodag 2009

Vejlefjordbroen

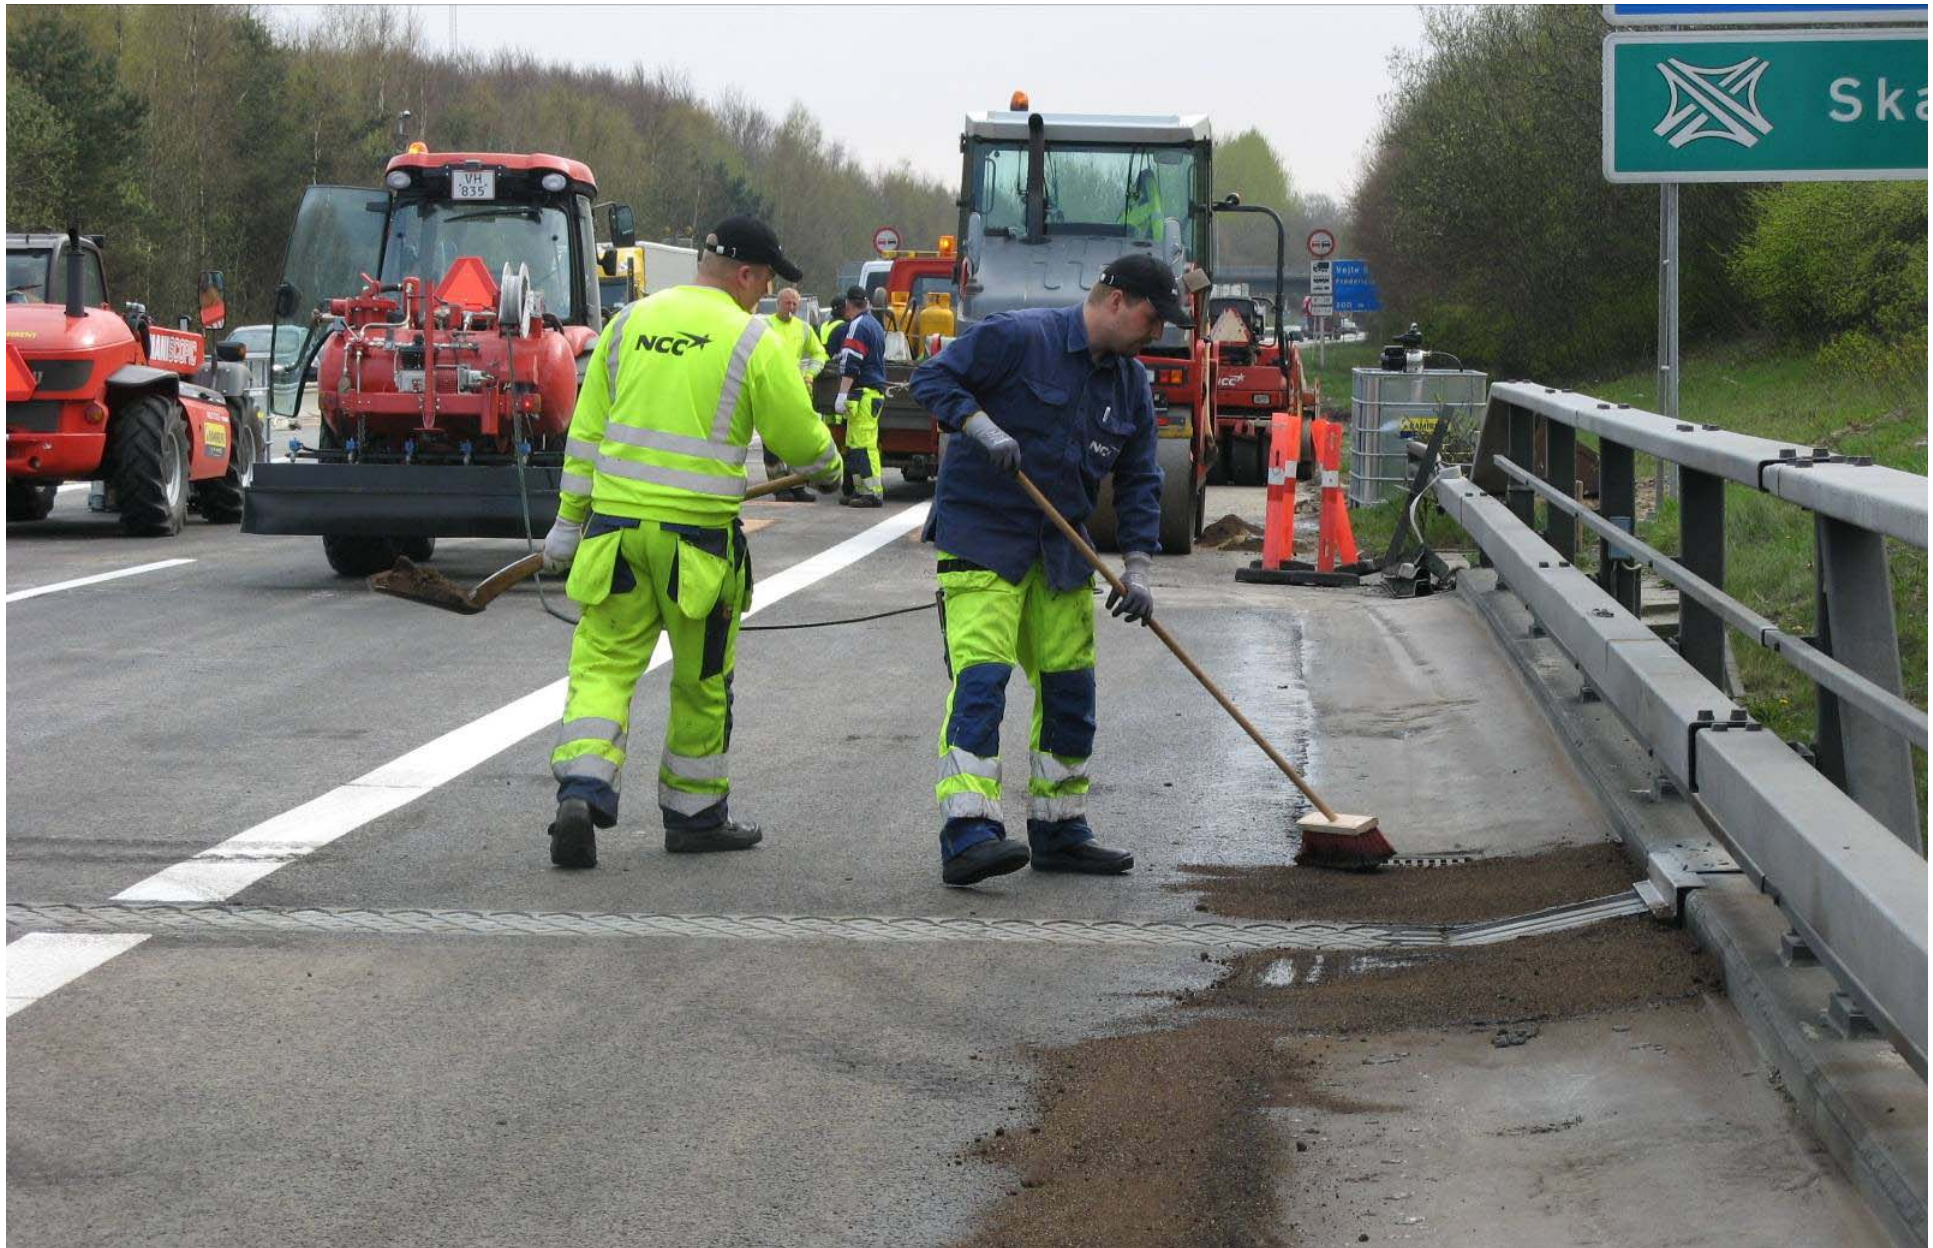
Fuge : 1

- Forsegling
- Afstrikning udført
- Fugeafdækning ved kantbjælke udført

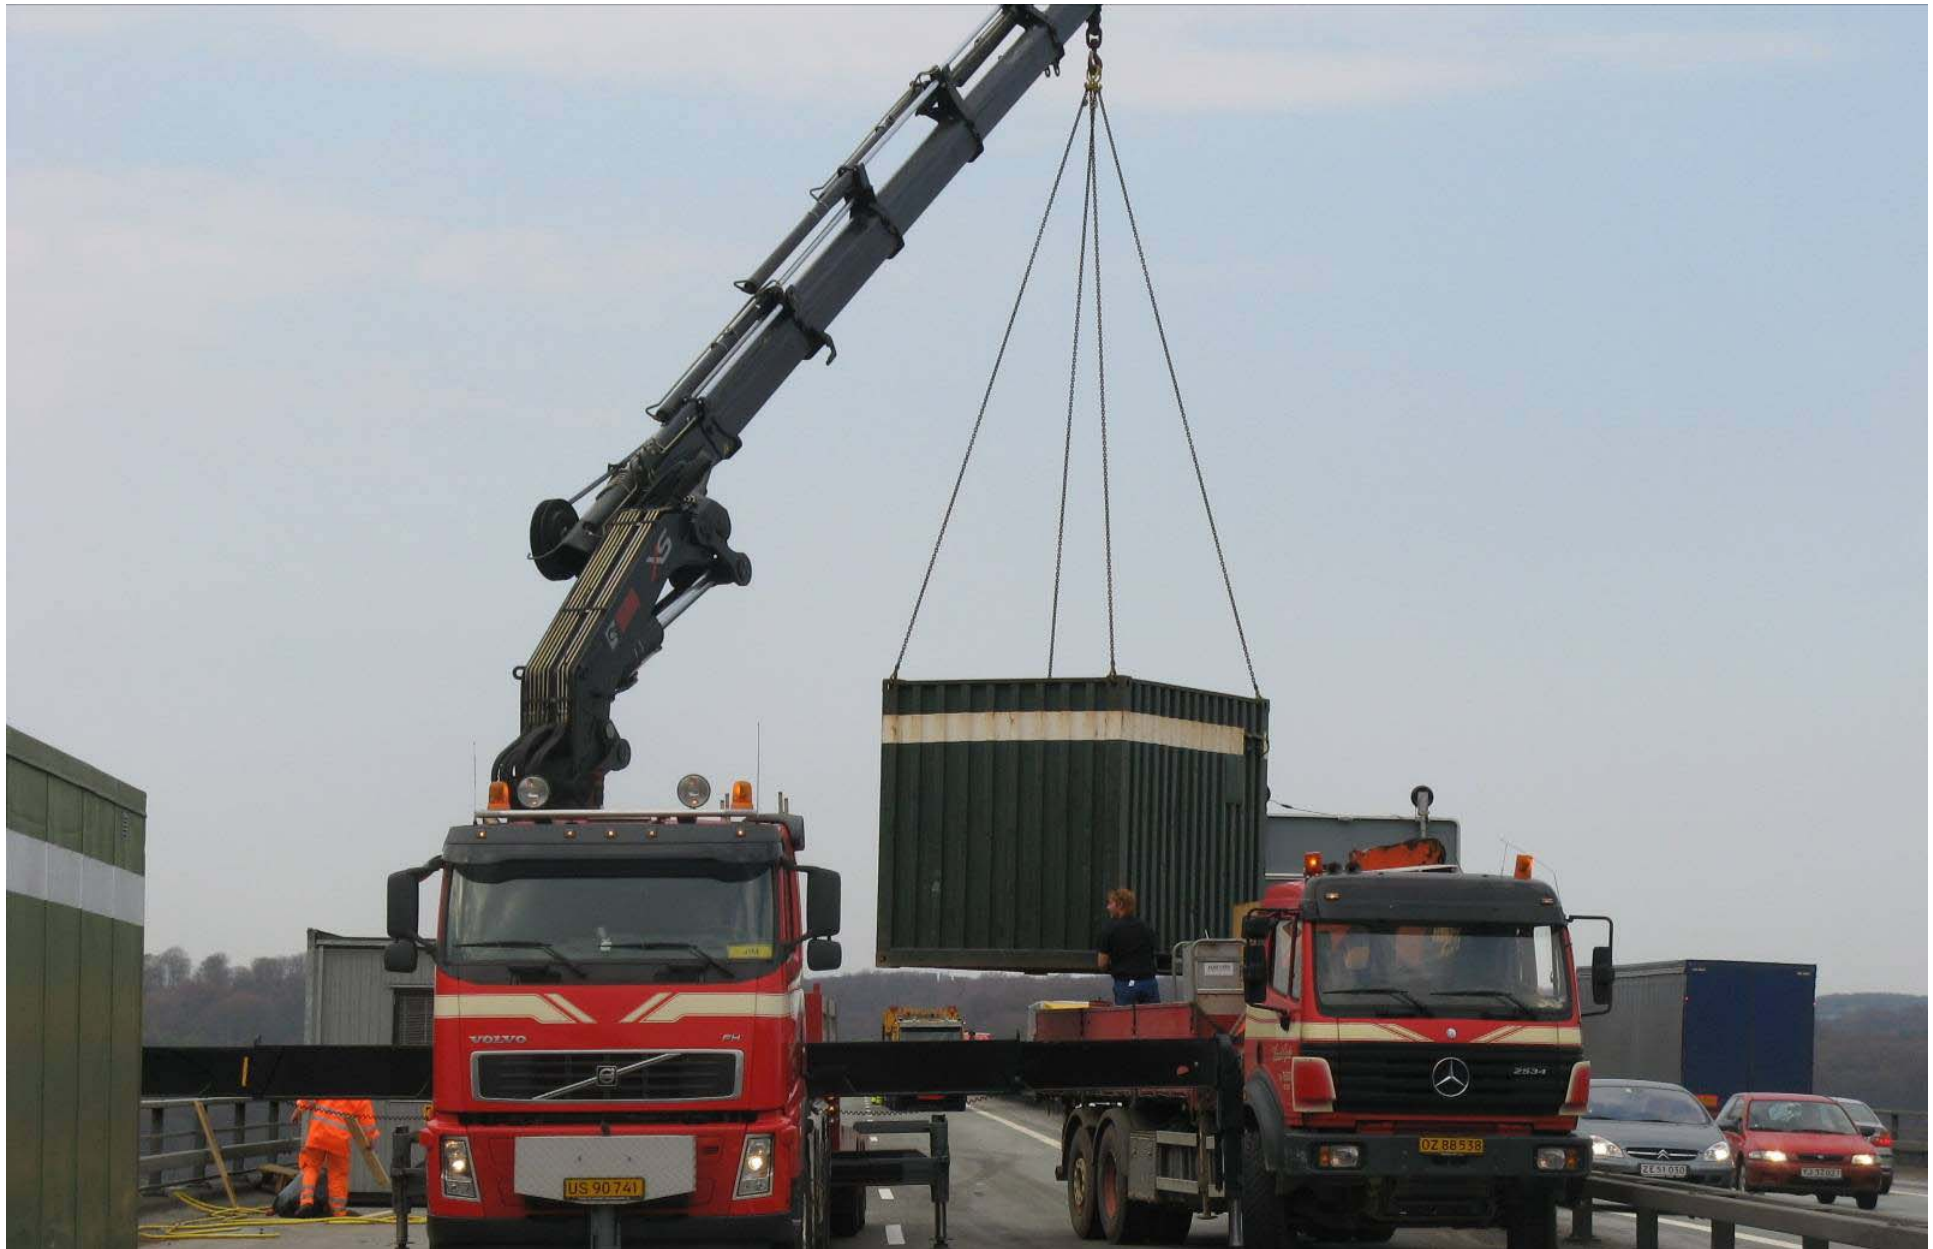
- De sidste container/skure fjernes
