Trondheim – E6

Onsdag d. 8/5-2013 kl. 14.30

STILLADSKOLLAPS TRONDHEIM 8. MAJ 2013

UNDERSØGELSESRAPPORT OG DIV. REFLEKSIONER

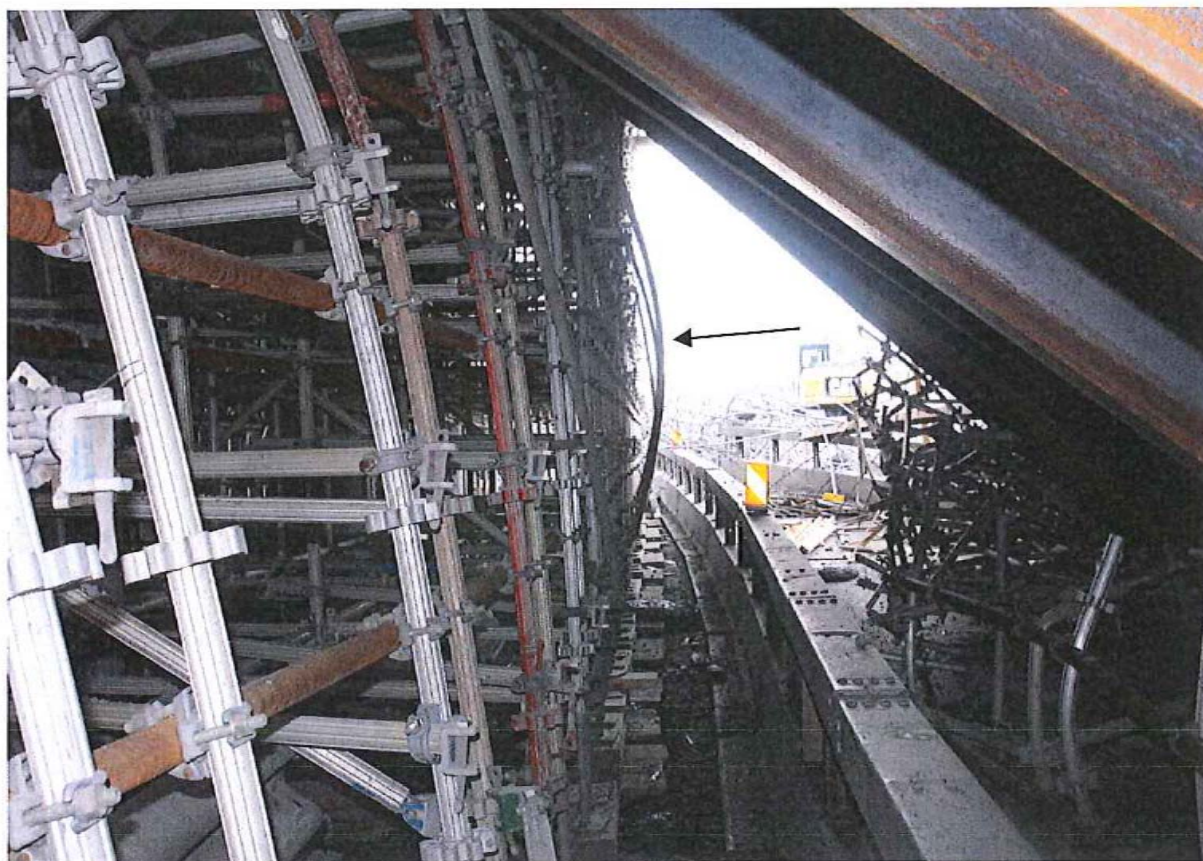
Bemærk endvidere
funderingsmetode og
påkørselssikring

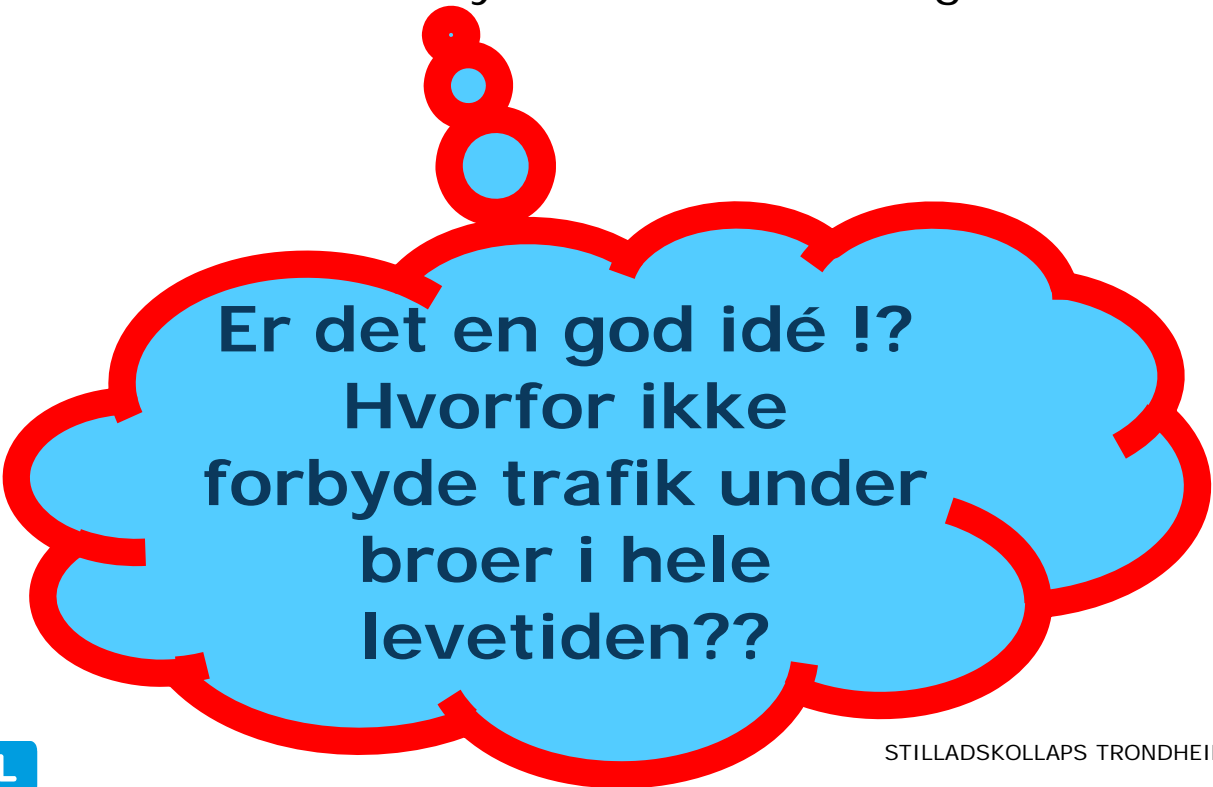
**Er det en god idé !?
Hvorfor ikke
forbyde trafik under
broer i hele
levetiden??**

- Beregninger af stilladser for dækstøbninger skal sendes til 3.part og godkendes inden støbning
- Trafikken under broen afbrydes under støbning
