Nyt bilag til eftersynsmanualen

Eftersyn af AKR-skadede konstruktioner

- Hvorfor AKR igen?
- Kort om AKR
- Ny bilag til eftersynsmanualen: "Vejledning til tilstandsvurdering af alkaliskeskadede bygværker"

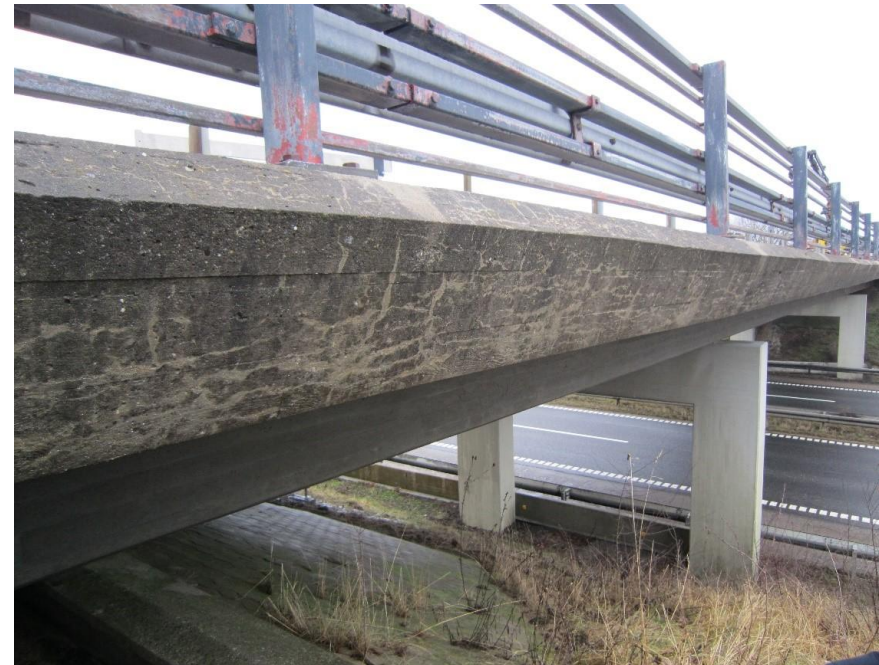
- AKR reaktioner opstår når sand og sten ikke er stabile i det basiske miljø i betonen.
- Ved reaktionen foregår der en ekspansion i betonen idet der dannes en gel som sveller, og ekspansionen giver potentielt revner i betonen.

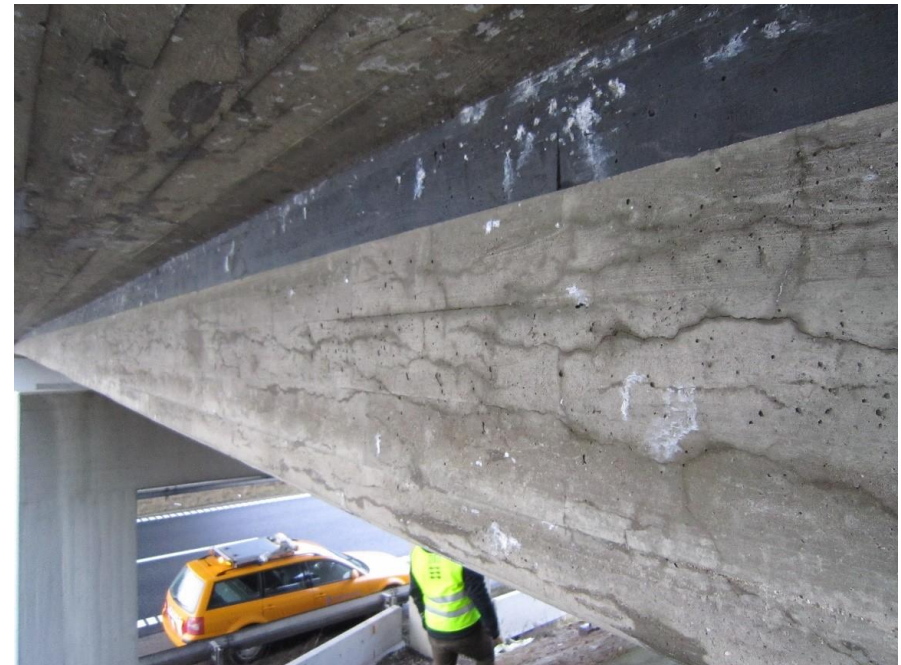
- Visuel besigtigelse.
 - Grundig, systematisk visuel gennemgang af bygværkets konstruktionselementer.
 - Udføres dagen efter et regnvejr
 - *Registreres: Visuelle indikationer på at der er AKR i gang. Revner, misfarvninger og udfældninger, Deformationer forårsaget af ekspansion, fugtige områder, saltes der på bygværket?*
 - *Hvor skal detaljerede undersøgelser udføres – hvor tages kerner ud, hvor udføres tests osv.*
 - *Desuden: Trafikale udfordringer, behov for spærring osv.*

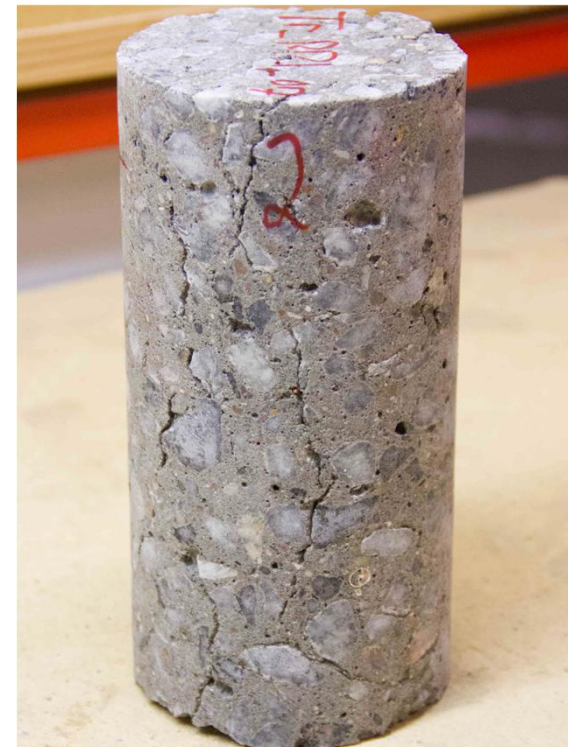
- Formål: At be- eller afkræfte om revner er forårsaget af AKR
- På kernerne udføres makroanalyse til bestemmelse af:
 - Væsentlige grove revner
 - Delamineringer
 - Inhomogeniteter
 - Evt. armeringsplacering
 - Type af groft tilslag
