"Seeing is believing" - DIC-overvågning af Storebælts- og Vejlefjordbroen

BRODAGEN 2022

◆ DIC-teamet designede, installerede og vedligeholder permanent kamerabaseret overvågningssystem til langtidsovervågning af kabler, dæk og ekspansionsfuge.

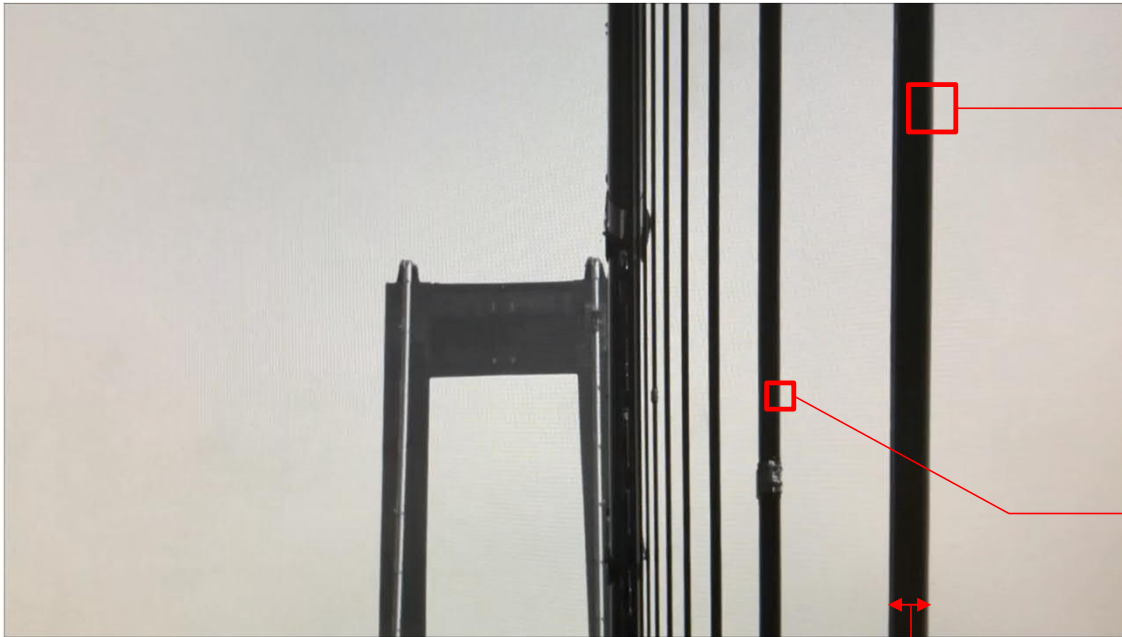
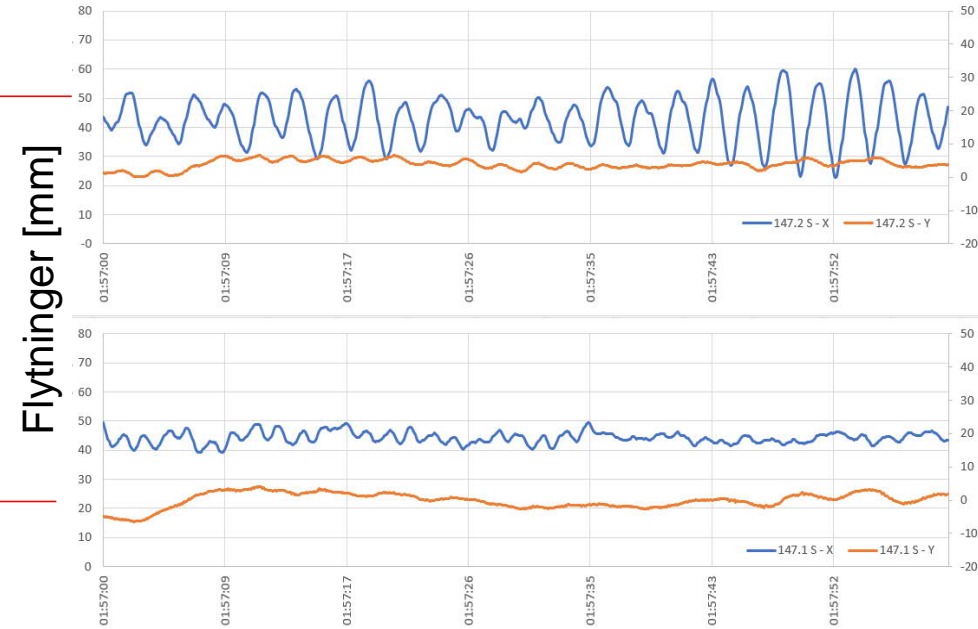
Digital Image Correlation (DIC) – HVORDAN?

110 mm = 45 pixels

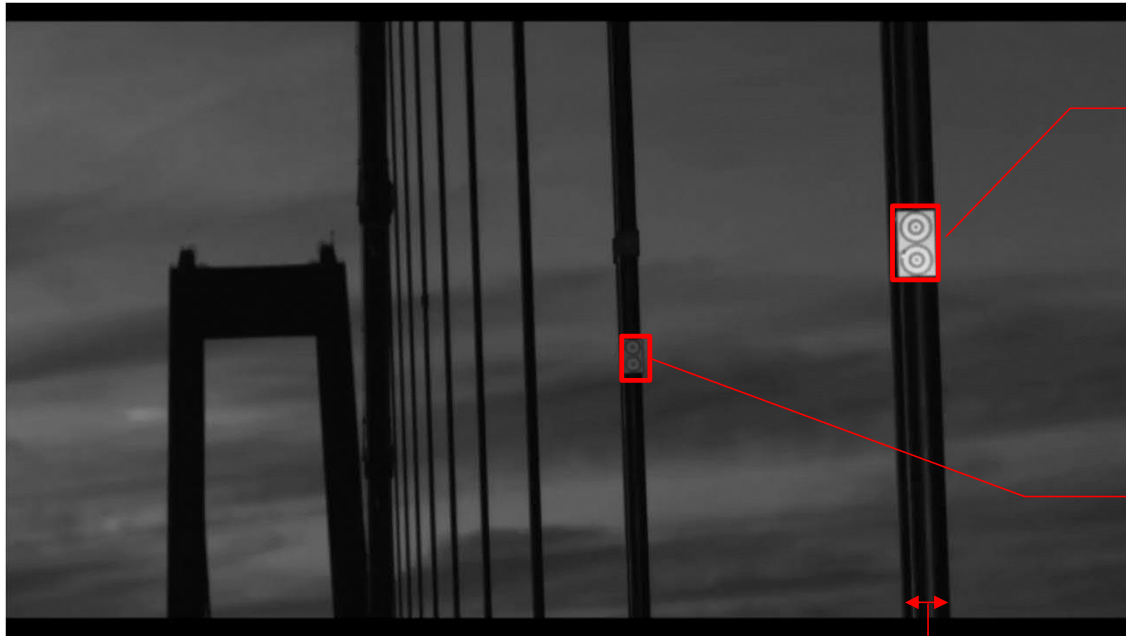
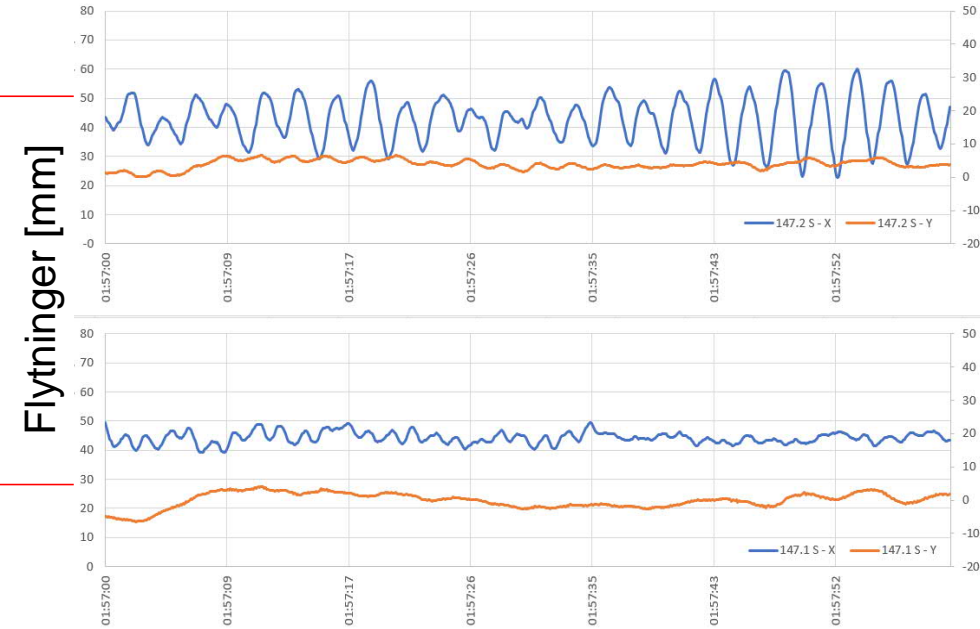
Digital Image Correlation (DIC) – HVORDAN?

110 mm = 45 pixels

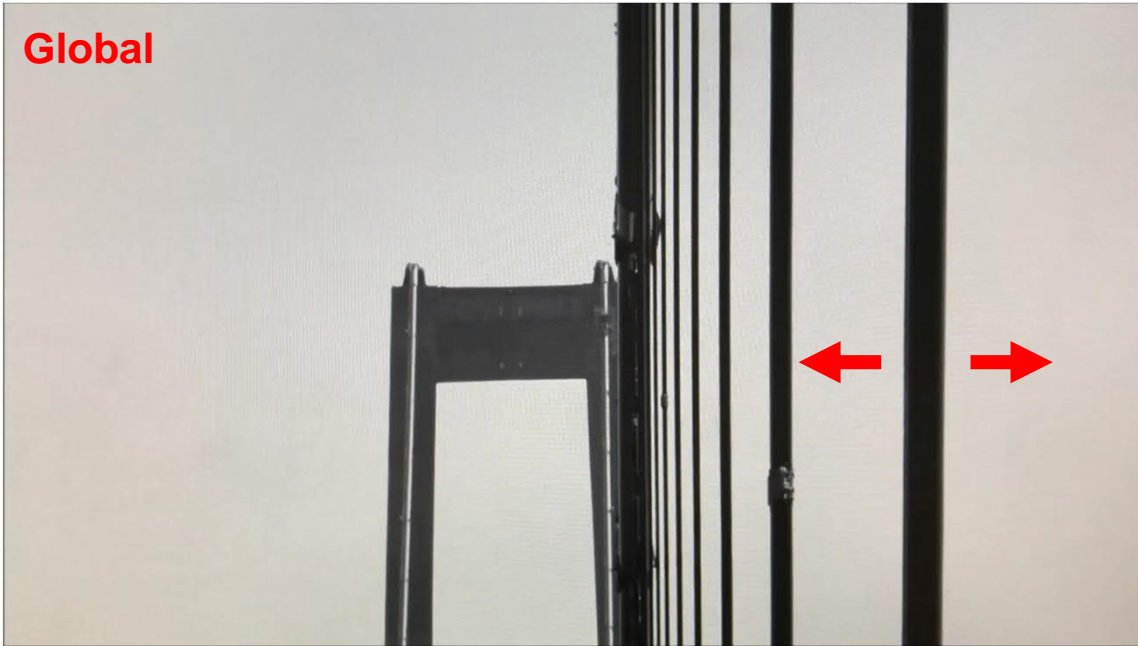
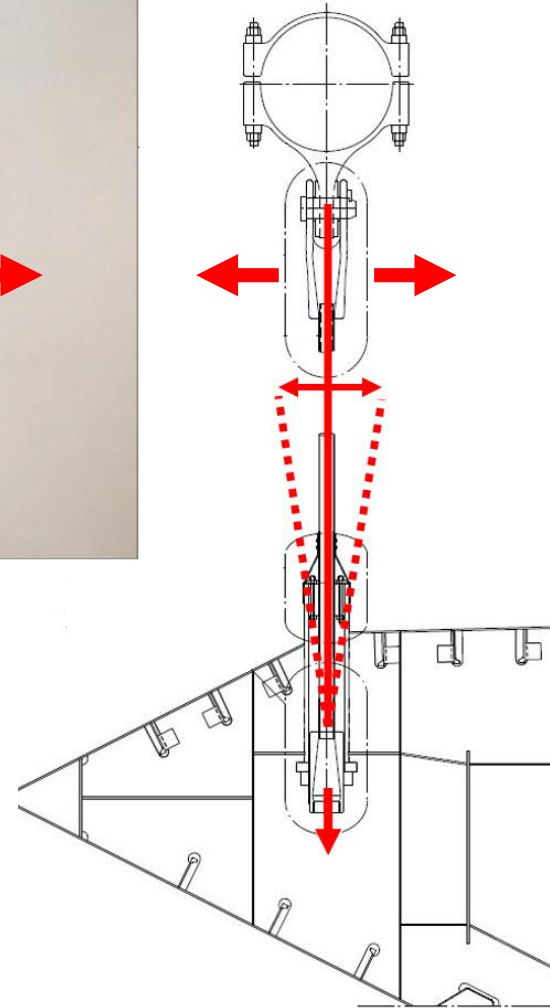
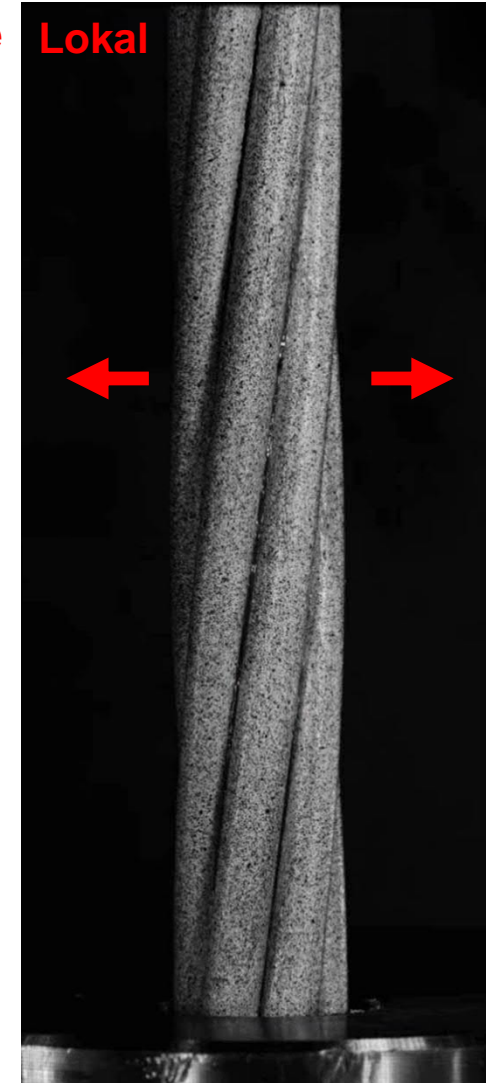
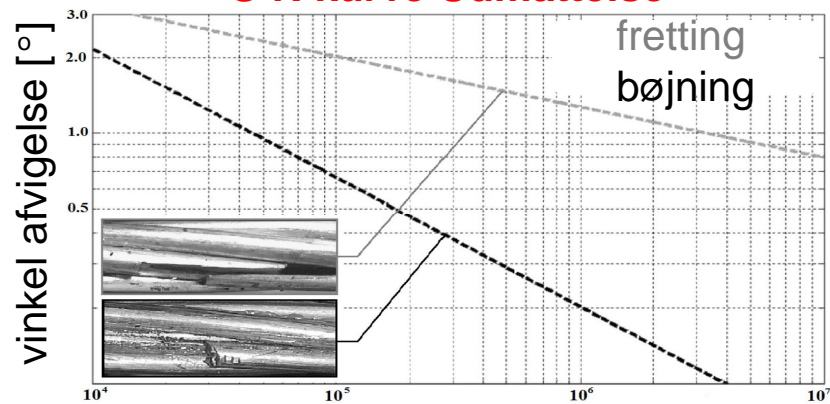
Storebæltsbroen – overvågning af hængerne & brodæk

Global

Hængerne flytningerne

Lokal

S-N kurve Udmattelse

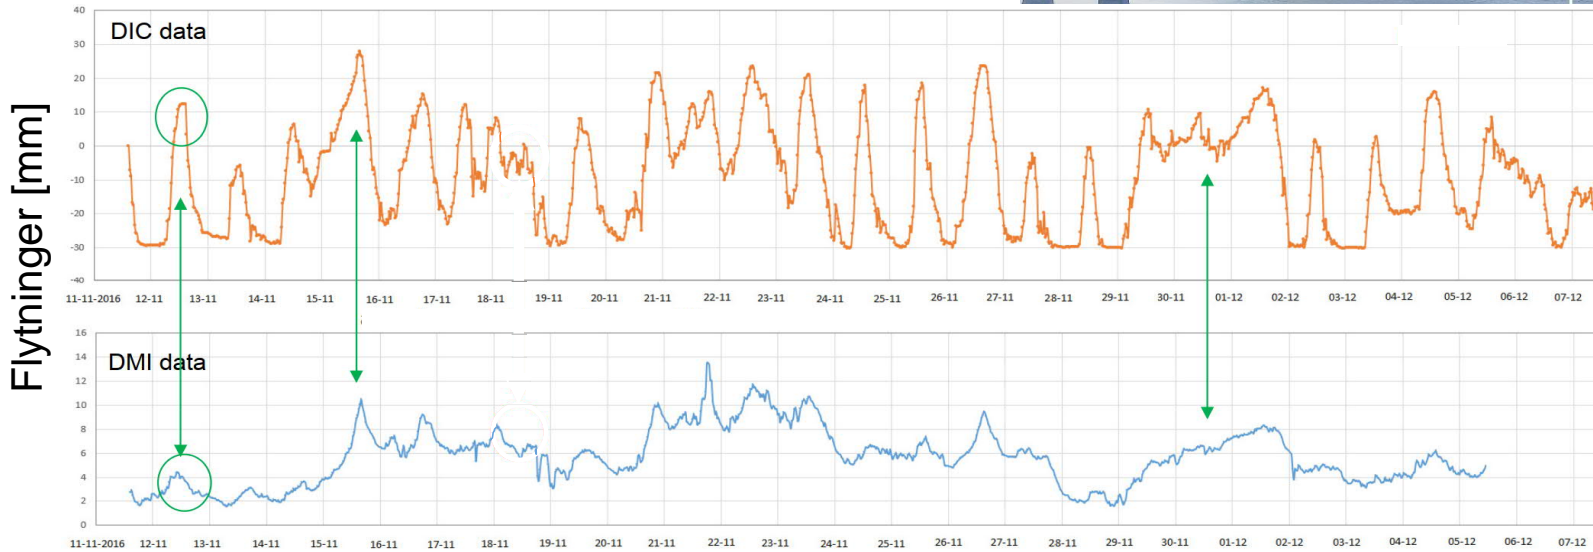
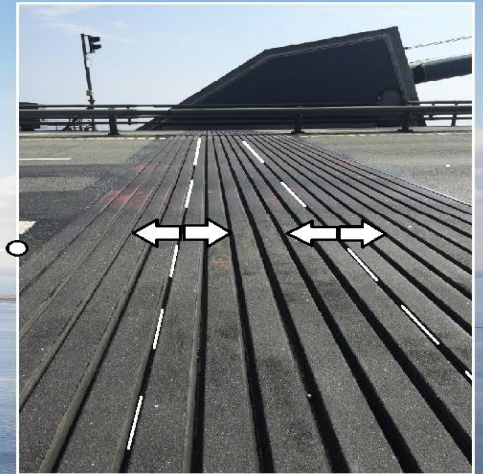
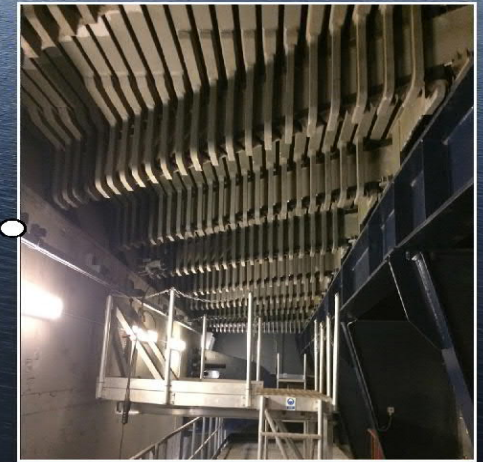
Storebæltsbroen – overvågning af ekspansionsfuge

Temperatur-induceret bevægelse

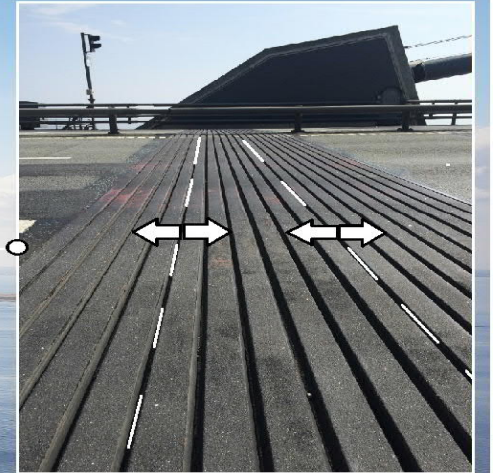
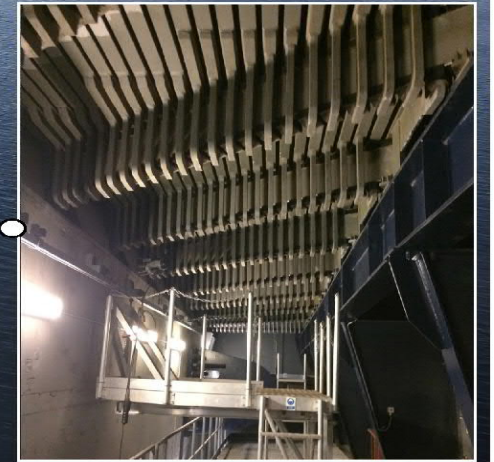
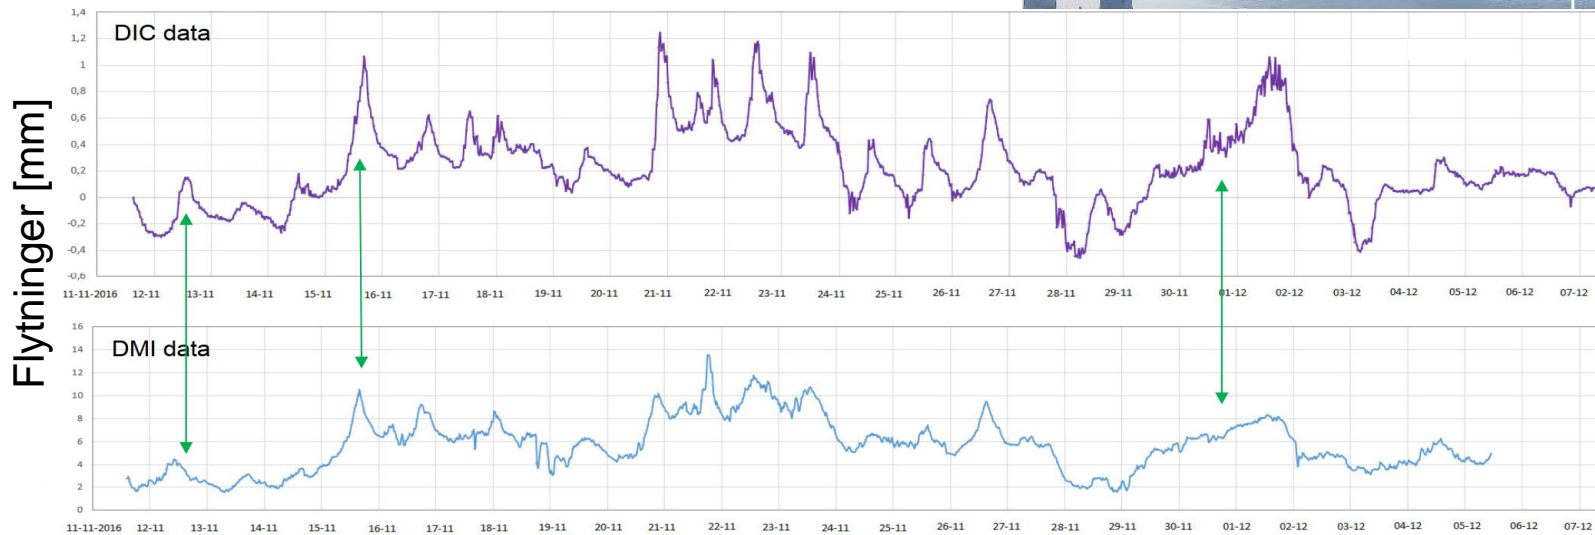
Storebæltsbroen – overvågning af ekspansionsfuge

Ekspansionsfuge

Temperatur-induceret rotationer

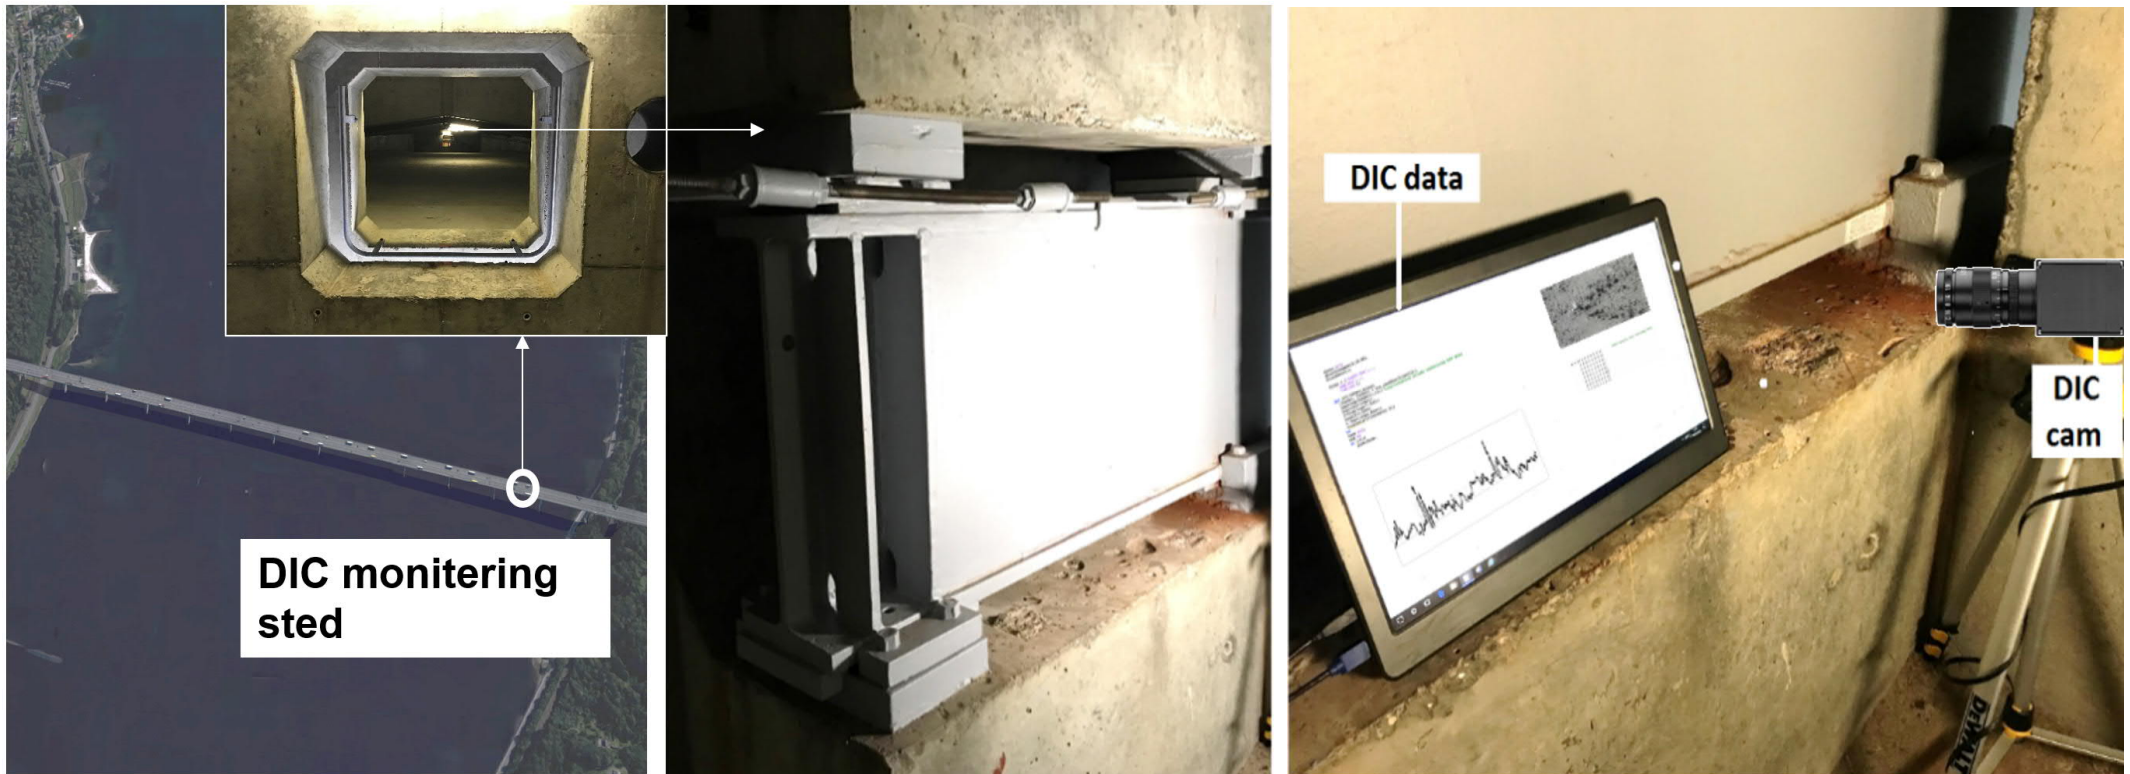
Vejlefjordbroen - Overvågning af brotrafikbelastning

◆ DIC-undersøgelsen blev udført for at bestemme spændingsvariationerne under påvirkning af trafiklast.

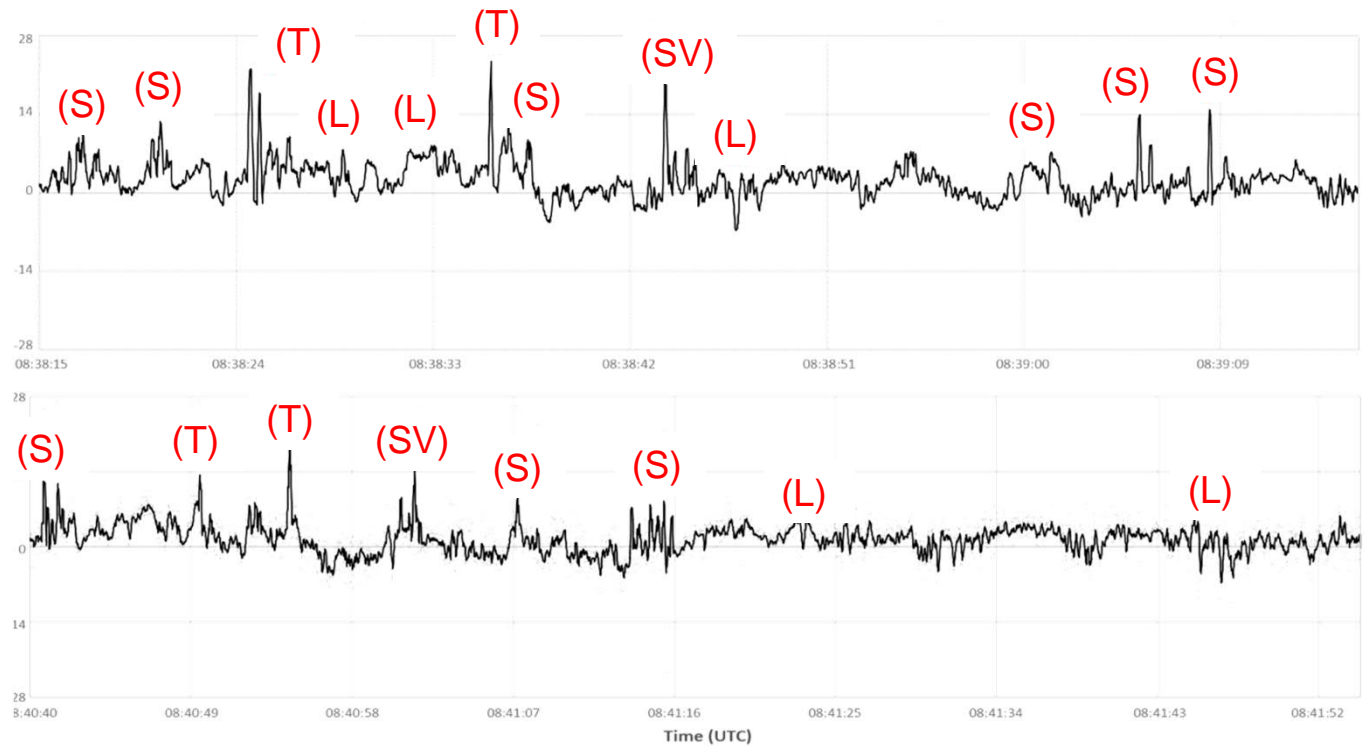
Vejlefjordbroen - Overvågning af brotrafikbelastning

Spændingsvariationerne under påvirkning af trafiklast

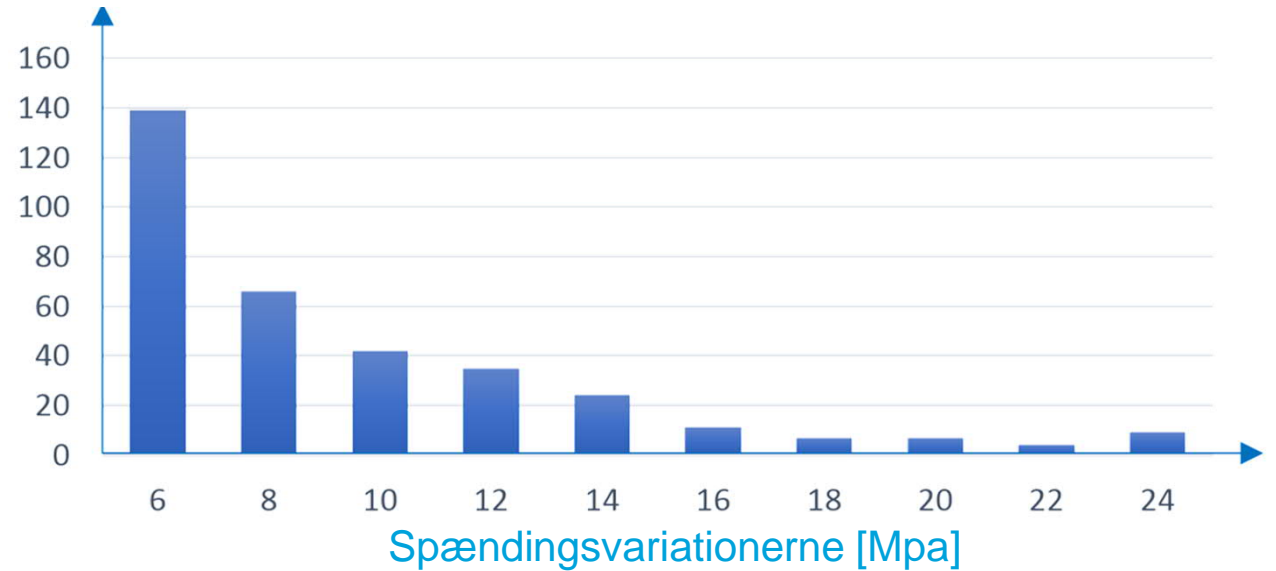
Vejlefjordbroen - Overvågning af brotrafikbelastning

Antal / time

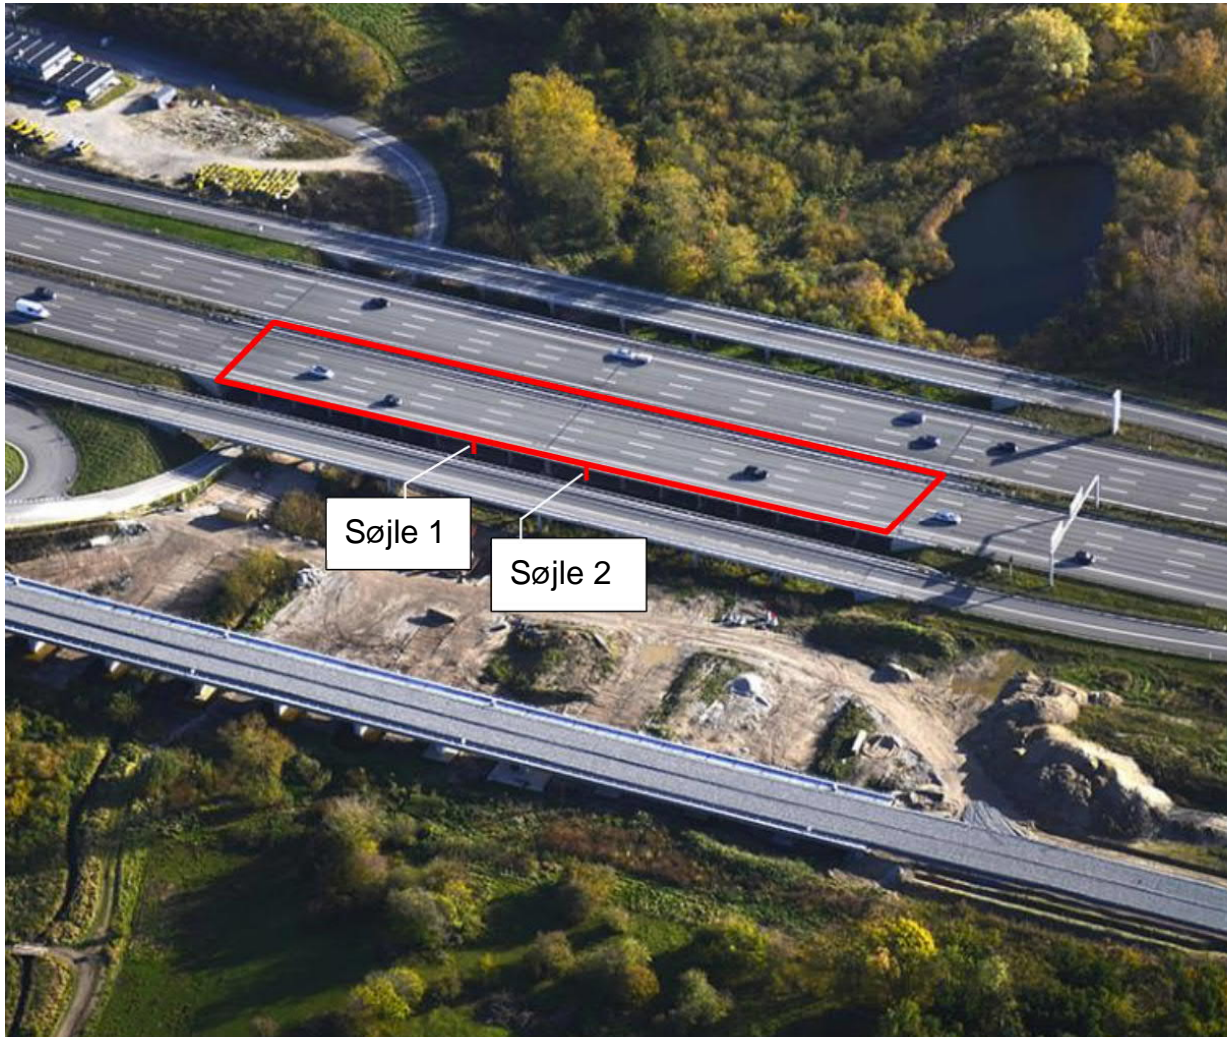
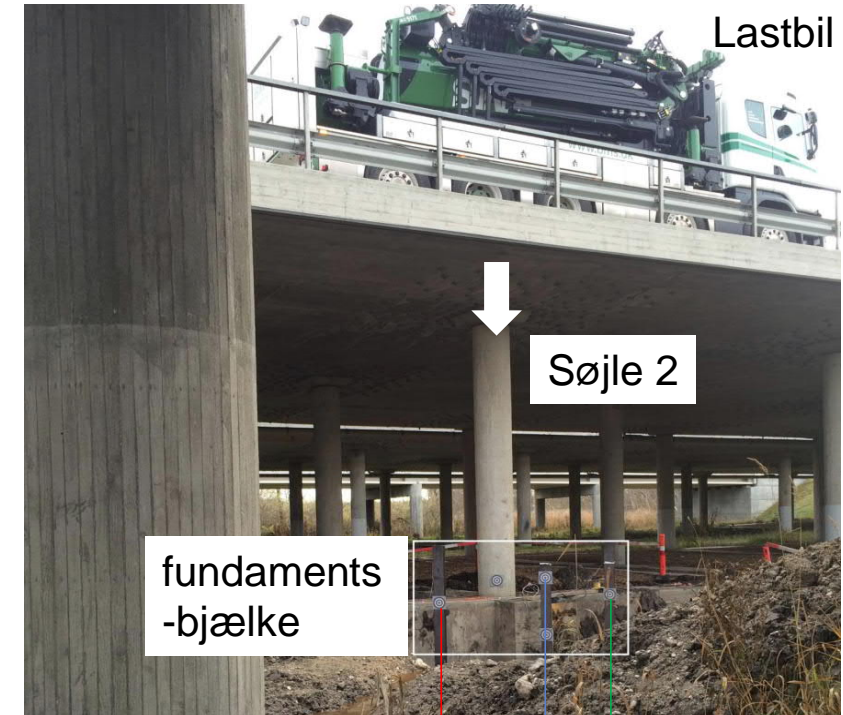
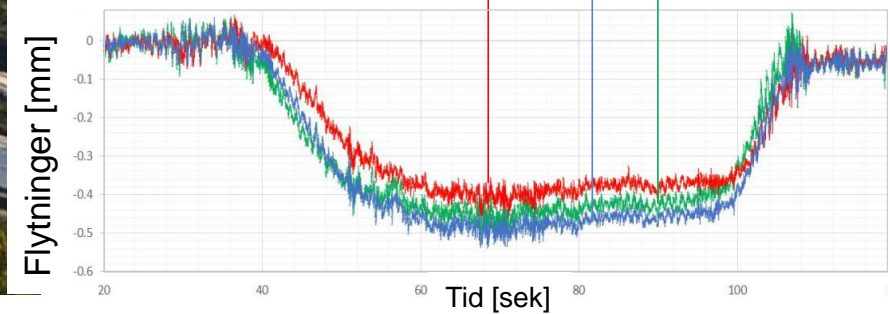
Køge Bugt Broer – Forstærkningsprojekt

DIC målinger af fundamentsbjælke deformationer - Karlslunde
