BETONEFTERSYN MED DRONER

20. marts 2018 Svend Gjerding – Driftsleder, Konstruktioner og anlæg

BETONEFTERSYN PÅ STOREBÆLT STORE KONSTRUKTIONER

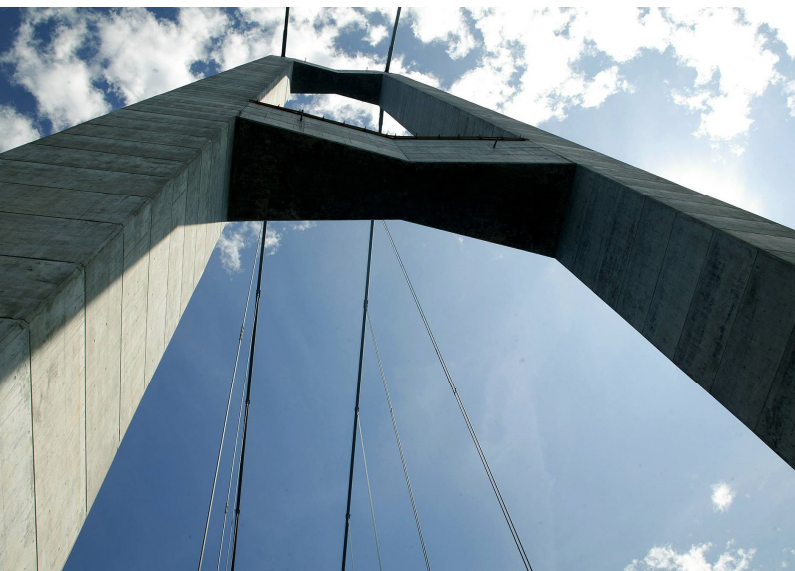
- Pyloner

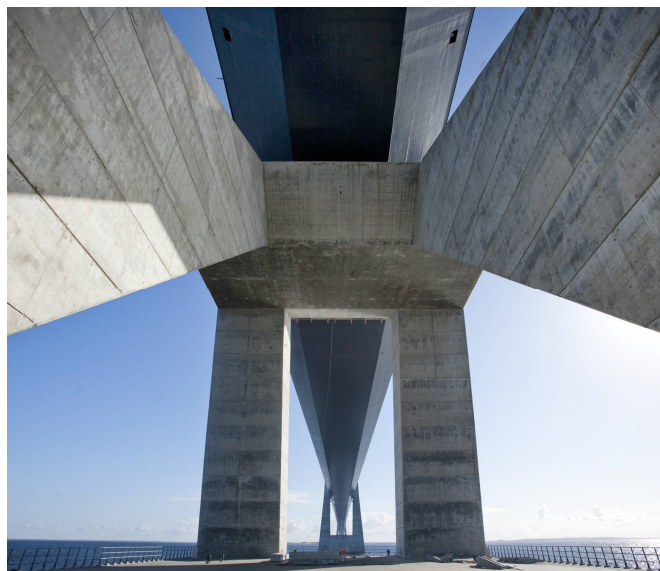
- Ankerblokke

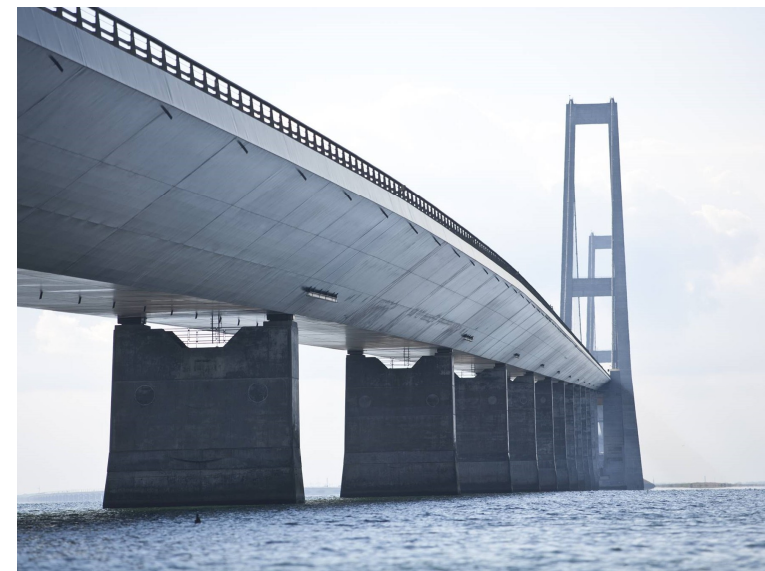
- Piller

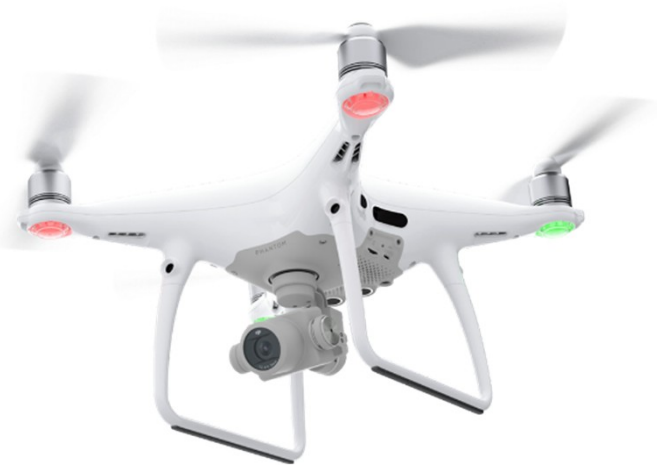
- Phantom 4 Pro
 - Første flyvning på ankerblokke
 - Ulemper
 - Kan ikke kigge op
 - Lav GPS nøjagtighed (1-2 m)

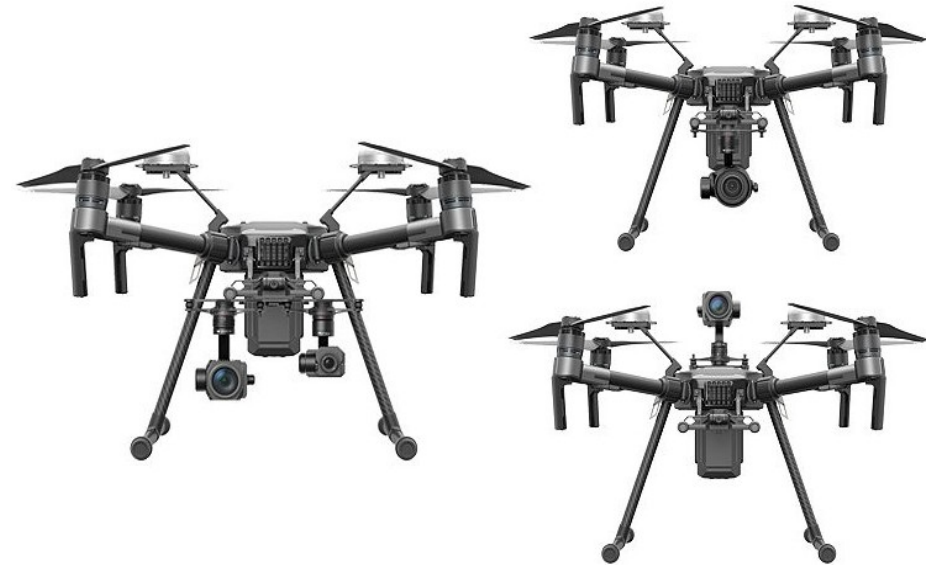
- Matrice 210 RTK
 - Anden flyvning på ankerblokke
 - Fordele
 - Kamera monteret øverst
 - Bedre GPS nøjagtighed vha. RTK (15-20 cm)

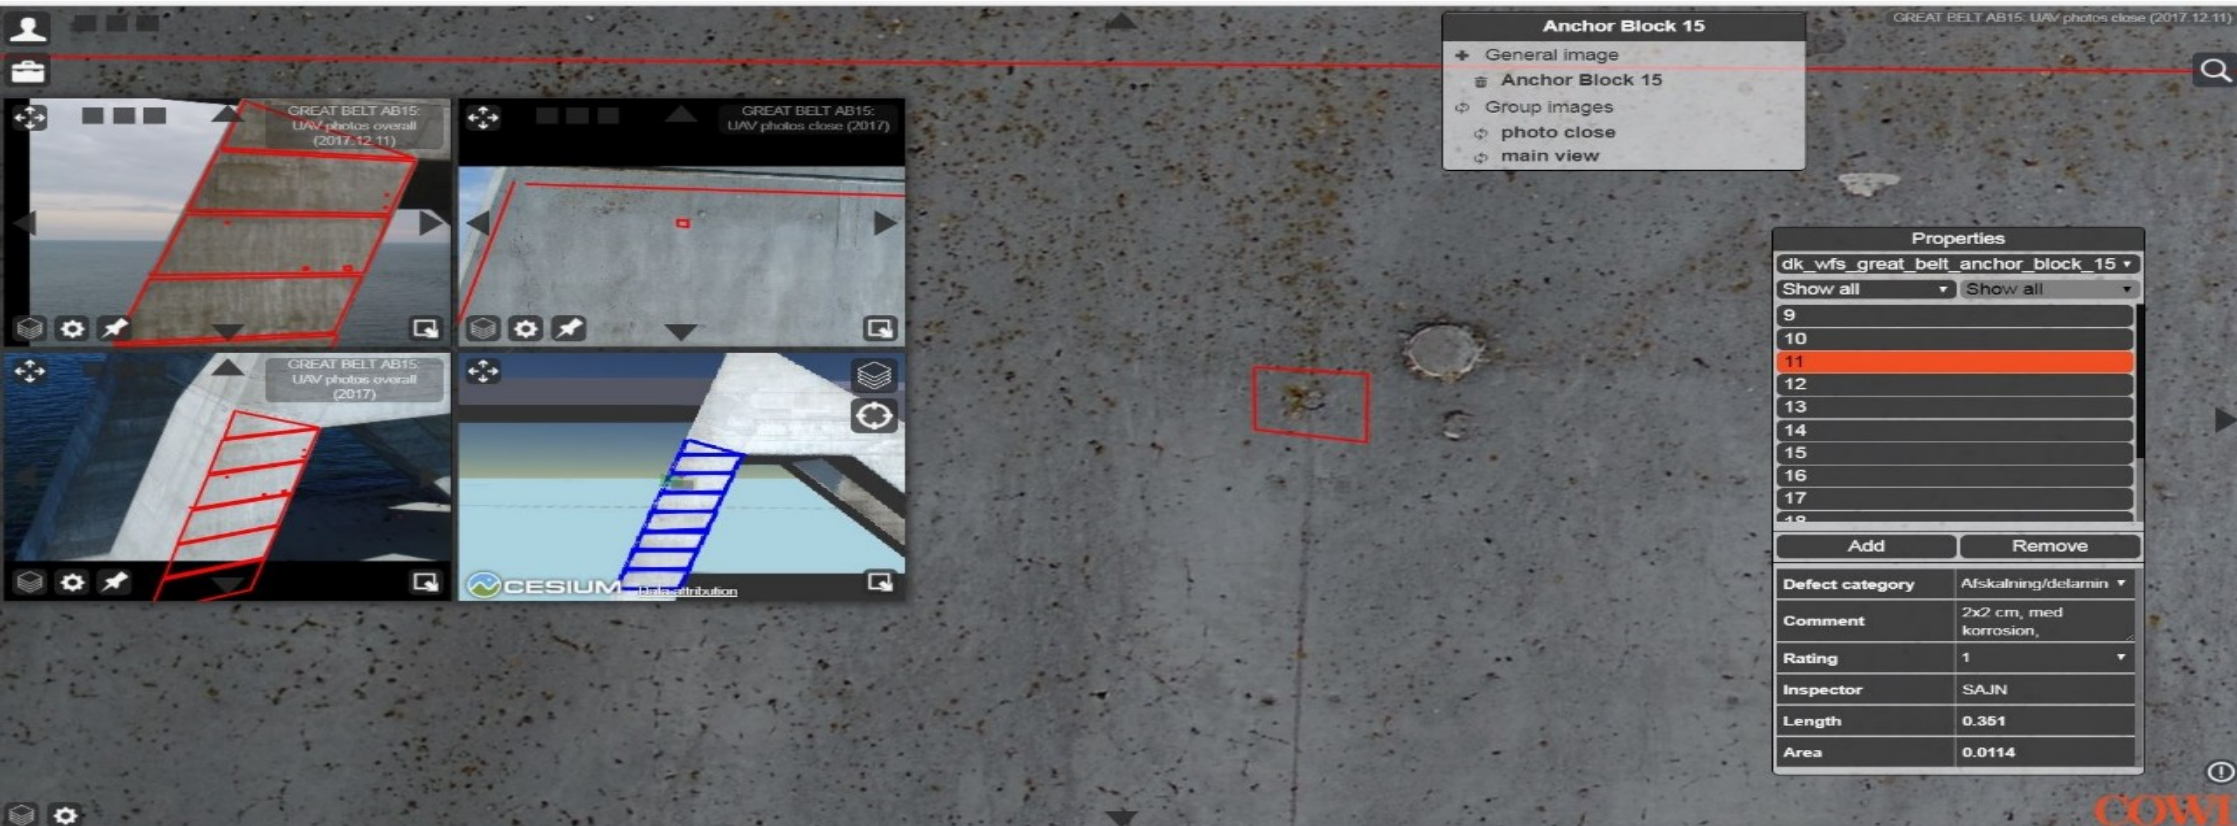
- Skader og observationer tilføjes manuelt med:
 - Skadestype
 - Skadesbeskrivelse
 - Tilstandskarakter

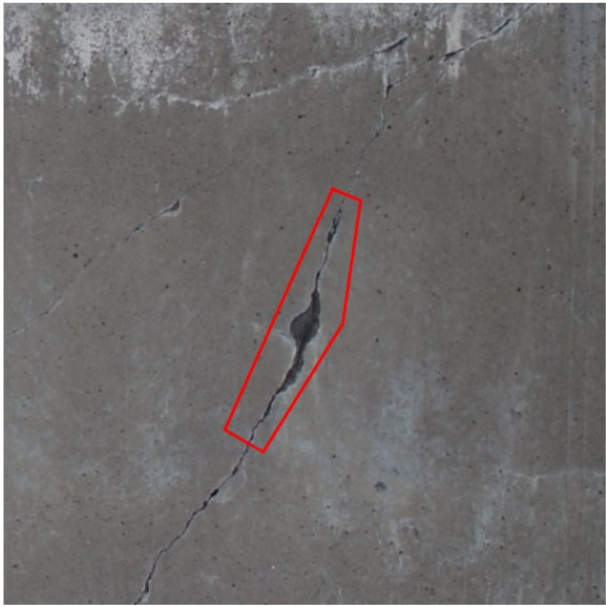
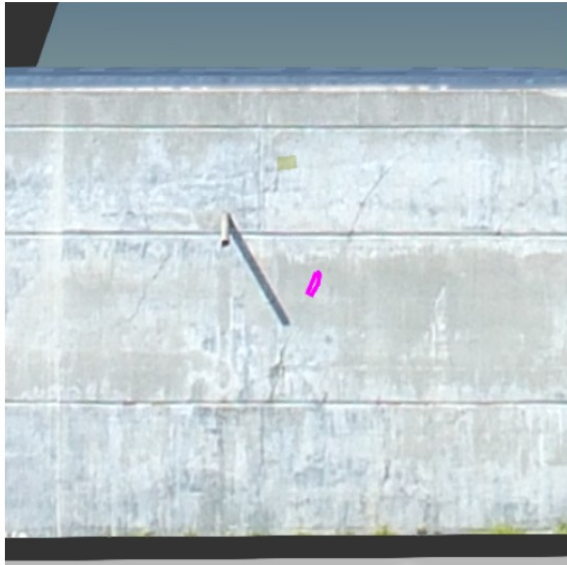
Observation #14				
Inspector	SAJN	Detailed view from Image	Overview from 3D Model	Comment
Defect	Afskalning\ x2fdelaminering - Spalling\ x2fdelamination

Afskal ved revne, måske pga. bevægelse.
Lenght (m)	1.082			
Area (m2)	0.0465			
Rating	3A

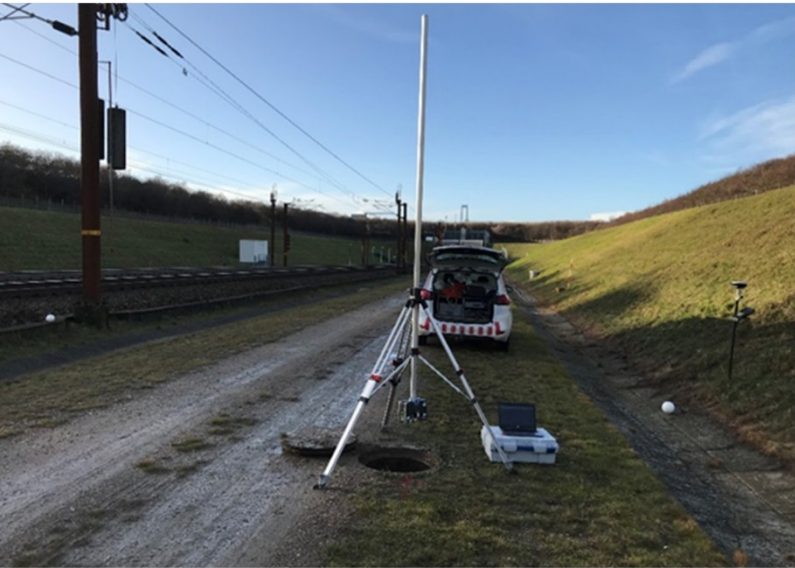
- Grundvandsanlægget
 - Overløbsbrønde
 - Samlebrønde

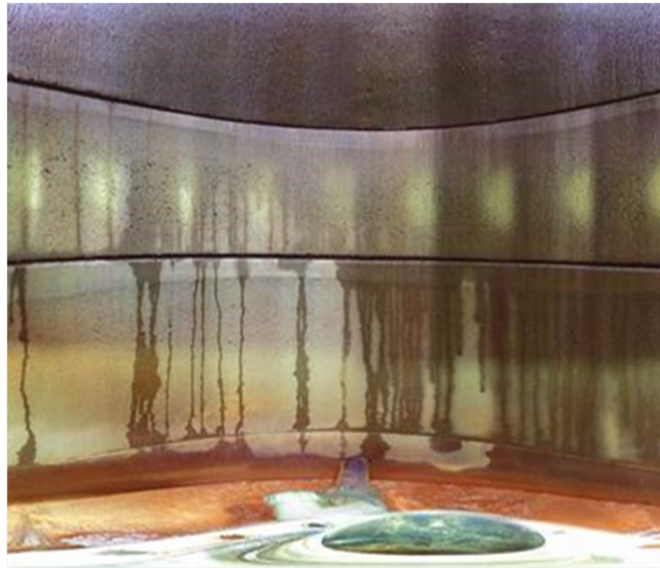
- Grundvandsanlægget
 - Drænrør
 - 3D-model
 - 2D CAD tegninger
