## Brodækselementer med færdigt tværprofil

I marts 2016 blev broen, der førte Lundegårdsvej over sydmotorvejen, påkørt i en sådan grad at broen måtte nedrives og en ny skulle opføres.

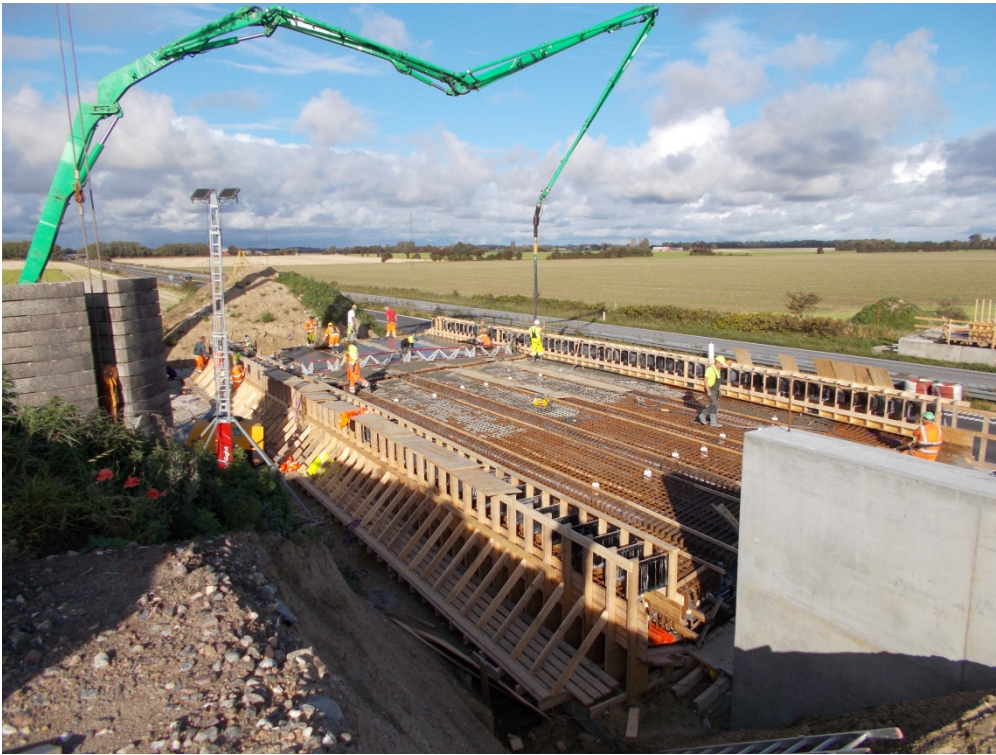
**Foto 1:** Støbning af de 10 første elementer. På billedet anes hvordan formen er inddelt i 10 sektioner der udstøbes i én samlet støbning.

På terrænet ved siden af brodækket blev der bygget en komplet form, opdelt i sektioner svarende til hvert element, hvorved vi efter samlet støbning var sikre på, at elementerne passede sammen og at faldforholdene på brodækket blev som projekteret.

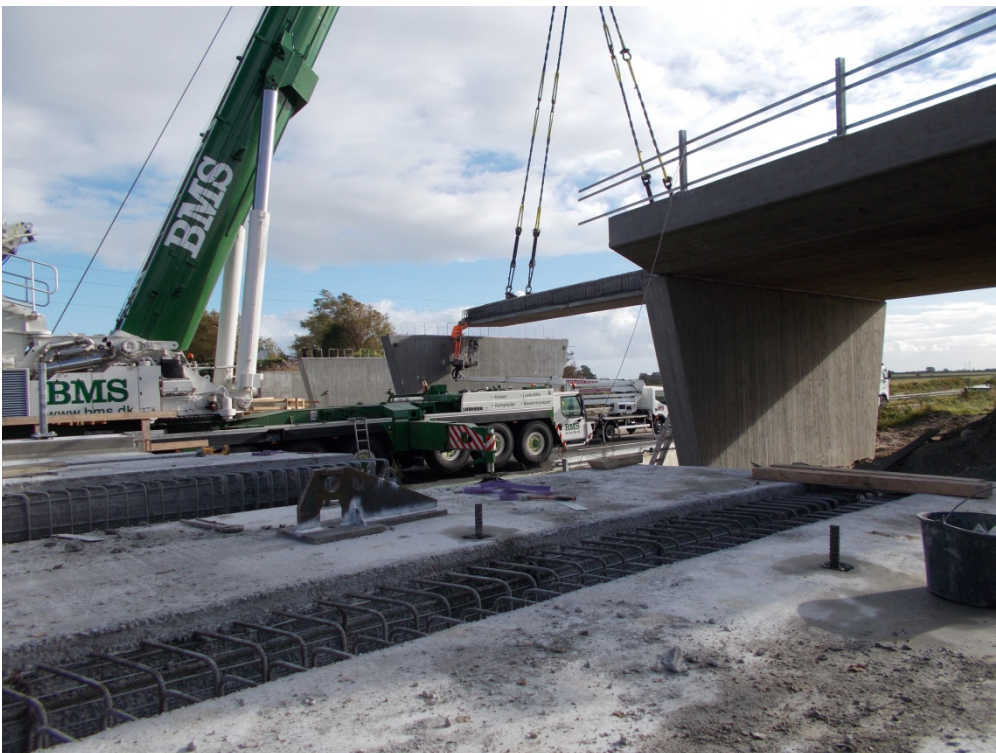
**Foto 2:** Montage af brodæksselementer. Elementerne blev hejst på plads og udspæringer blev færdigarmeret så elementerne efterfølgende kunne støbes sammen.

Montagerækkefølgen blev afgørende for broens statik, herunder placering af faste søjler og pendulsøjler, således at montagerækkefølgen sikrede stabilitet hele vejen igennem montagen. Med en egenvægt på op til ca. 66 tons var selve indhejsning af de enkelte elementer en udfordring, idet det ikke var muligt at få standard løftebeslag til elementerne. MTH's ingeniøraftdeling designede derfor et specielt løftebeslag, som sikrede lige træk i alle løftepunkterne, og dimensioneret således at 2 beslag ud af de 4 kunne løfte et element, hvis ikke wirerne var nøjagtig lige lange. Brodækselementerne blev hejst med det blivende længdefald v.h.a. store vantskruer.
