Katodisk beskyttelse af de sydfynske broer, en genial løsning

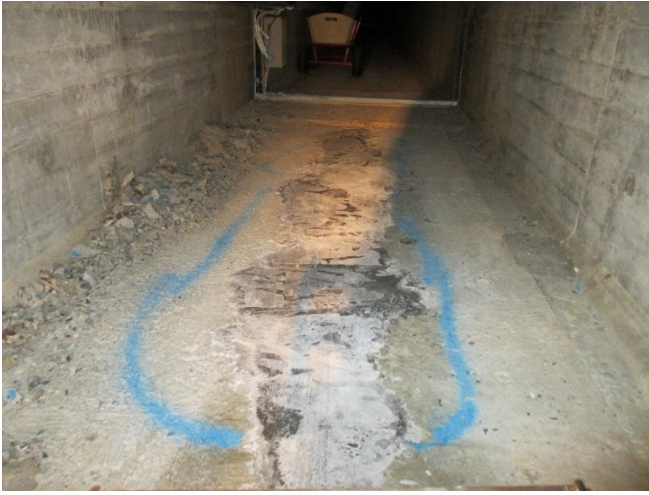
Skaderne på de 3 sydfynske broer skyldes generelt, påvirkning af klorider fra tørsaltning og miljøet. Alle 3 broer er oprindeligt designet med åbne fingerfuger, hvilket desværre har betydet, at kloridindholdet i betonen i nærheden af fugerne er meget højt, og også i store dele af bundpladen i kassedragerne. Resultatet har været aktiv korrosion i bundpladerne og vægge i nærheden af fuger, samt afskalling af beton.

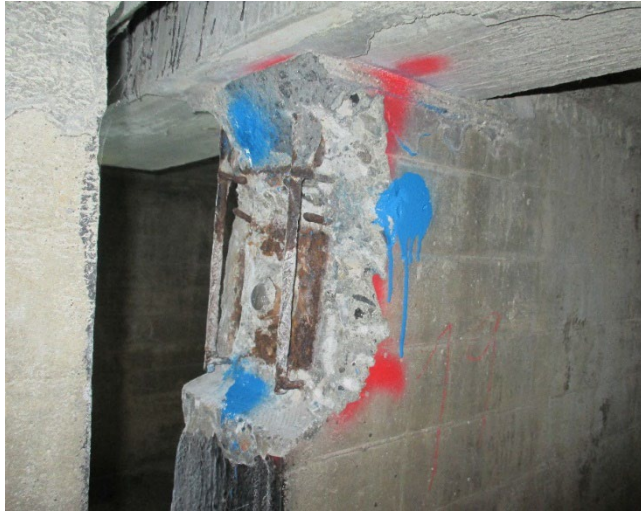
Bropillerne på de 3 broer, har efter ca. 60 års vandpåvirkning også et relativt højt kloridindhold, og nogle steder har der også været aktiv korrosion og delamineret beton. Det har derfor været nødvendigt at installere katodisk beskyttelse på alle bropiller over vand på de 3 broer, samt i kassedragerne på både Langelandsbroen og Svendborgsundbroen.

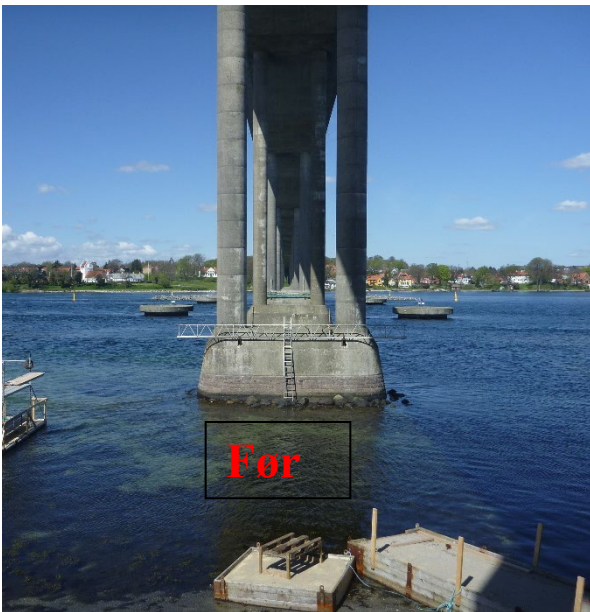
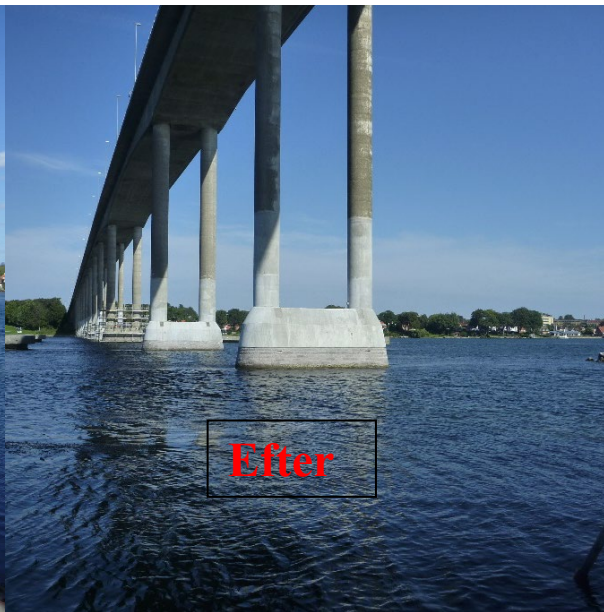
Derudover har det ved renoveringen af Svendborgsundbroen været vigtigt at bibeholde det arkitektoniske udtryk, hvilket bl.a. har betydet, at alle overflader med katodisk beskyttelse (kote +10 og nedefter) er blevet svummet for at give et ensartet udtryk.
